# Отчет по тепловизионному обследованию

Объект обследования: Частный дом. 2 этажа.

Проведено: Инженерно-монтажный центр «Теплоцель»

Дата обследования: 25.11.2015 г.

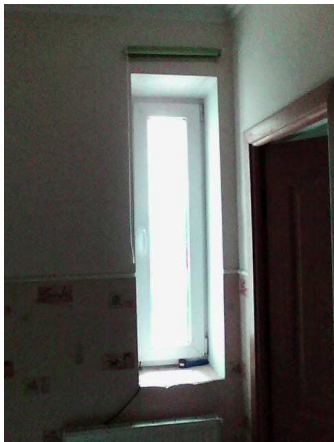
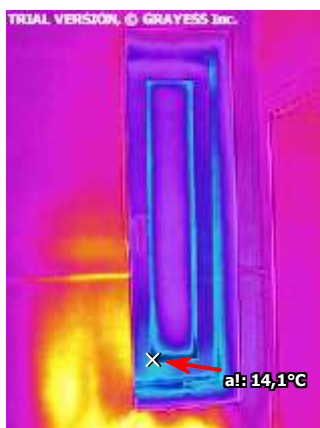
| Место: | Окно в ванной комнате |

Промерзание рамы по периметру.  
Инфильтрация холодного воздуха по нижнему стыку стеклопакета и рамы.  
Дефект можно классифицировать как незначительный. Рекомендуется наблюдение.

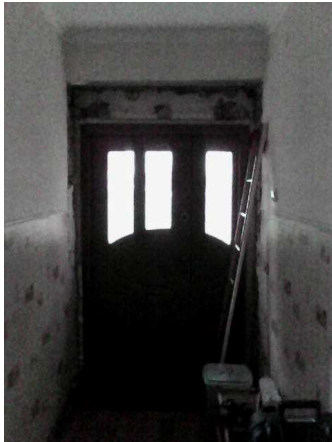
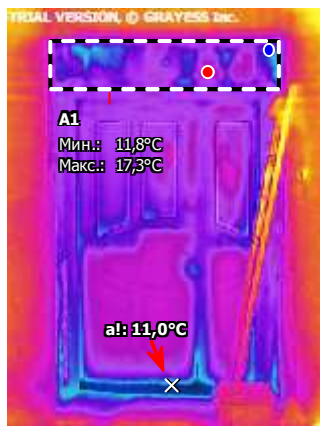
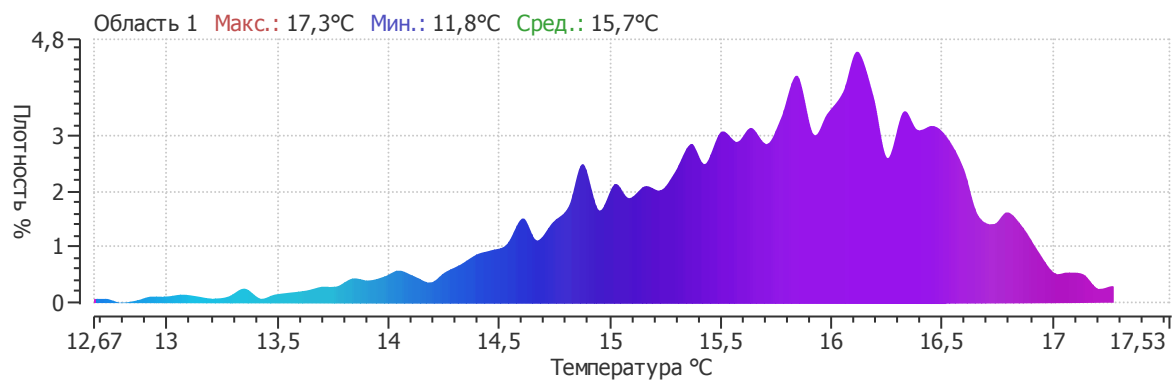
| Место: | Входная дверь. |

Значительное промерзание в зоне утеплителя над дверью плюс инфильтрация холодного воздуха на стыке порога с дверью. Дефект можно классифицировать как средний. Рекомендуется увеличить количество утеплителя в зоне над дверью и уплотнить щели дверных стыков.

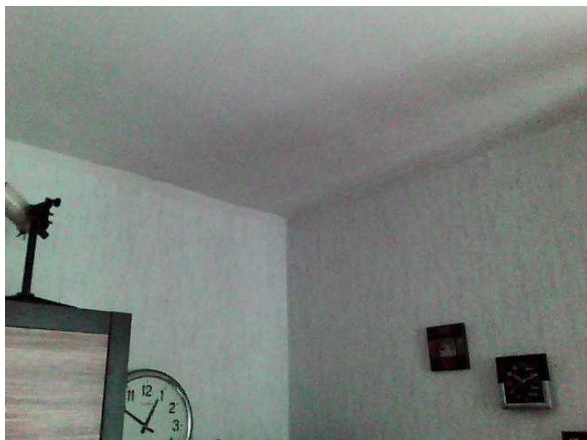
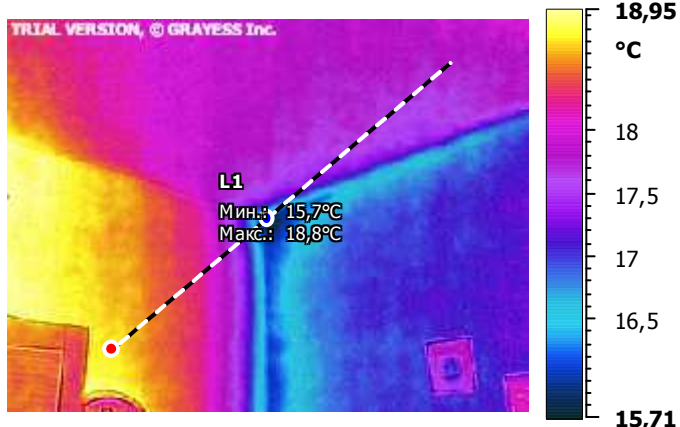
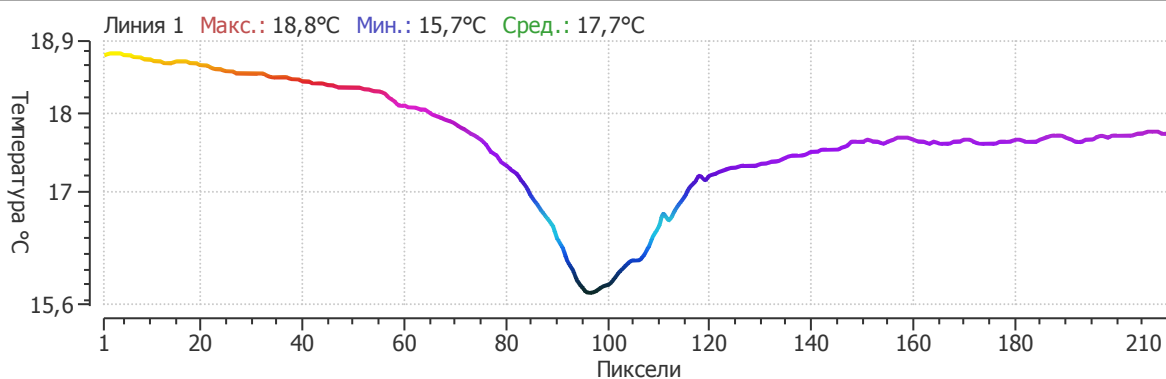
| Место: | Зал. Верхний угол. |

Промерзание угла. Дефект можно классифицировать как незначительный. Не требует устранения.

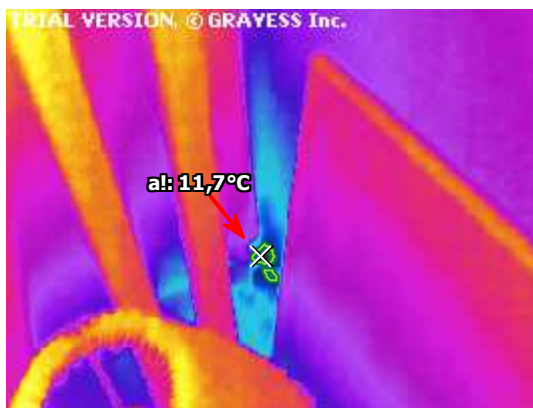
| Место: | Зал. Нижний угол. |

Промерзание нижнего угла.  
Инфильтрация холодного воздуха через трещину на стыке пол-стена и стена-фундамент. Температура в точке максимального промерзания находится ниже точки росы. Возможно образование конденсата и рост плесени. Дефект значительный. Рекомендуется утепление фундамента и ремонт угла.

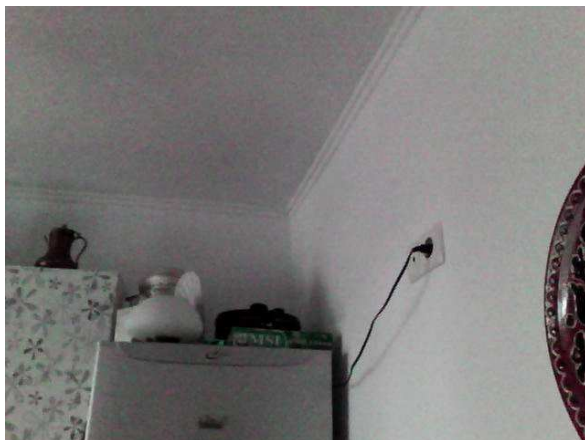
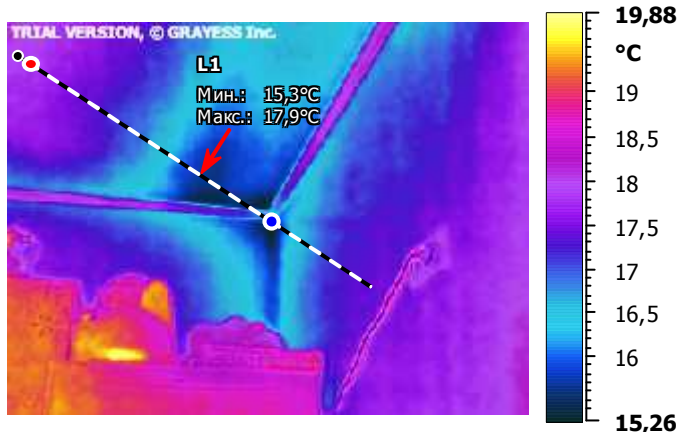
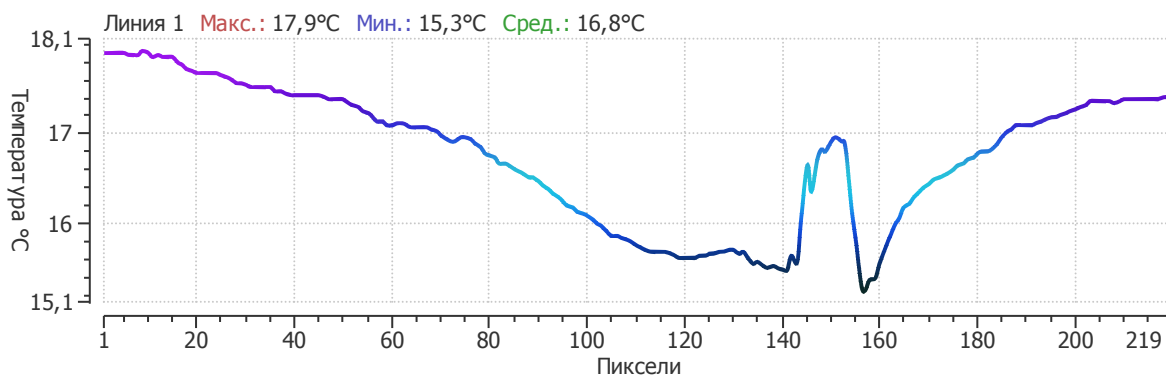
| Место: | Кухня. Угол. |

Незначительное промерзание угла. Не требует устранения.

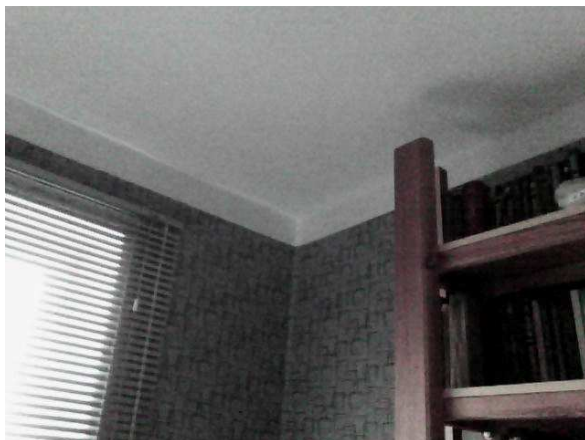
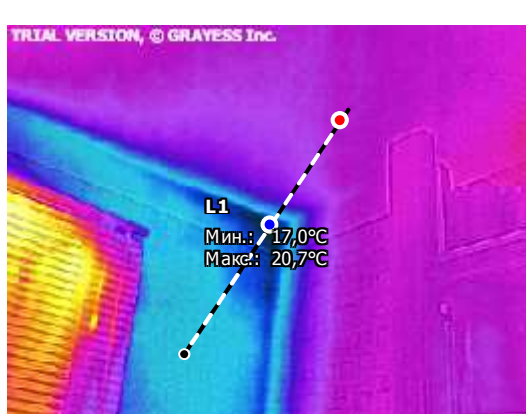
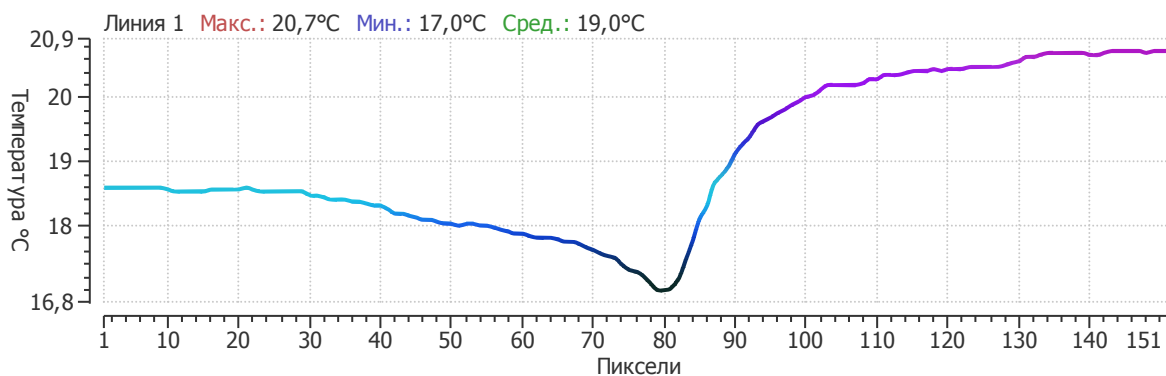
| Место: | Кабинет. Угол. |

Незначительное промерзание угла. Не требует устранения.

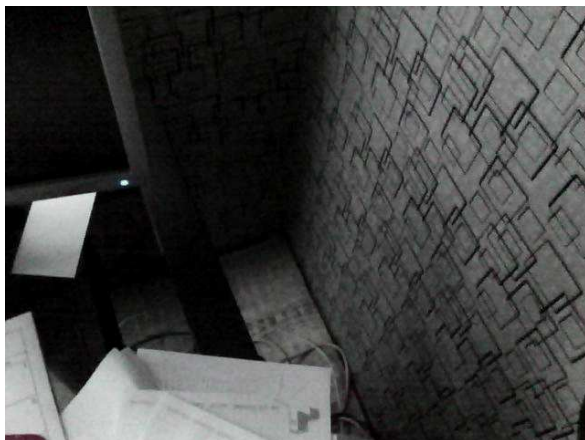
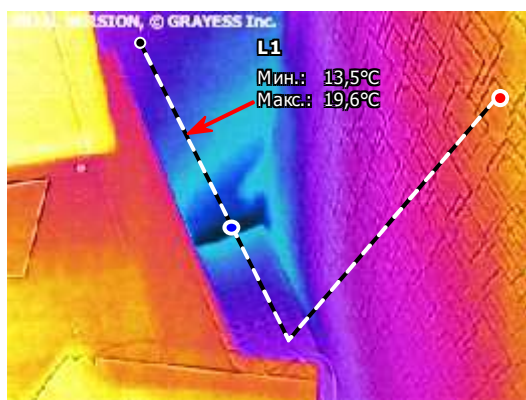
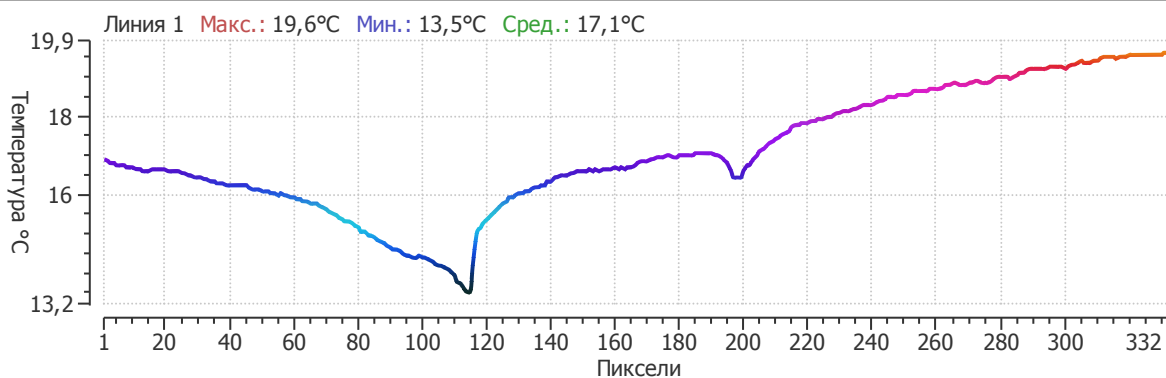
Промерзание угла. Разница температур между реперными точками =6°C. Инфильтрация холодного воздуха из подвала через стык пол-стена. Дефект можно классифицировать как средний. Рекомендован ремонт стыка.

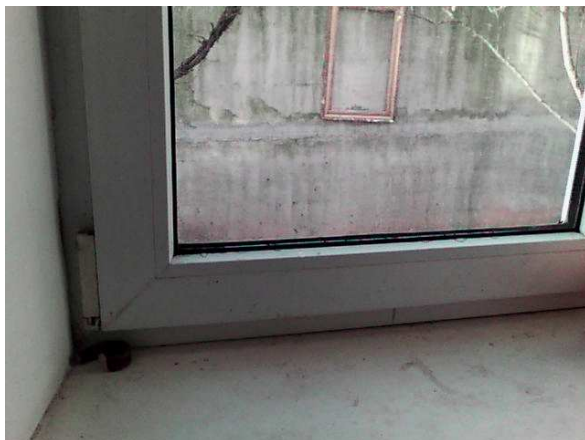
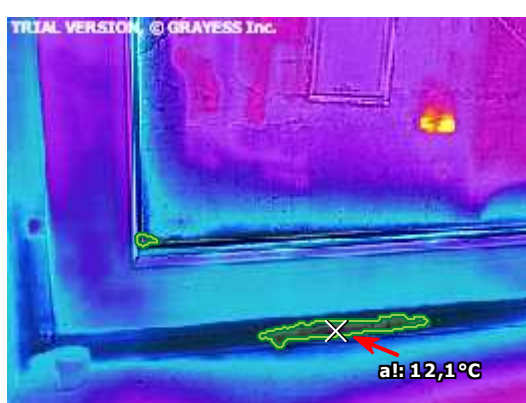
| Место: | Окно в зале |

Промерзание рамы. Область промерзания находится ниже точки росы. Образование конденсата видно невооруженным глазом. В целом оконная конструкция имеет неудовлетворительные теплоизоляционные свойства. Дефект классифицируется как значительный. Рекомендовано утепление наружных откосов.

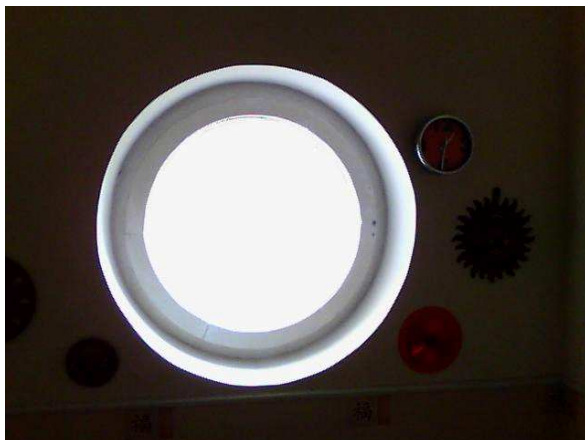
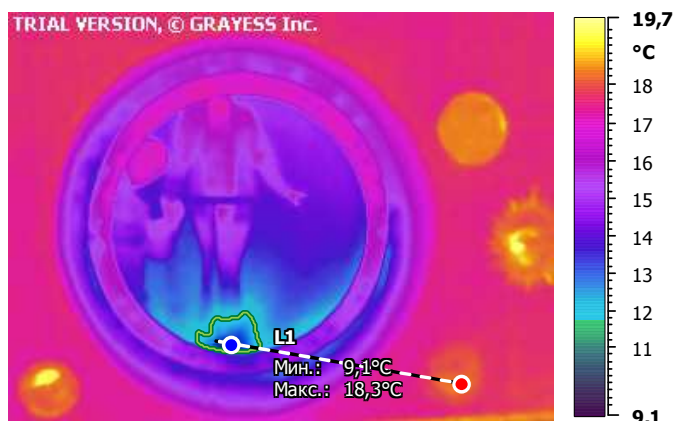
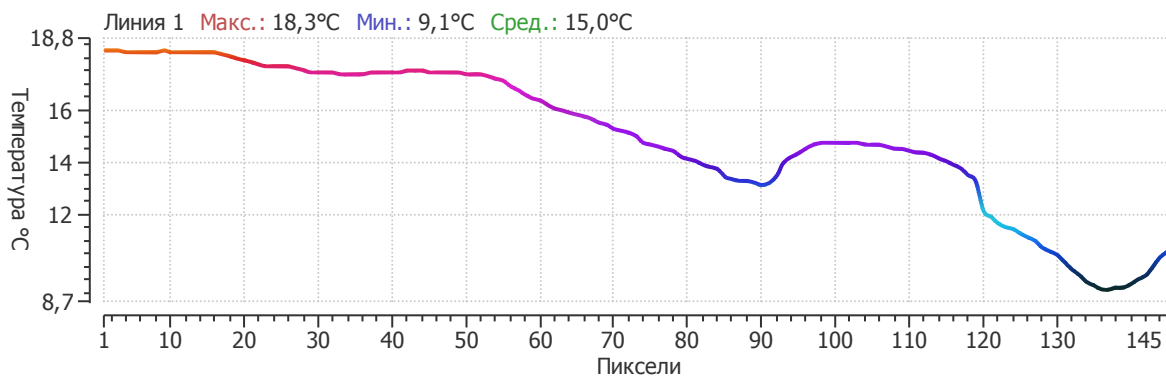
| Место: | Окно лестничной площадки |

Инфильтрация холодного воздуха через щель между стеклом и рамой. Разность температур между реперными точками превышает 9°C. Плюс указанная зона находится ниже точки росы. Дефект значительный. Рекомендуется провести ремонт рамы и устранение щели между рамой и стеклом.

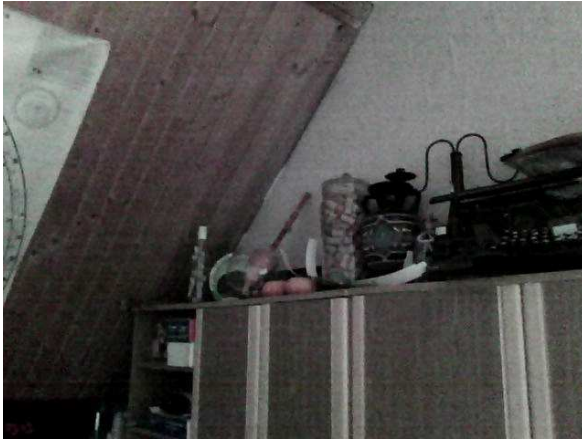
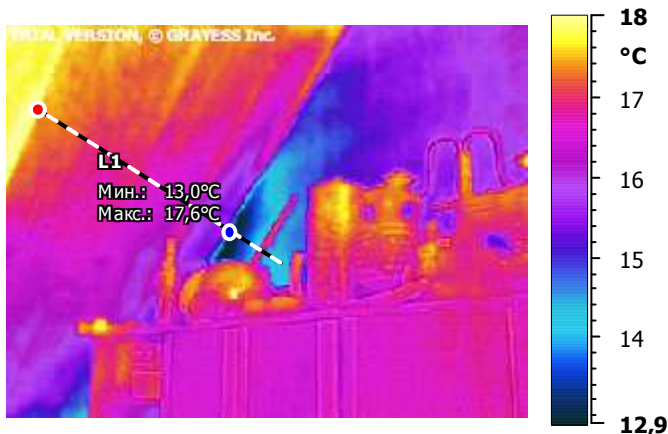
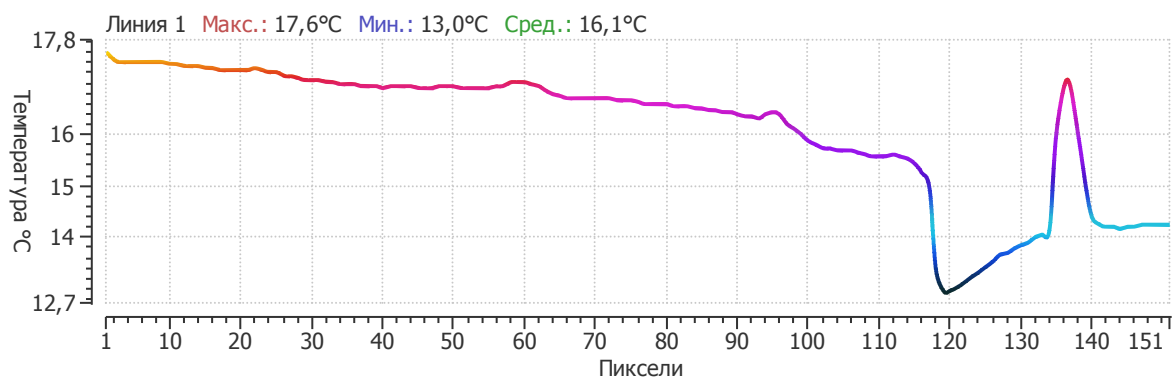
| Место: | Второй этаж. Комната. |

Инфильтрация холодного воздуха из стыка фронтона с кровлей. С заходом холодного воздуха под плохо прилегающую теплоизоляцию и внутреннюю обшивку. Дефект можно классифицировать как средний. Рекомендуется провести качественный ремонт подкровельного пространства, устранить полости и пустоты между утеплителем, пароизоляцией и фронтоном.

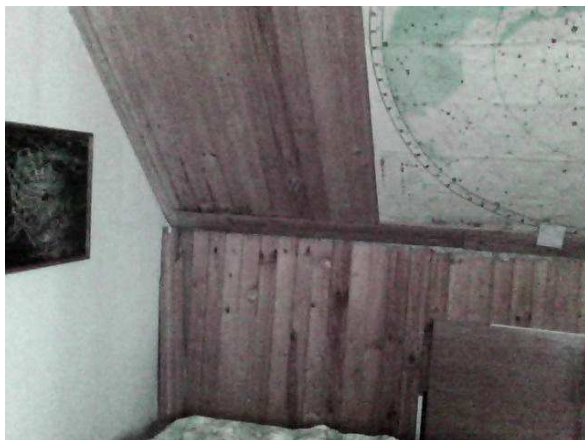
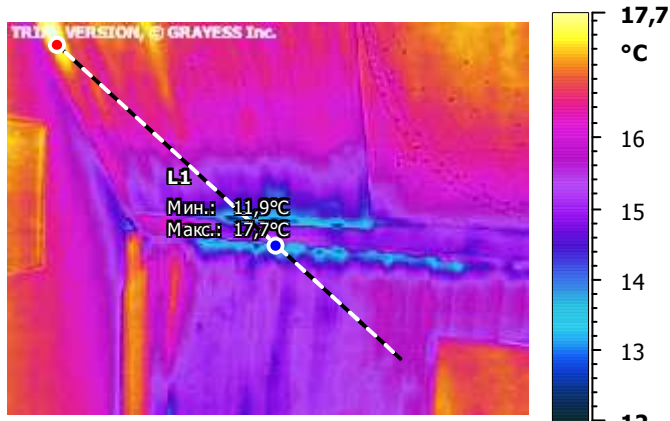
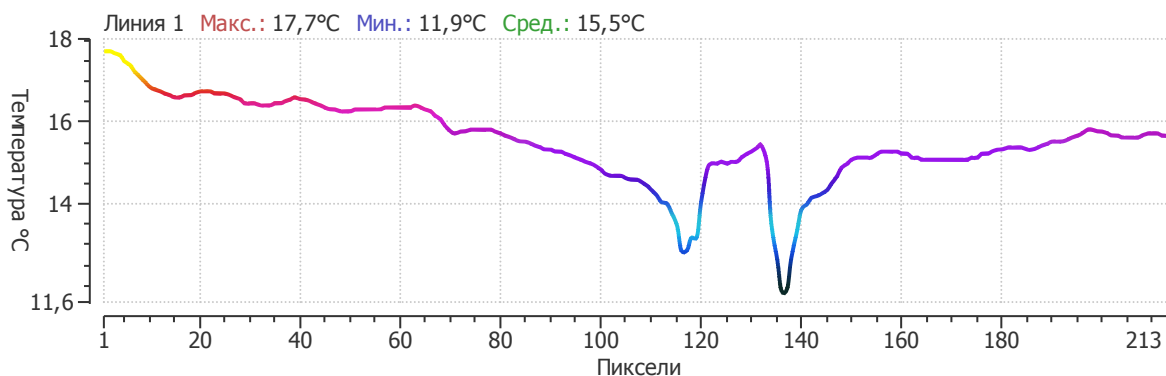
| Место: | Комната на втором этаже |

Инфильтрация холодного воздуха из подкровельного пространства через внутреннюю обшивку помещения. Разница температур между реперными точками =6,2°C. Дефект можно классифицировать как средний. рекомендуется провести ремонтные работы. Устранить дефекты в укладке утеплителя. Уплотнить стыки внутренней обшивки.

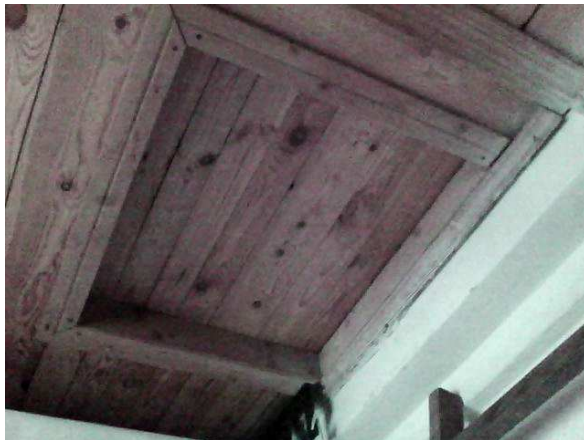
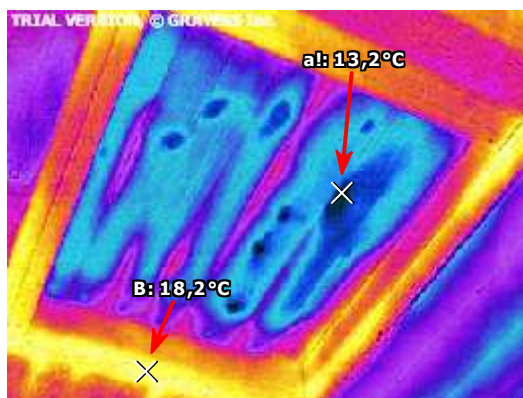
| Место: | Люк выхода на чердак. |

Промерзание конструкции люка.  
Дефект средний. Рекомендуется утеплить крышку люка снаружи.

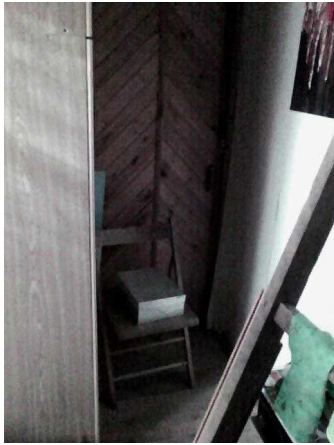
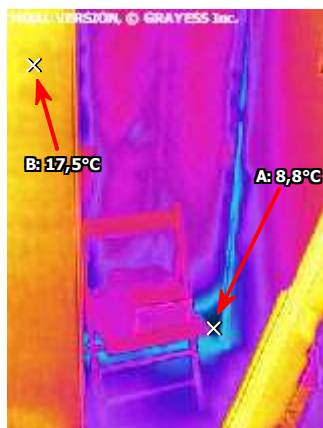
| Место: | Дверь выхода на чердак. |

Инфильтрация холодного воздуха по стыку двери с дверной коробкой. Дефект можно классифицировать как значительный. рекомендуется замена дверной коробки и уплотнение стыка коробки с дверью.

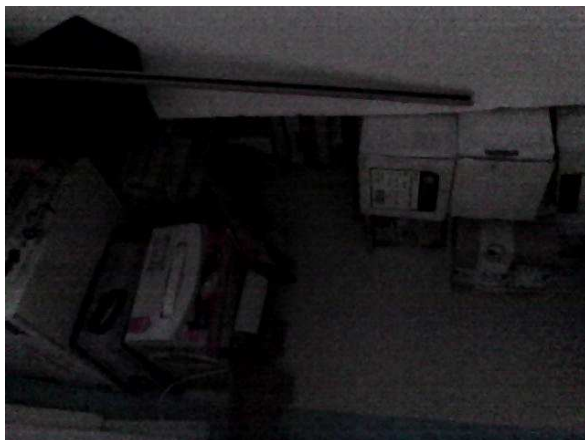
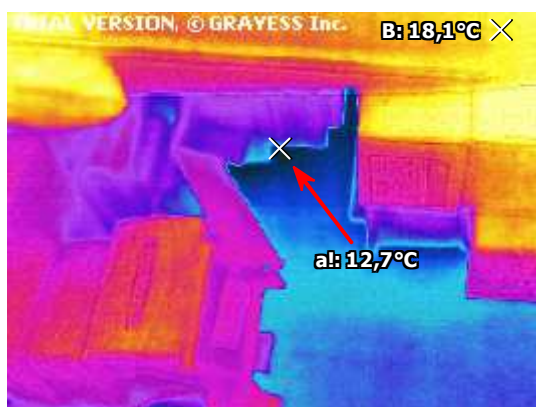
| Место: | Второй этаж, комната. Пол. |

Инфильтрация холодного воздуха из подкровельного пространства в подпольное в месте соединения кровли и межэтажного перекрытия. Дефект можно классифицировать как средний. Но ввиду большой площади дефекта, рекомендуется провести ремонт перекрытия в месте стыка перекрытия со стеной и кровлей.

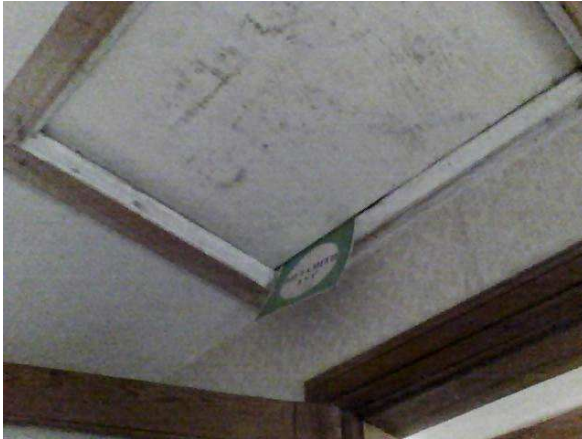
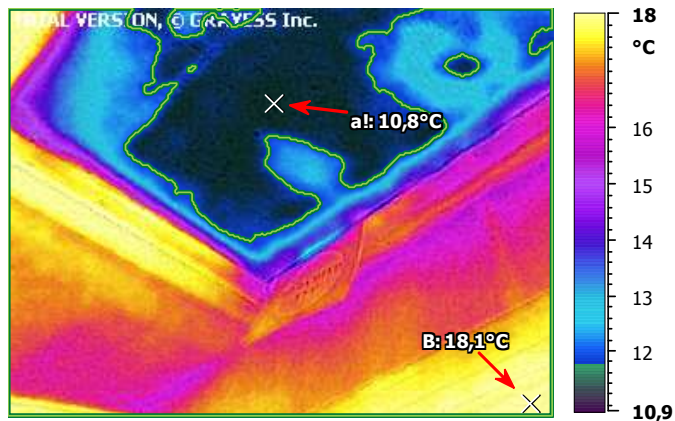
| Место: | Люк выхода на чердак. |

Промерзание конструкции люка. Большая часть площади крышки люка лежит ниже точки росы. Дефект можно классифицировать как значительный. Рекомендуется провести утепление крышки люка

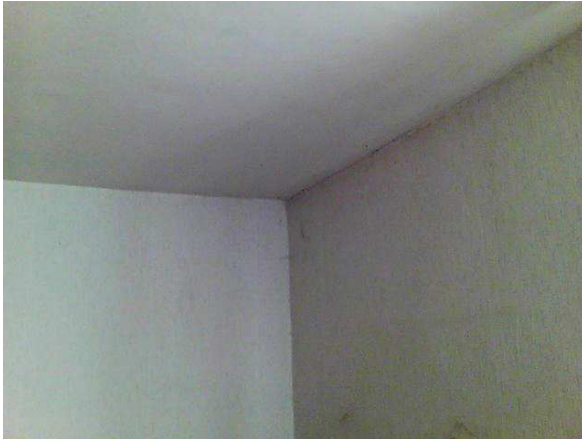
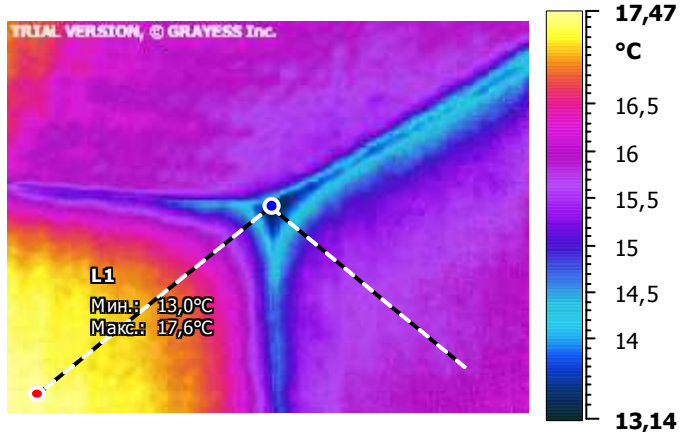
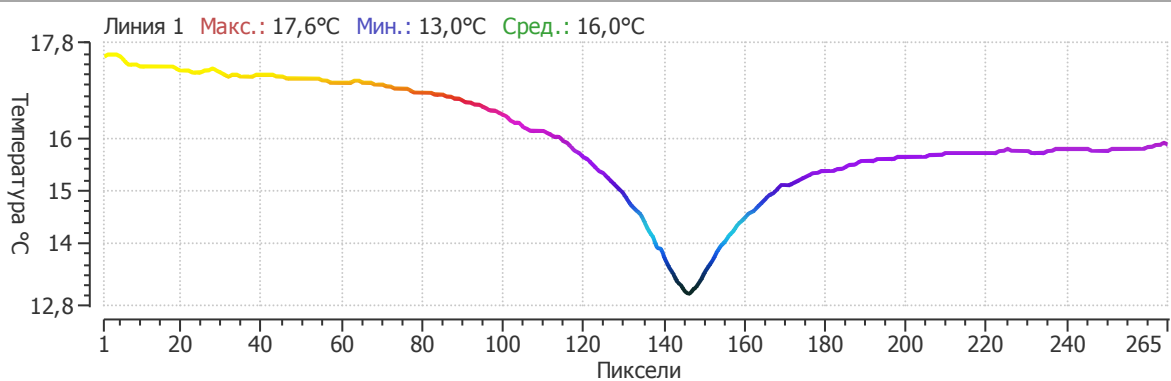
| Место: | Второй этаж.<br>Спальня. Угол. |

Незначительное промерзание угла.  
Разница между реперными точками 4,6°C. Дефект незначительный.

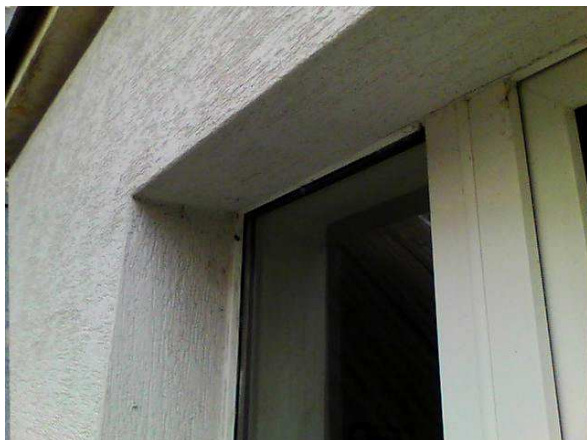
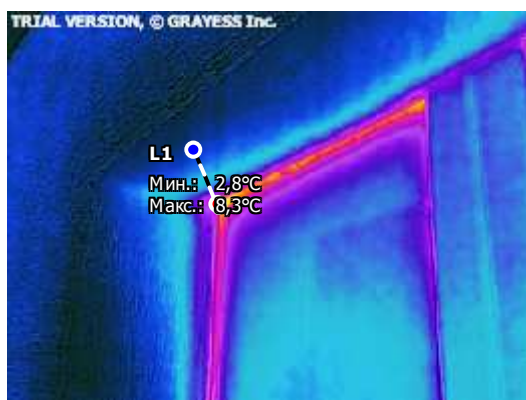
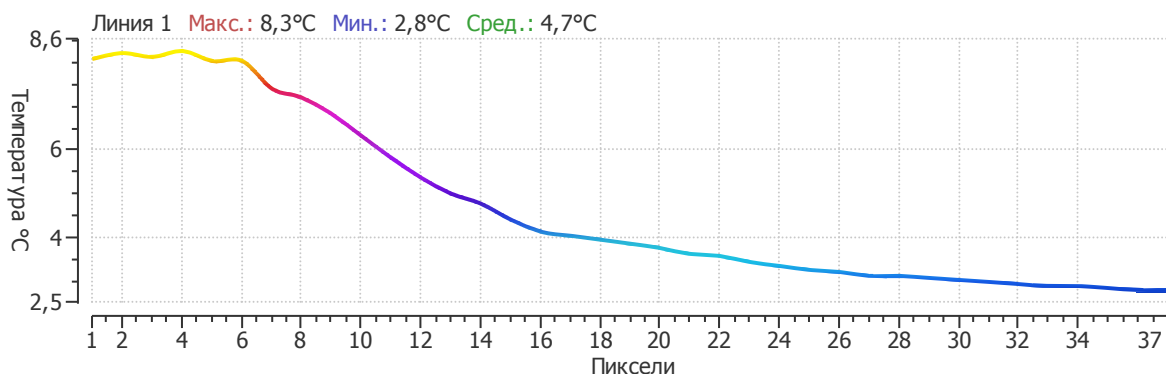
| Место: | Окно на втором этаже. |

Утечка тепла через стык стеклопакета и рамы. Разница температур между реперными точками =5.5°C. Дефект классифицируется как средний. Рекомендуется провести замену оконных уплотнителей.

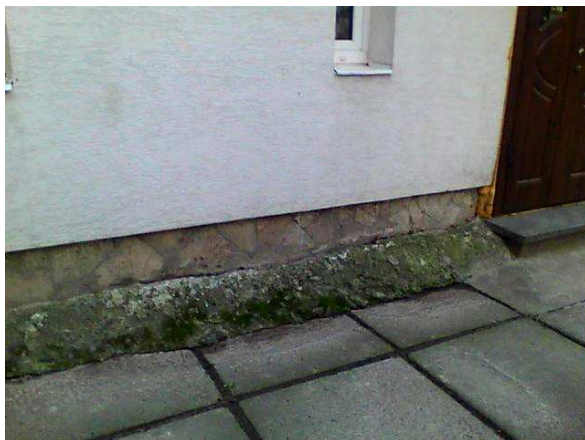
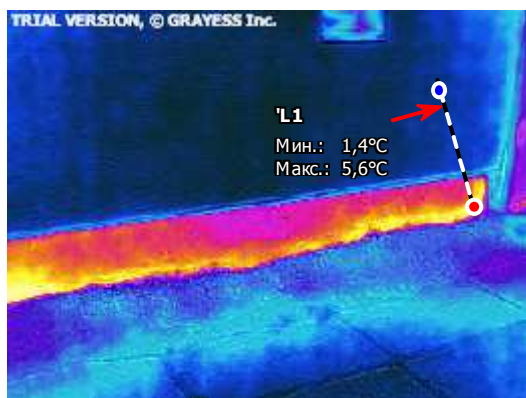
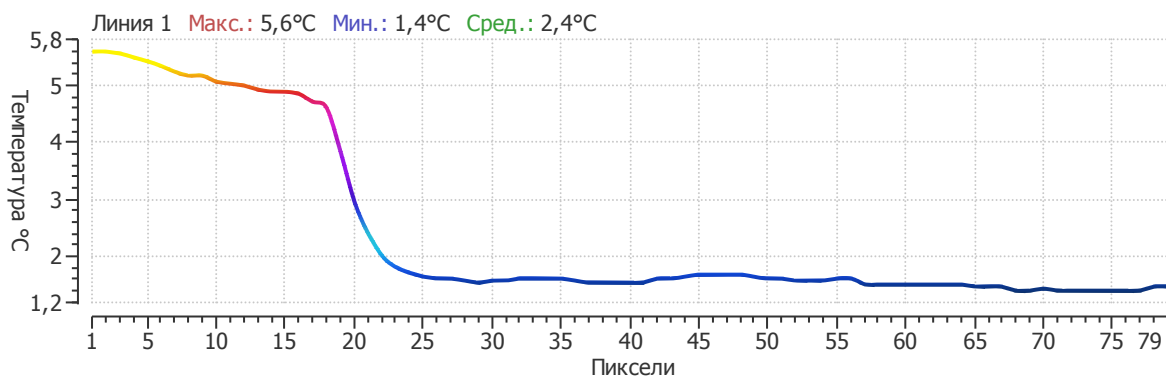
| Место: | Фундамент. Отмостка. |

Утечка тепла через материал фундамента. разница температур между реперными точками =4,2°C. Дефект можно классифицировать как незначительный, но ввиду большой площади дефектного участка желательно провести утепление фундамента.

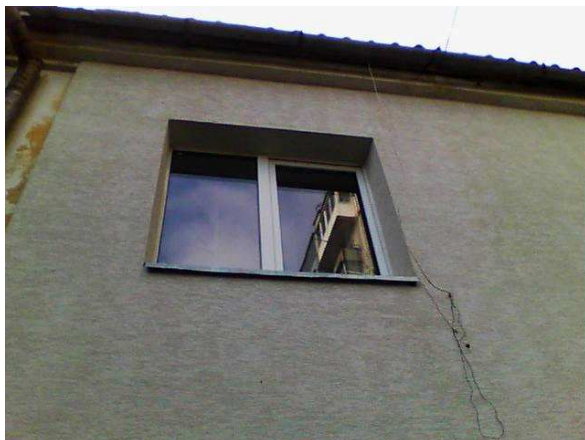
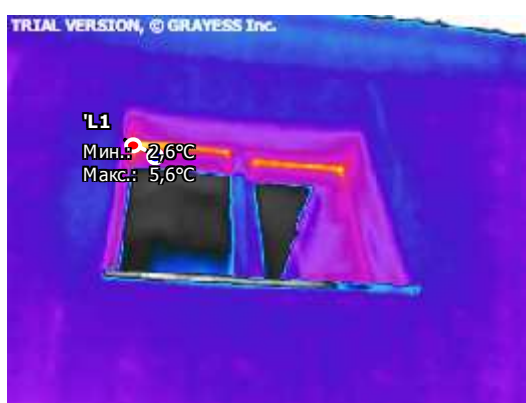
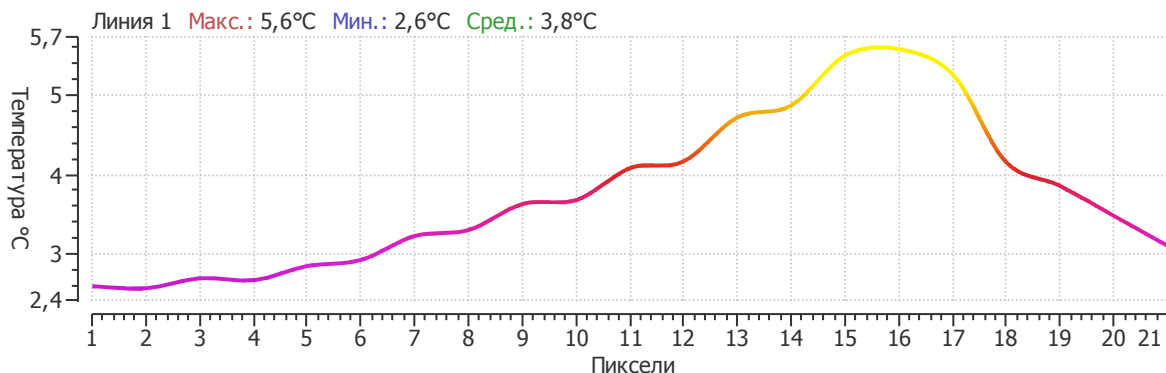
| Место: | Окно второго этажа. |

Утечка тепла через стык стеклопакета с рамой. Ввиду небольшой разницы температур между реперными участками дефект можно расценивать как незначительный.

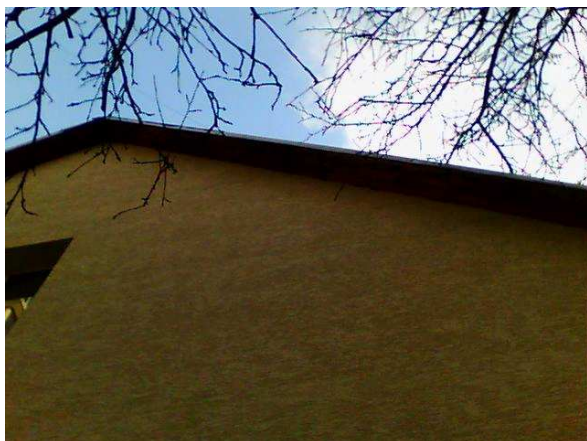
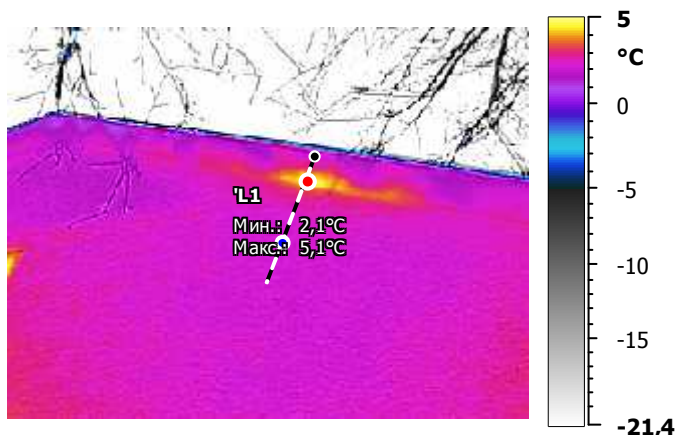
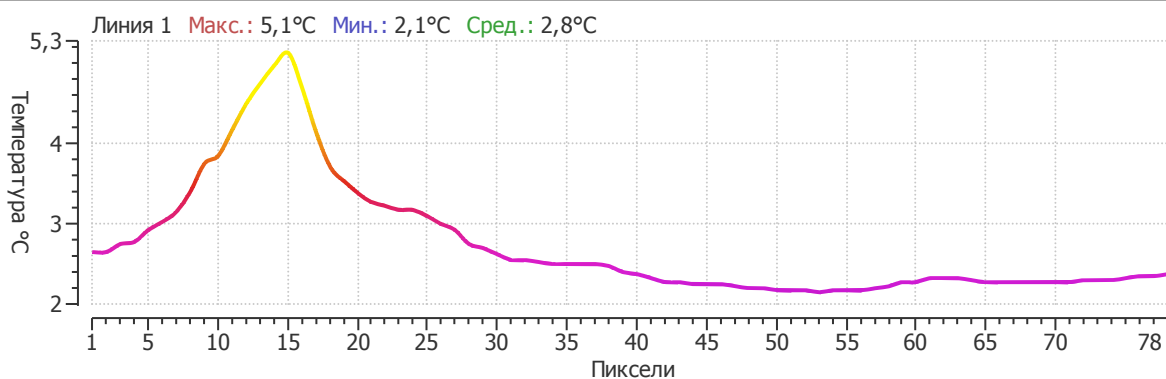
| Место: | Стык фронтона со свесом крыши |

Незначительная утечка тепла на стыке фронтона и свеса крыши.

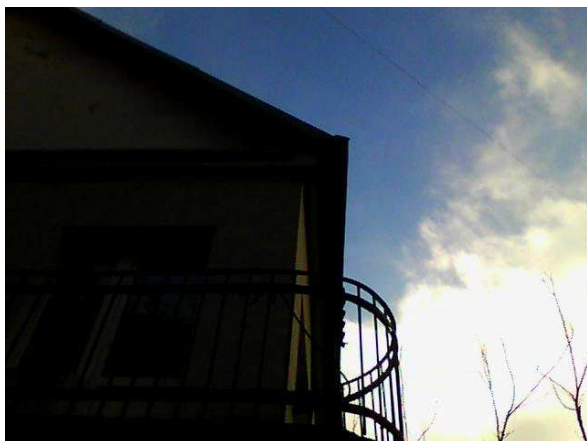
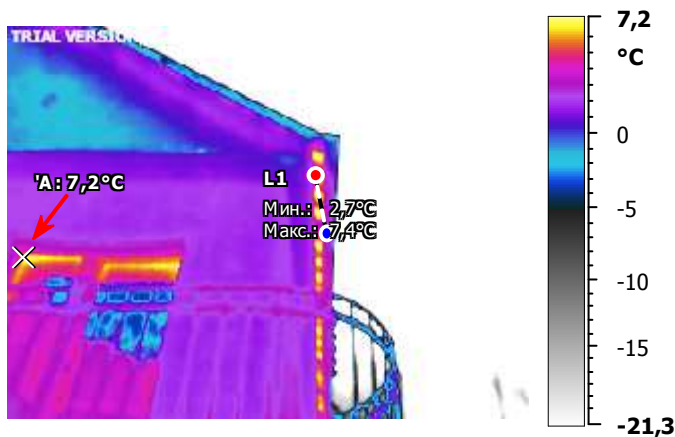
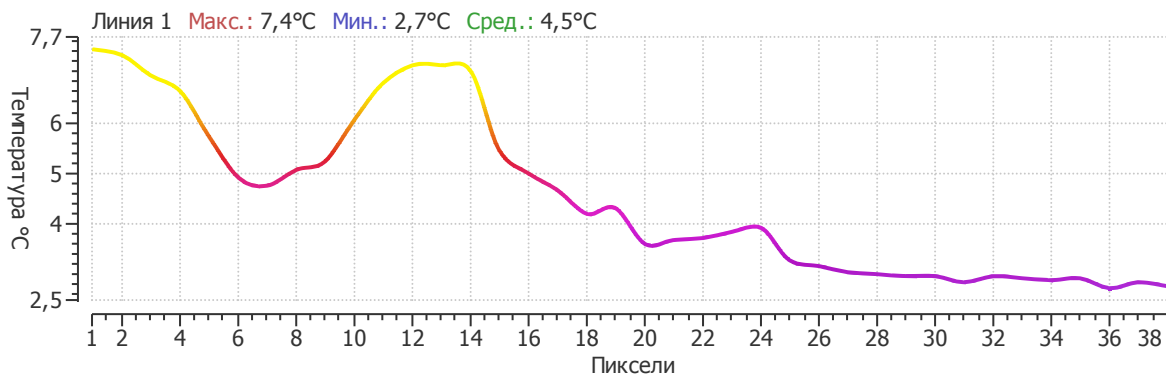
| Место: | Внешний угол, свес крыши. |

Утечка тепла из подкровельного пространства. Обусловленная утечкой тепла через теплоизоляцию и эксфильтрацией теплого воздуха через дефектные зоны внутренней обшивки здания. Разница температур между реперными точкам =4,7°C. Дефект можно расценивать как незначительный, но ввиду характера и объема дефекта – рекомендуется устранение.
