Лаборатория высокоточного
строительного тепловидения
«ТехКонтроль»

Отчёт инструментального тепловизионного обследования системы отопления частного дома площадью 310 м2.

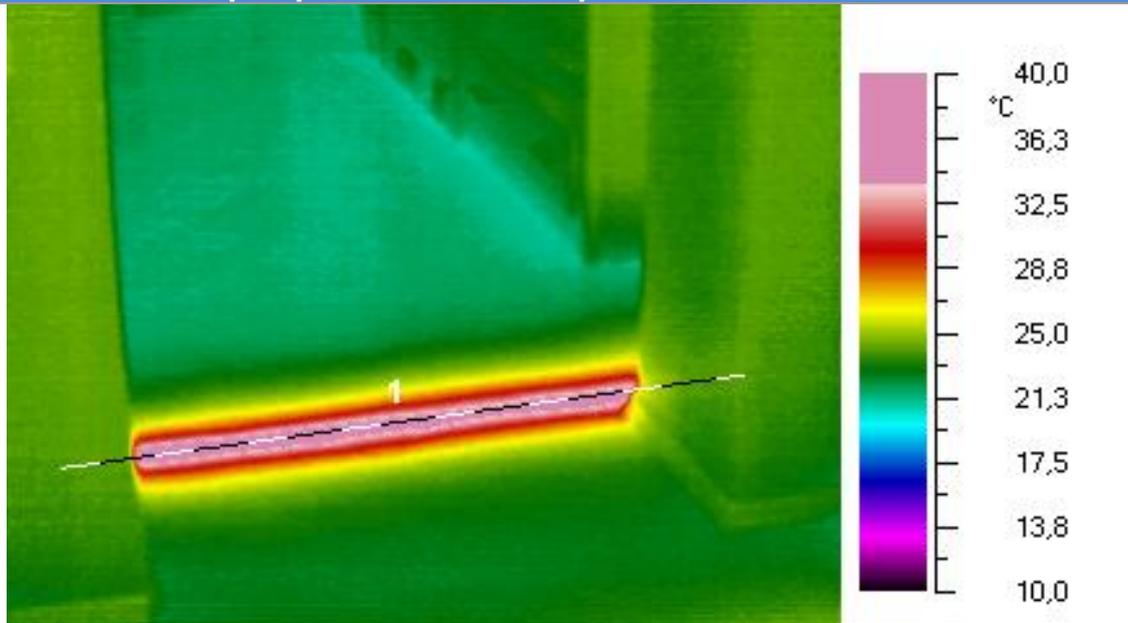
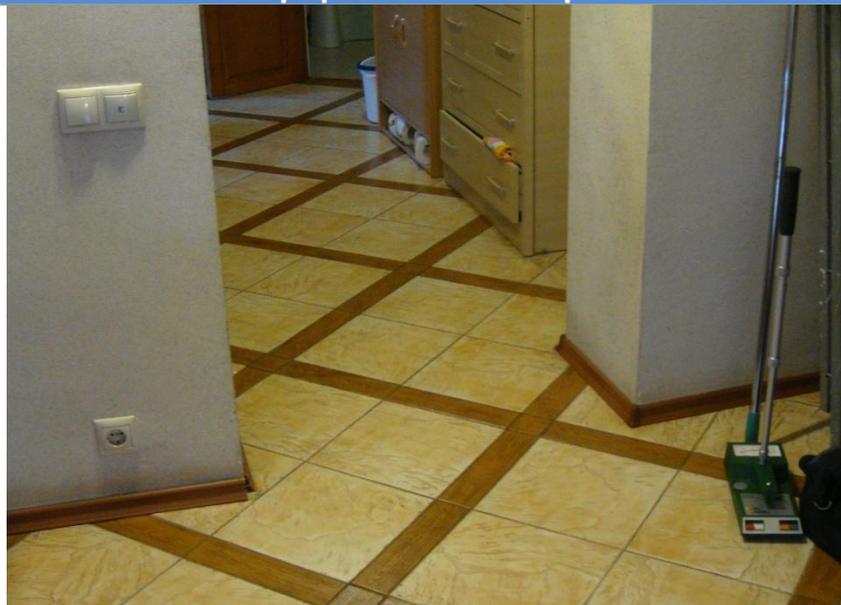
Файл TH770007.SIT

Выраженных теплотехнических аномалий свидетельствующих о выходе теплоносителя из системы отопления не выявлено.

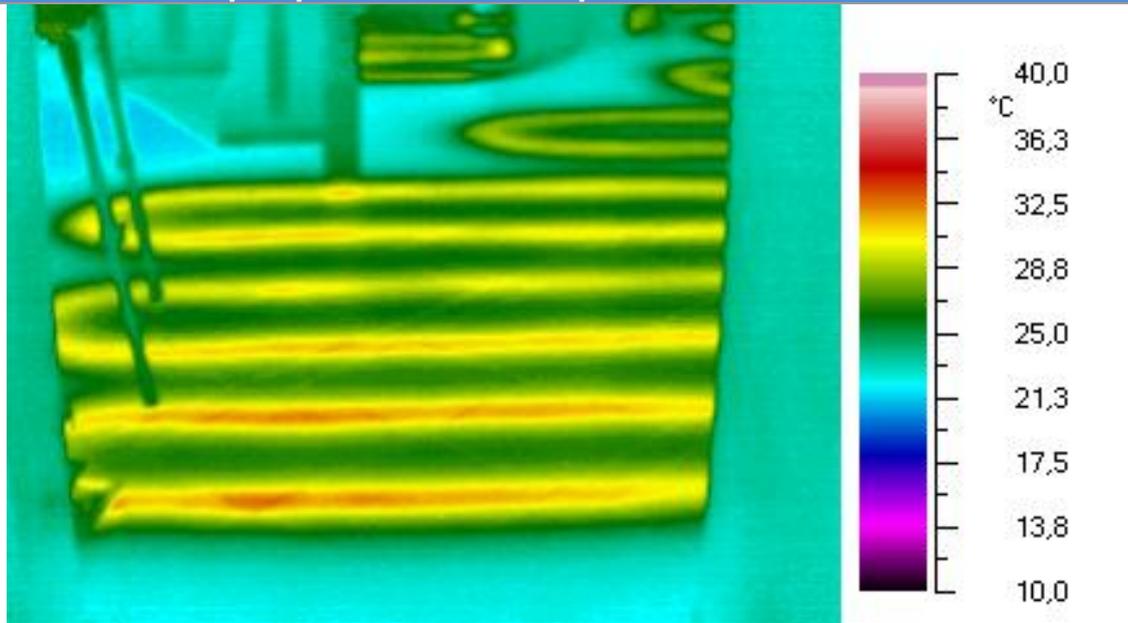
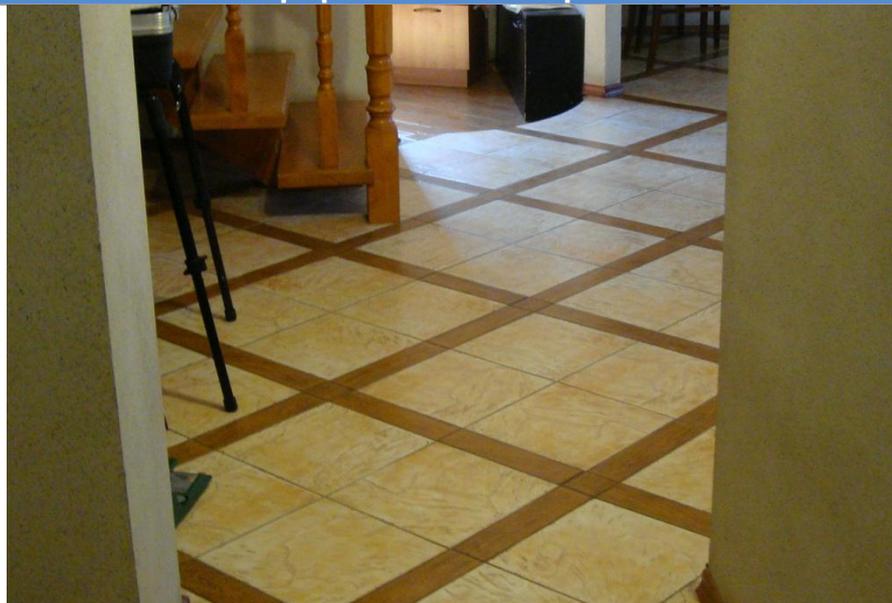
Файл TH770008.SIT

Выраженных теплотехнических аномалий свидетельствующих о выходе теплоносителя из системы отопления не выявлено.

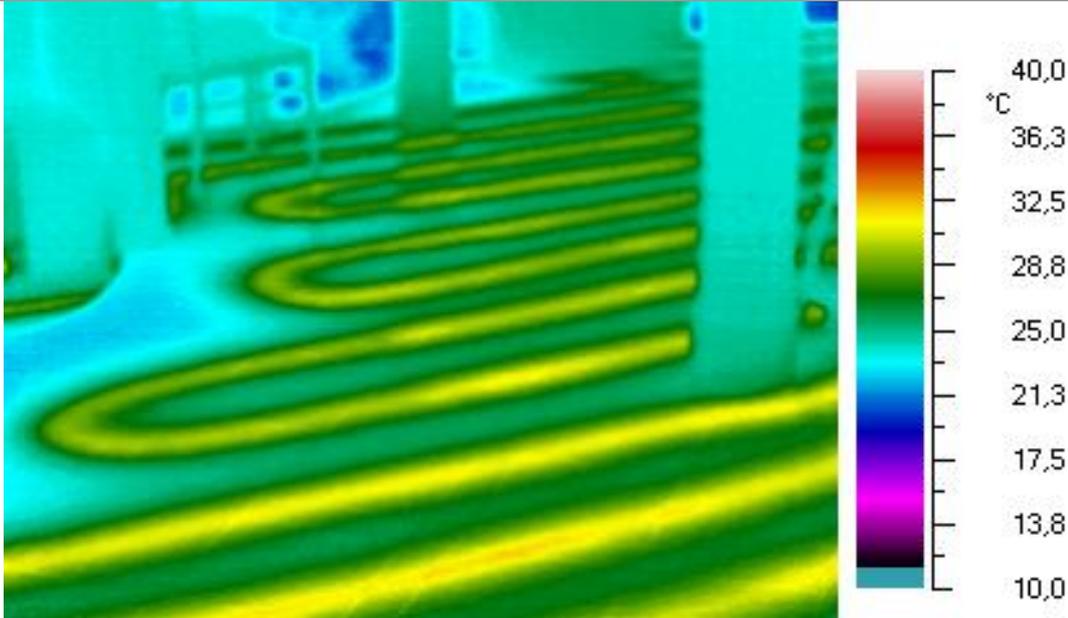
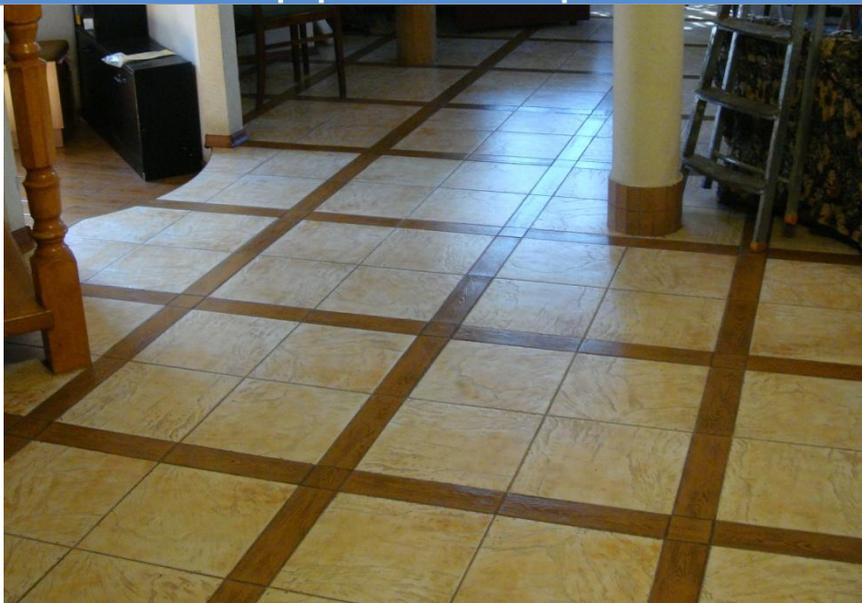
TH770009.SIT

Выраженных теплотехнических аномалий свидетельствующих о выходе теплоносителя из системы отопления не выявлено.

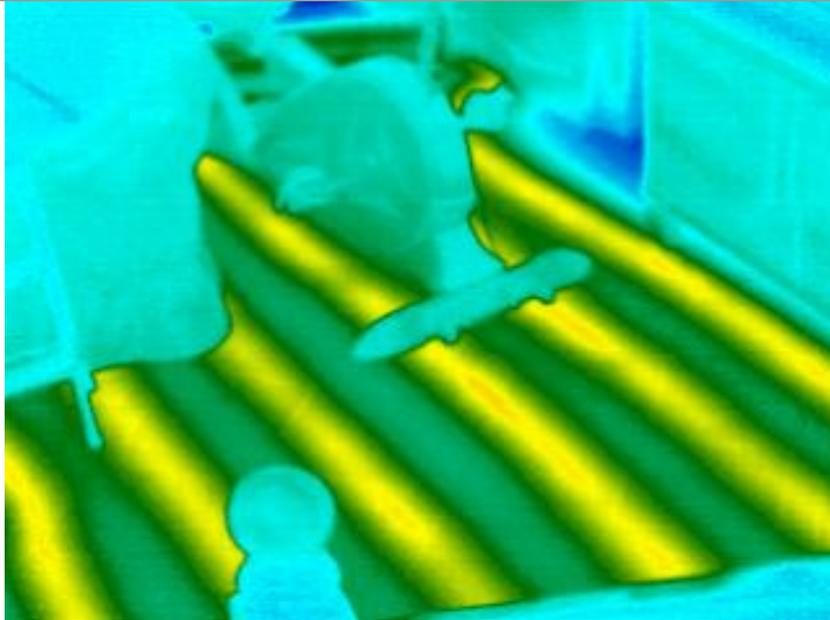
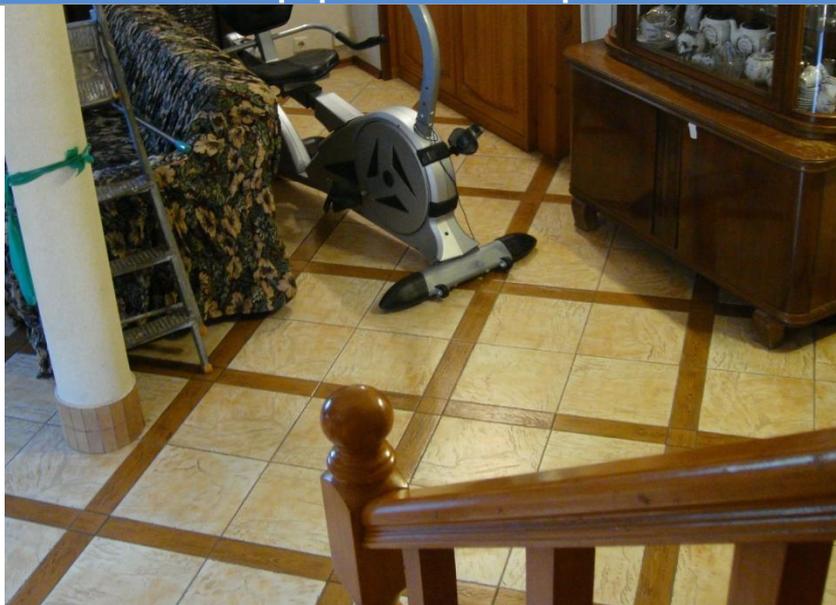
Файл TH770010.SIT

Выраженных теплотехнических аномалий свидетельствующих о выходе теплоносителя из системы отопления не выявлено.

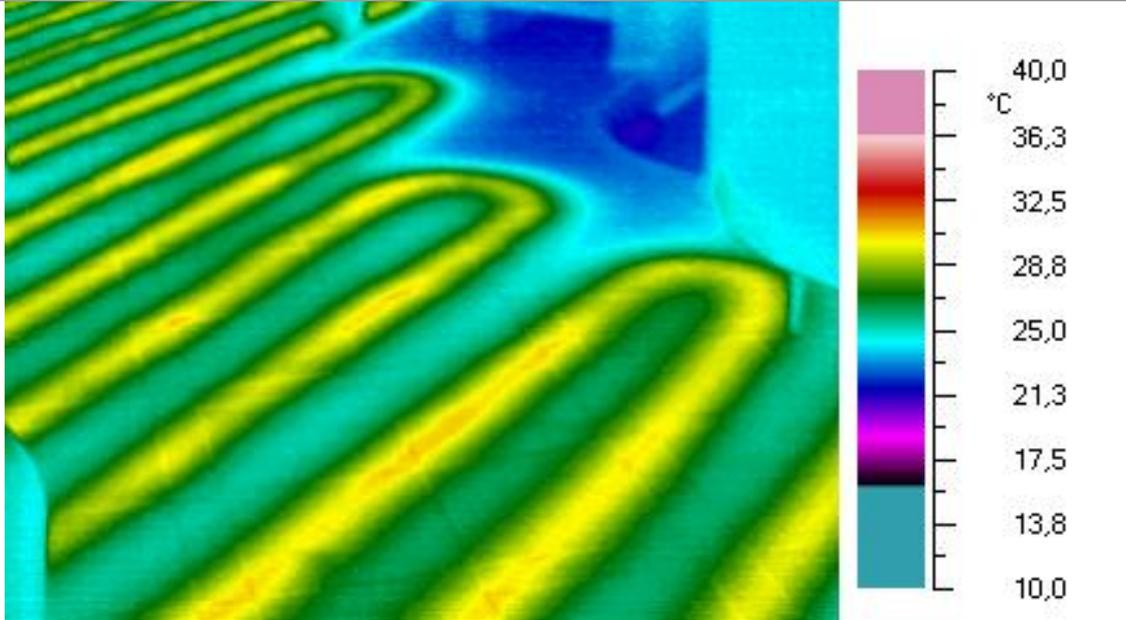
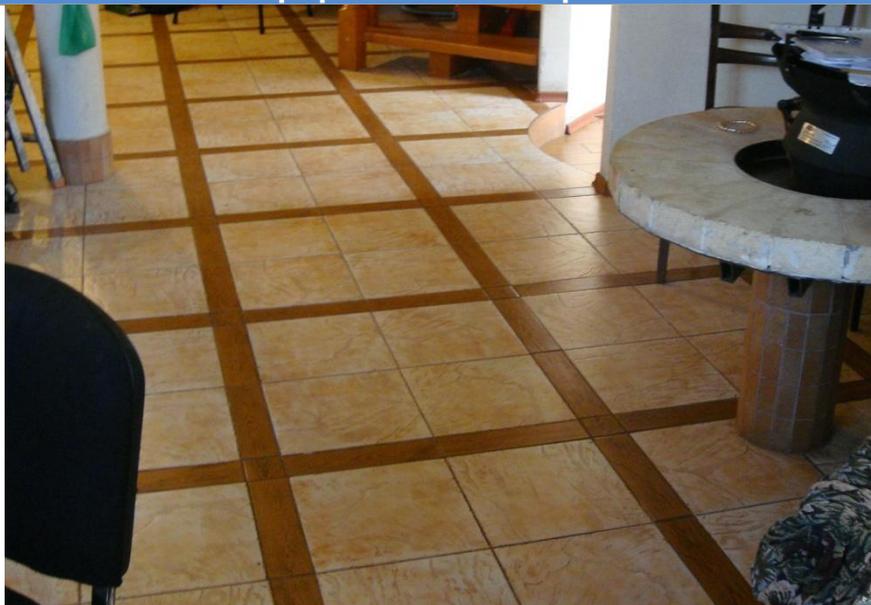
TH770011.SIT

Выраженных теплотехнических аномалий свидетельствующих о выходе теплоносителя из системы отопления не выявлено.

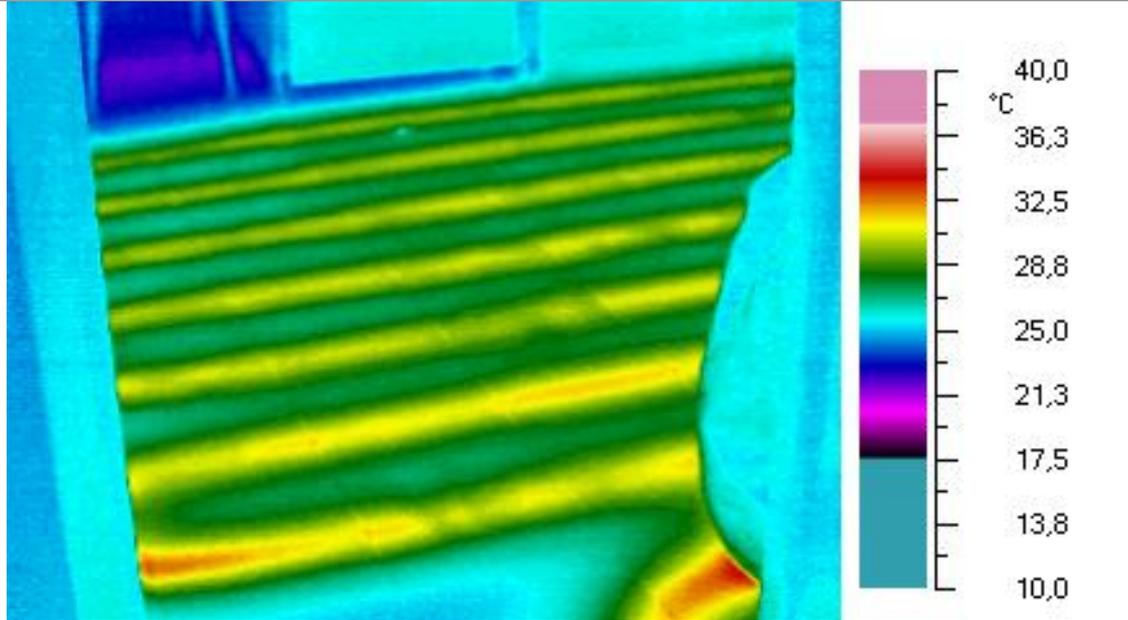
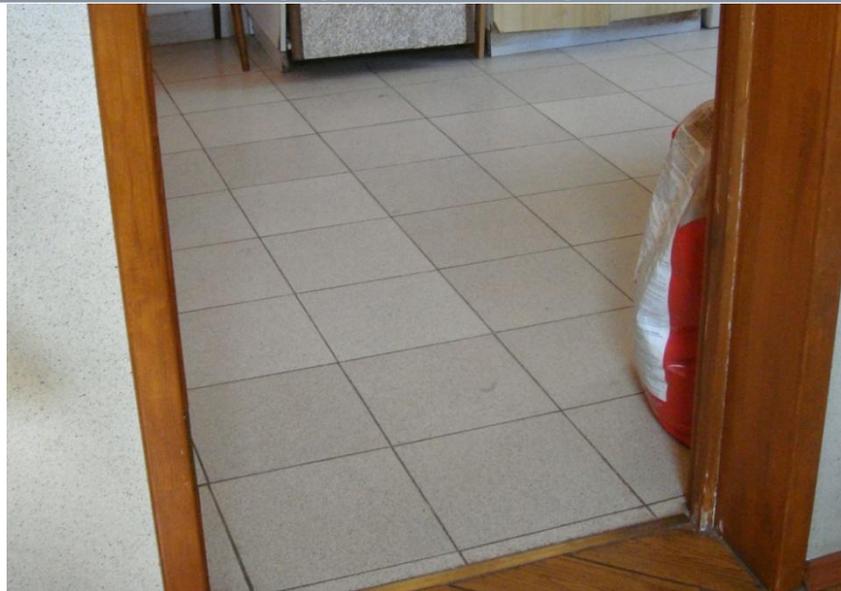
Файл TH770012.SIT

Выраженных теплотехнических аномалий свидетельствующих о выходе теплоносителя из системы отопления не выявлено.

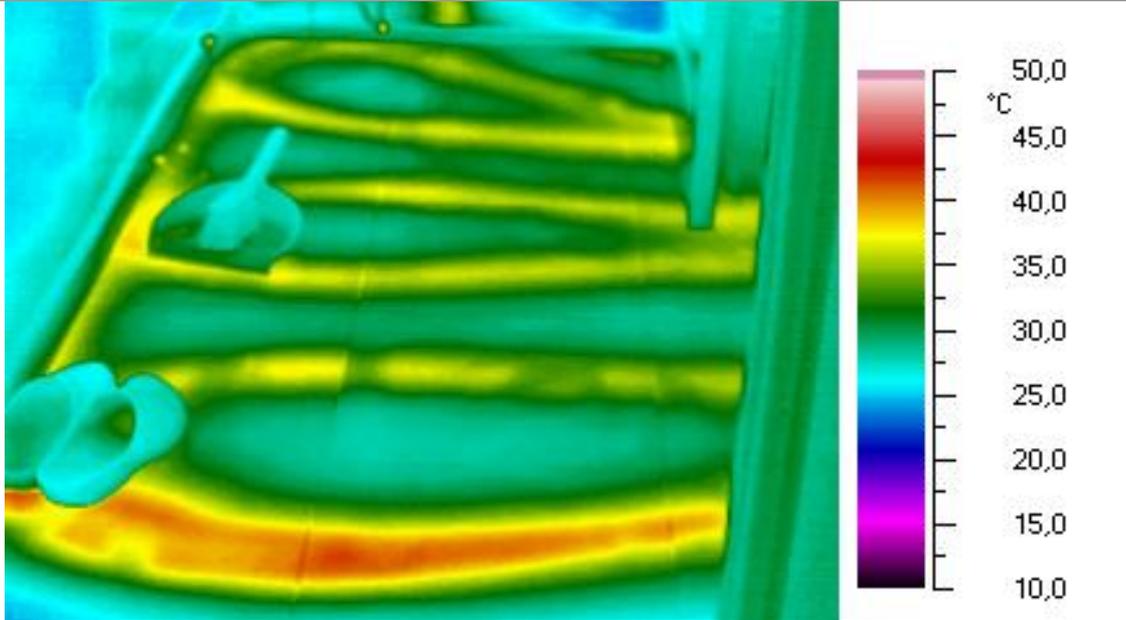
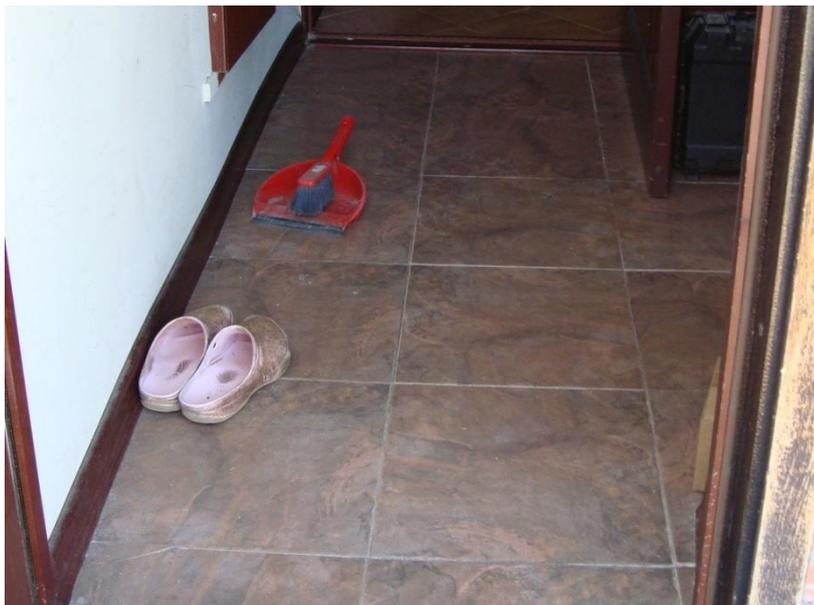
Файл TH770014.SIT

Выраженных теплотехнических аномалий свидетельствующих о выходе теплоносителя из системы отопления не выявлено.

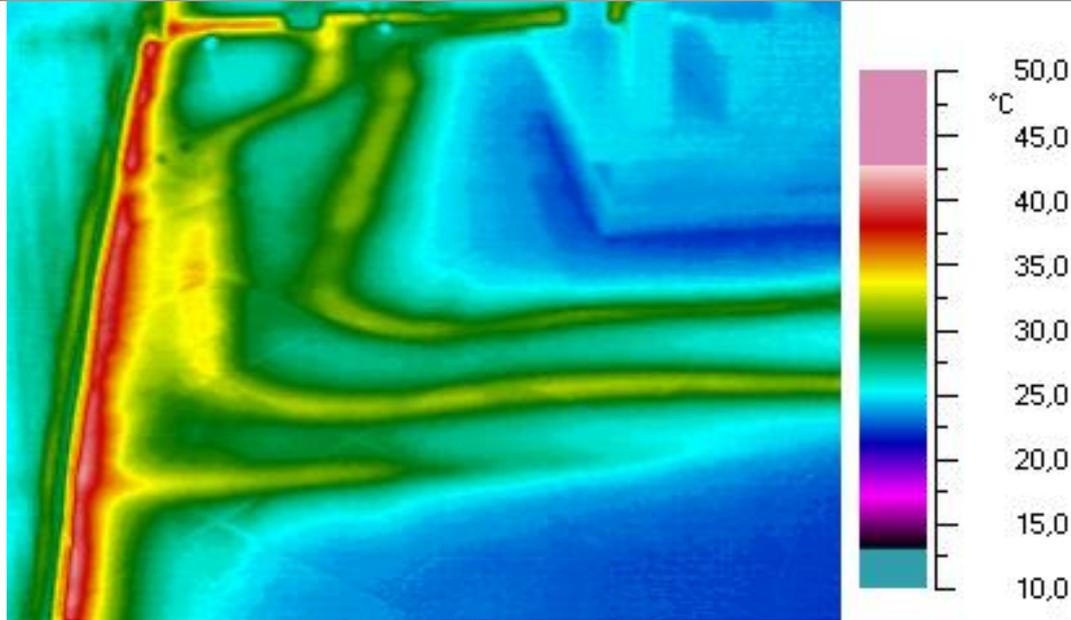
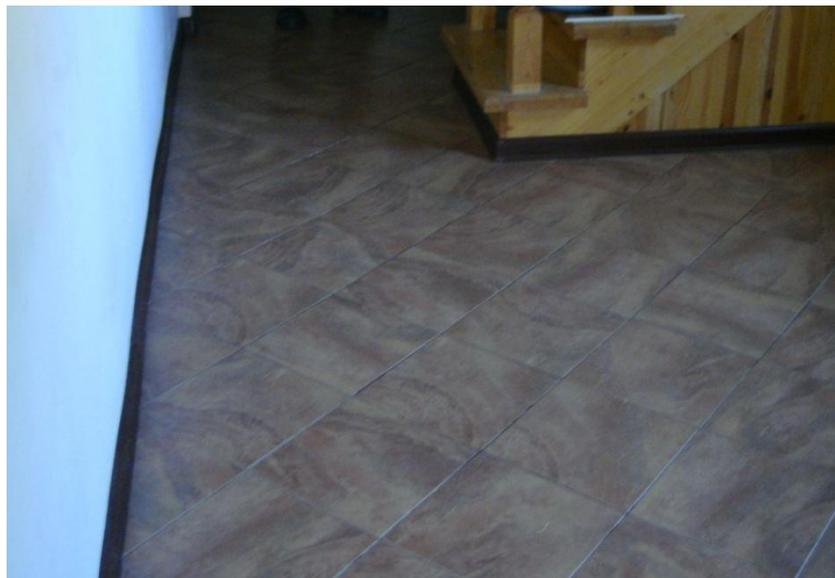
Файл TH770015.SIT

Выраженных теплотехнических аномалий свидетельствующих о выходе теплоносителя из системы отопления не выявлено.

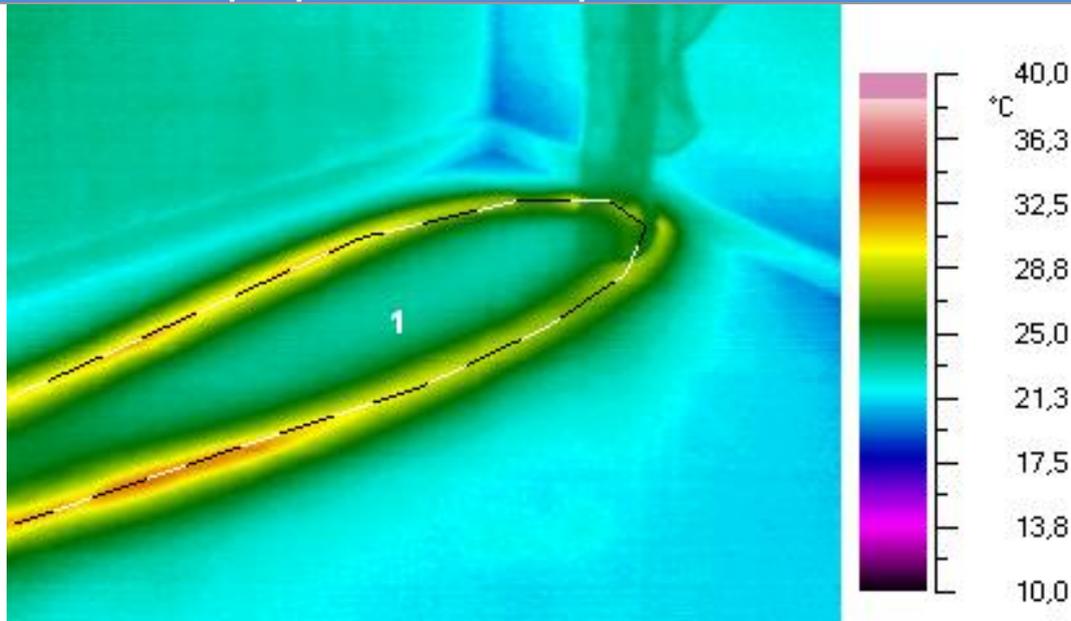
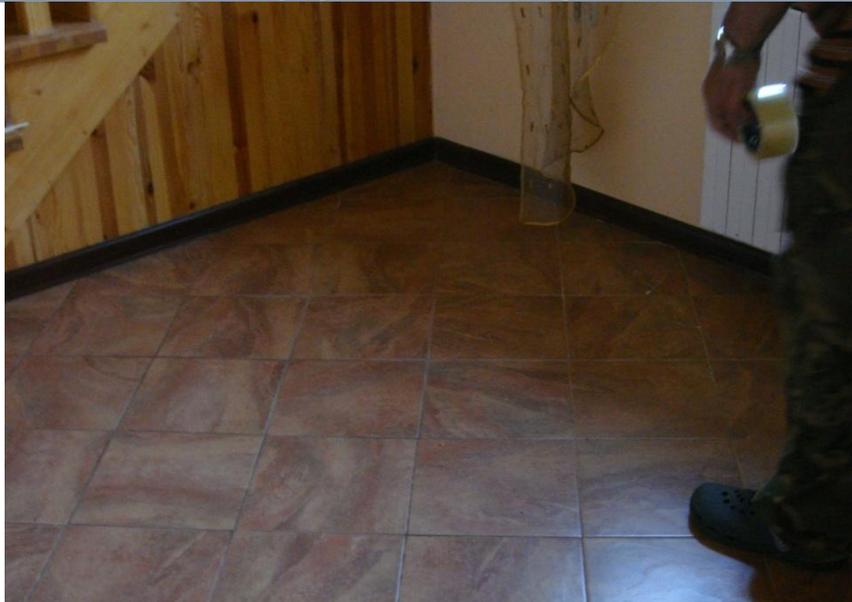
TH770017.SIT

Выраженных теплотехнических аномалий свидетельствующих о выходе теплоносителя из системы отопления не выявлено.

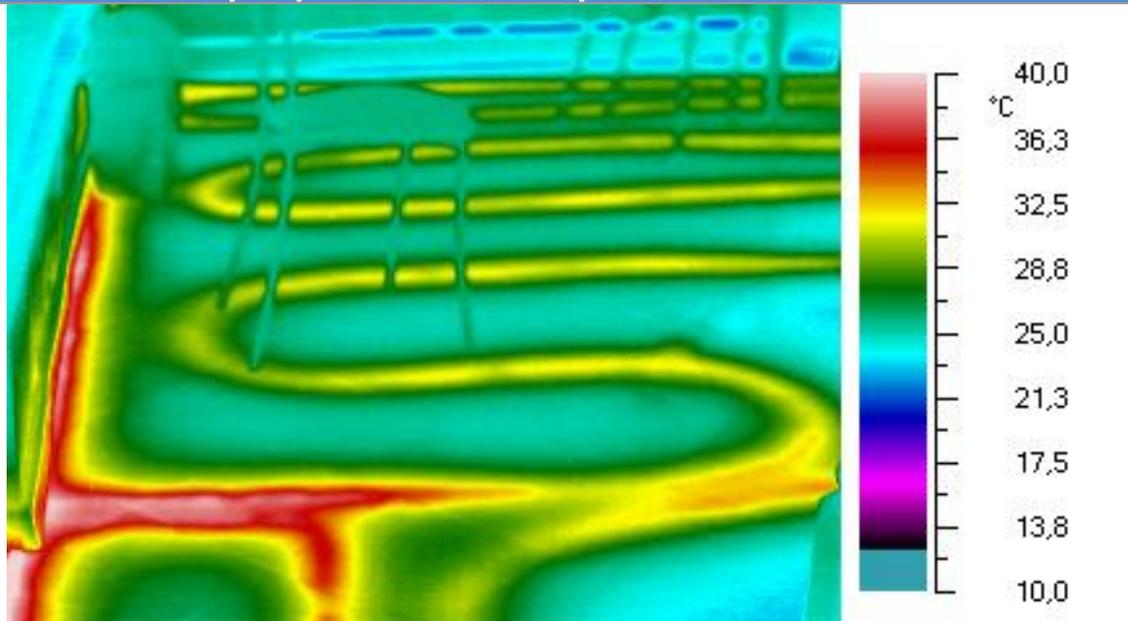
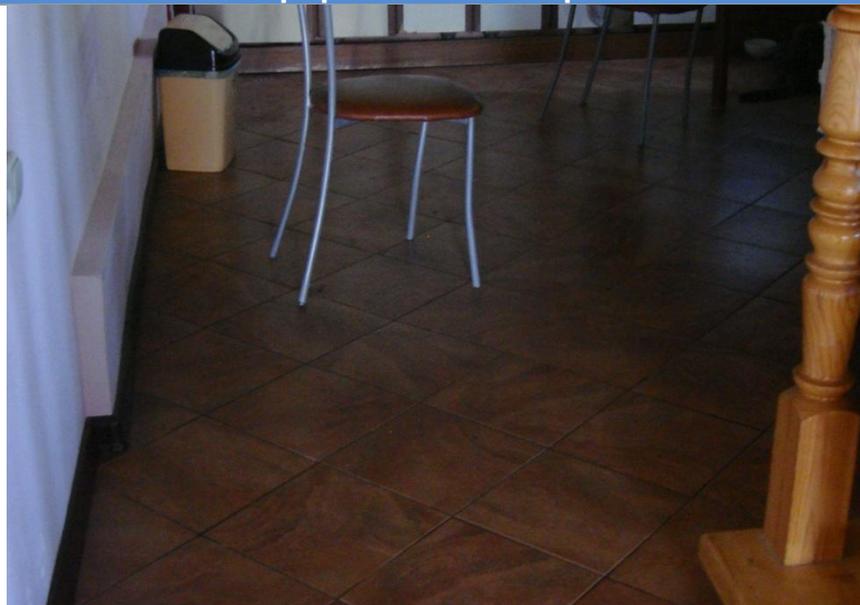
Файл TH770018.SIT

Выраженных теплотехнических аномалий свидетельствующих о выходе теплоносителя из системы отопления не выявлено.

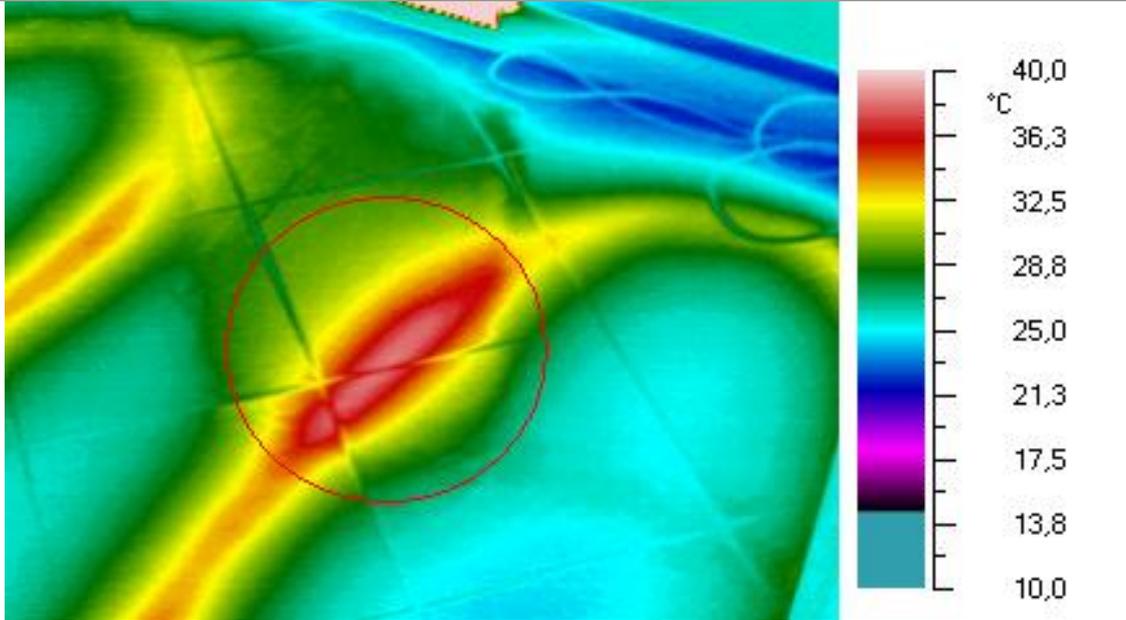
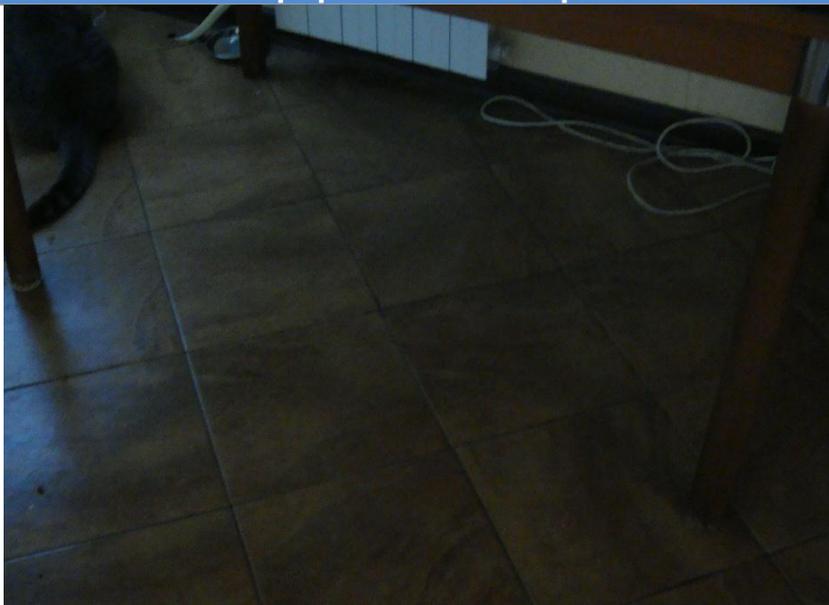
Файл TH770019.SIT

Тепловая аномалия на шлейфе трубы. Вероятен перепад трубы по горизонтали.

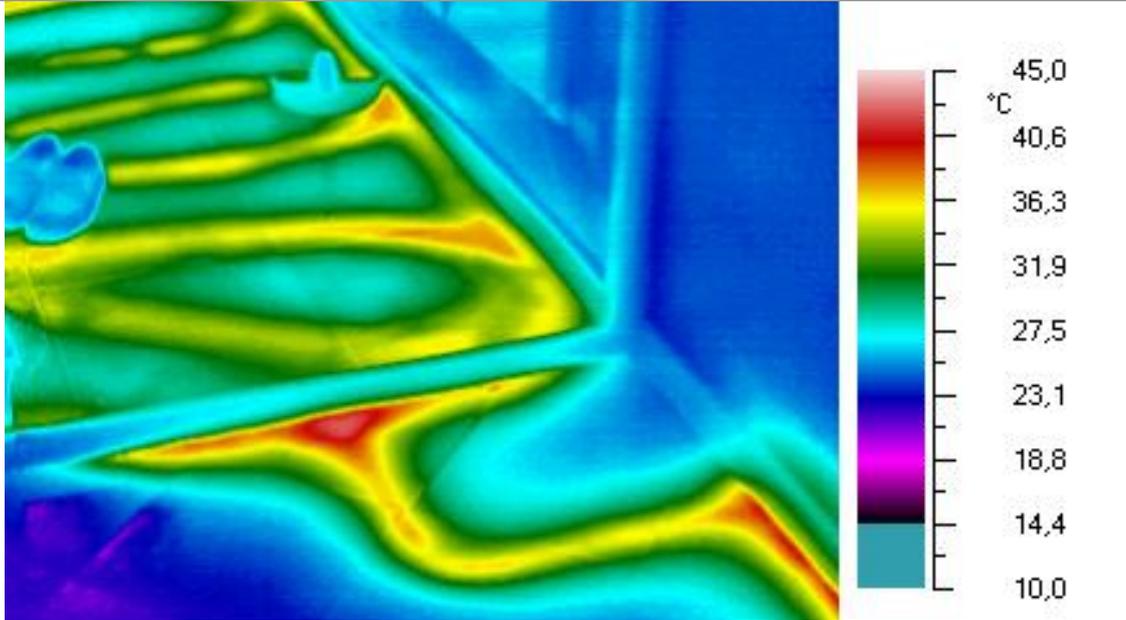
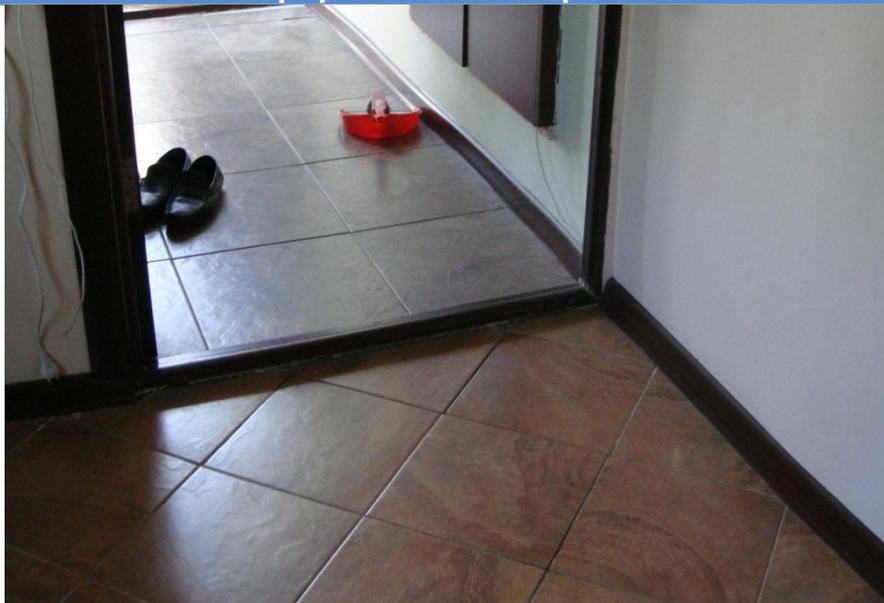
Файл TH770021.SIT

Выраженных теплотехнических аномалий свидетельствующих о выходе теплоносителя из системы отопления не выявлено.

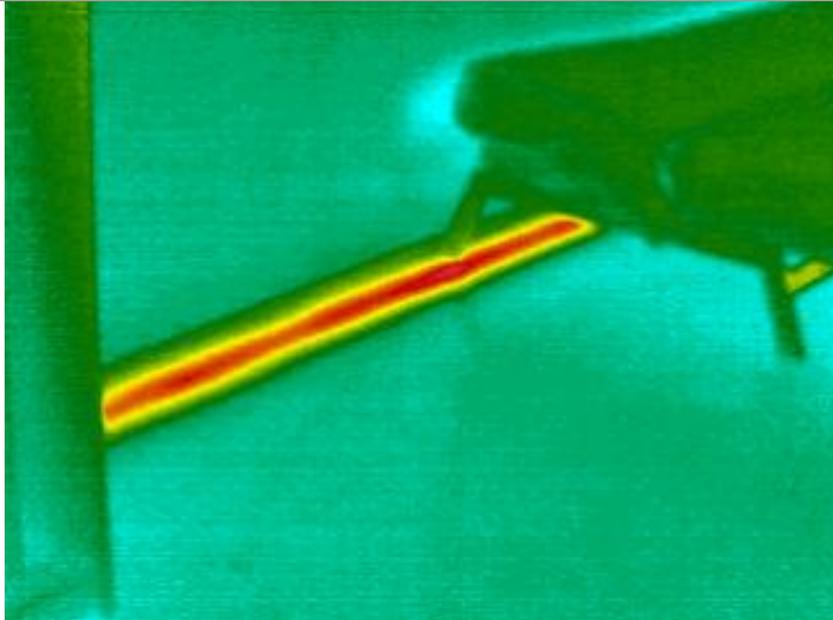
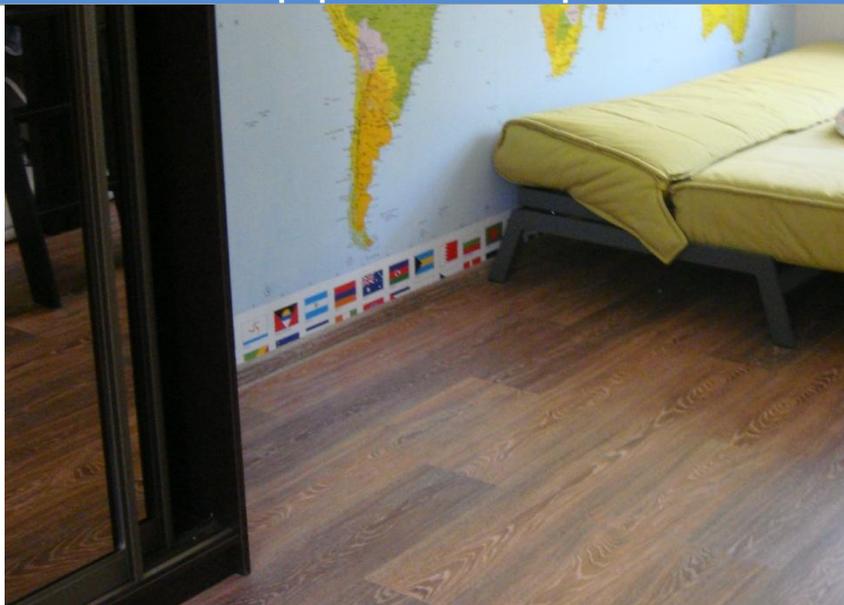
TH770022.SIT

Выраженных теплотехнических аномалий свидетельствующих о выходе теплоносителя из труб системы отопления не выявлено.

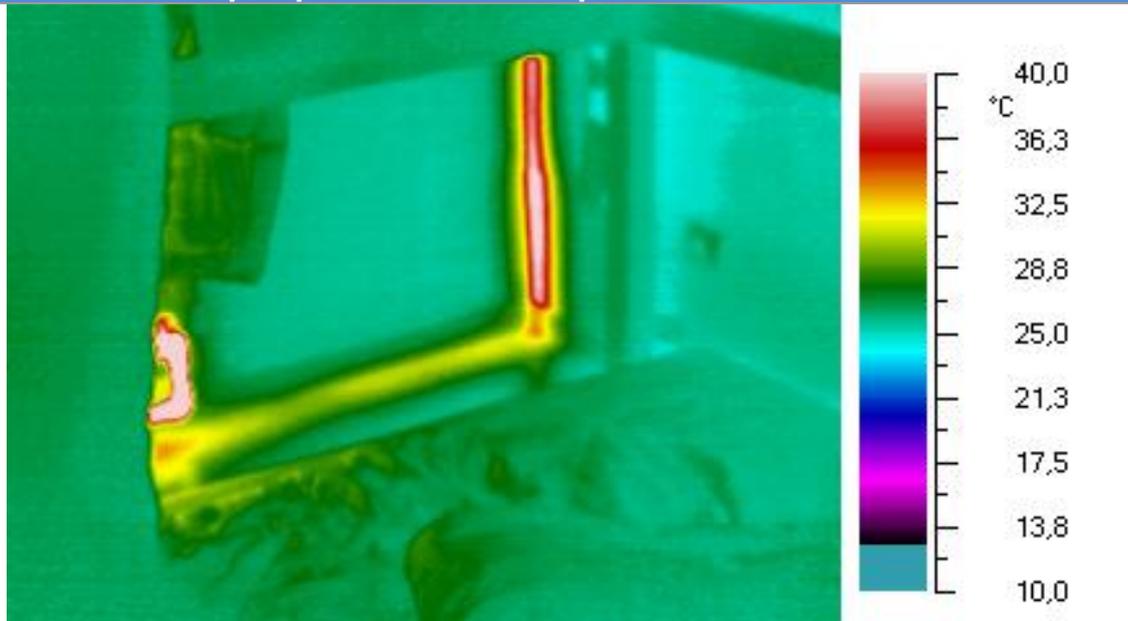
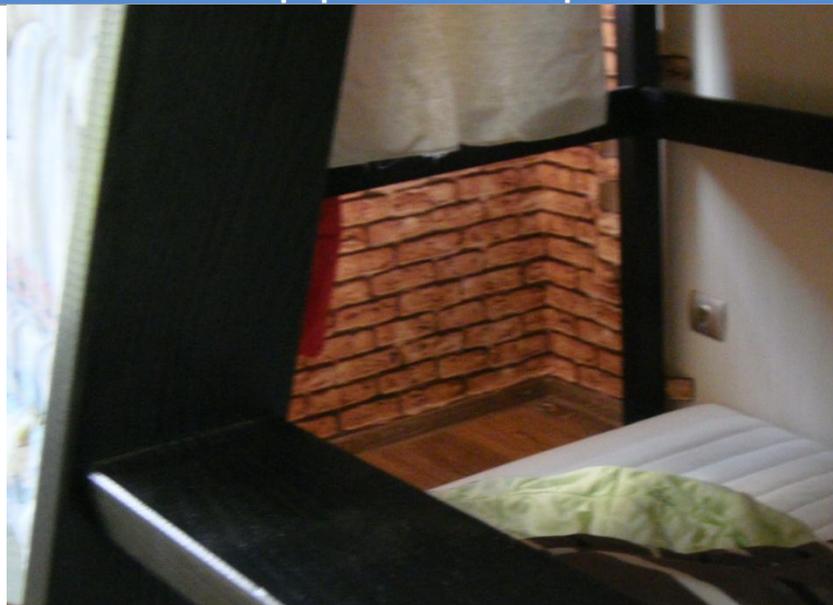
Файл TH770023.SIT

Выраженных теплотехнических аномалий свидетельствующих о выходе теплоносителя из труб системы отопления не выявлено.

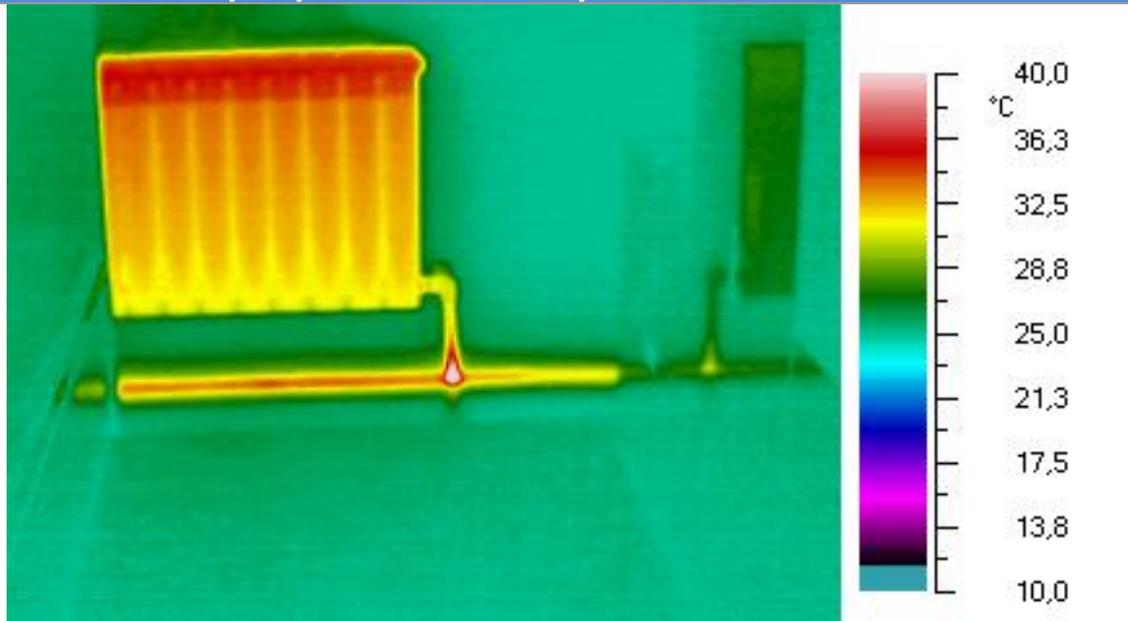
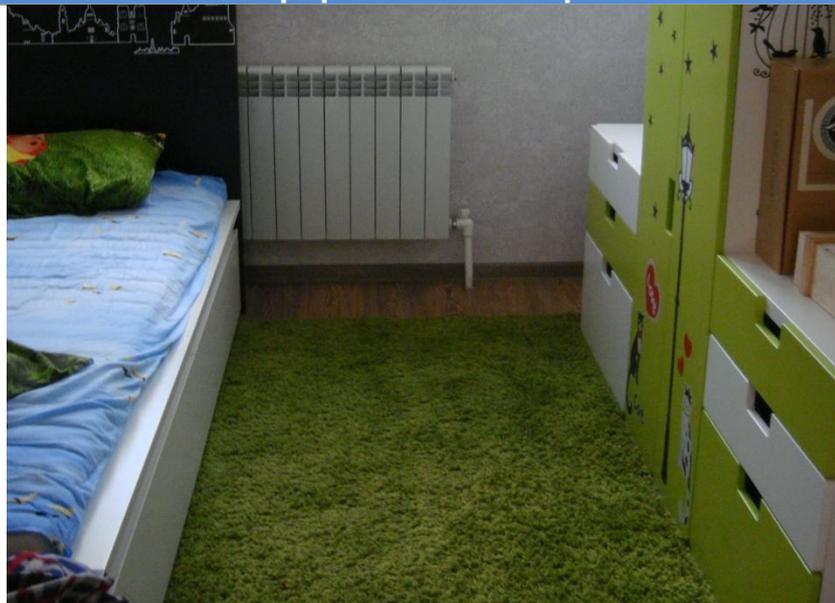
Файл TH770024.SIT

Выраженных теплотехнических аномалий свидетельствующих о выходе теплоносителя из труб системы отопления не выявлено.

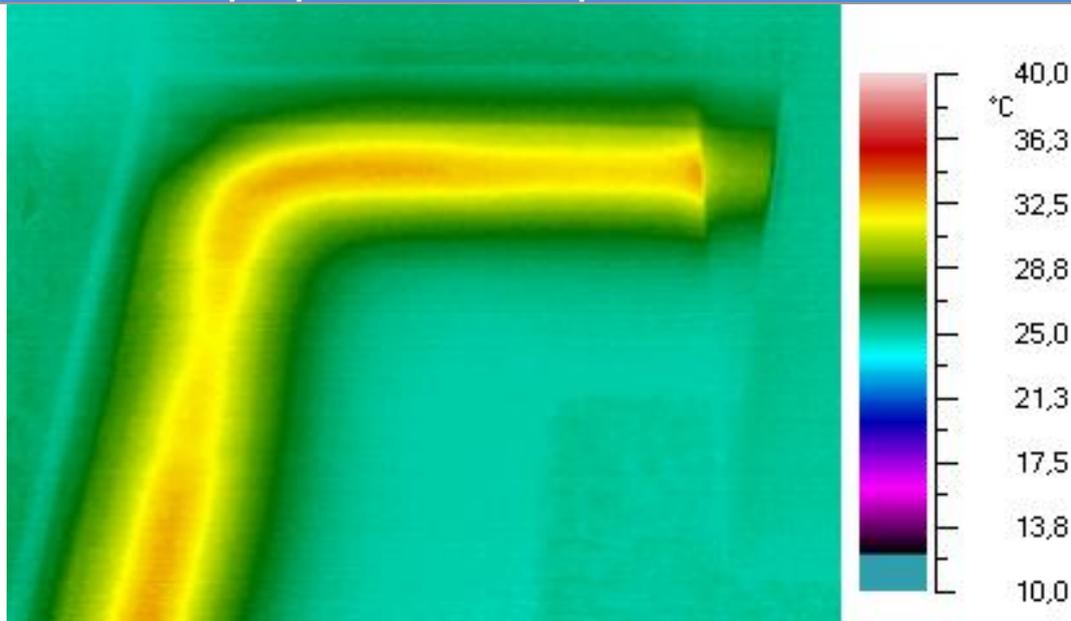
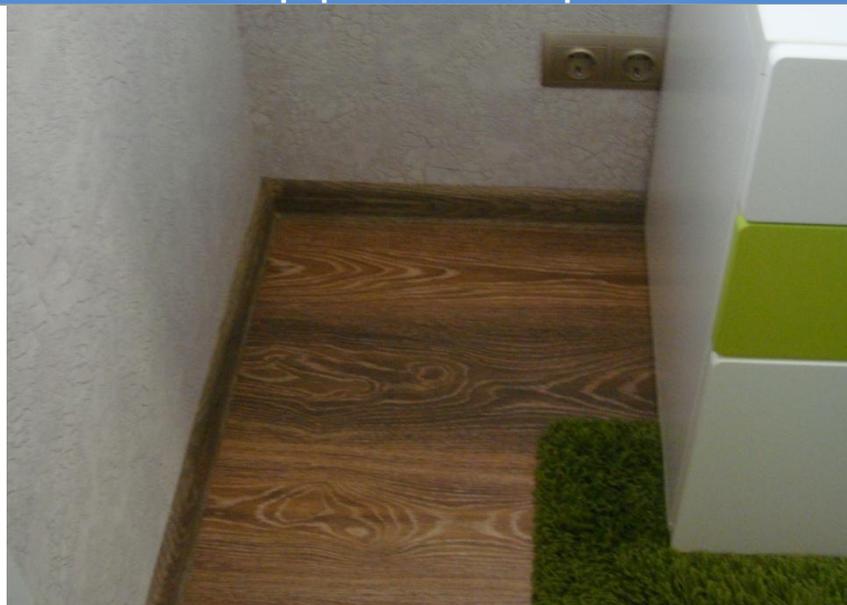
TH770025.SIT

Выраженных теплотехнических аномалий свидетельствующих о выходе теплоносителя из труб системы отопления не выявлено.

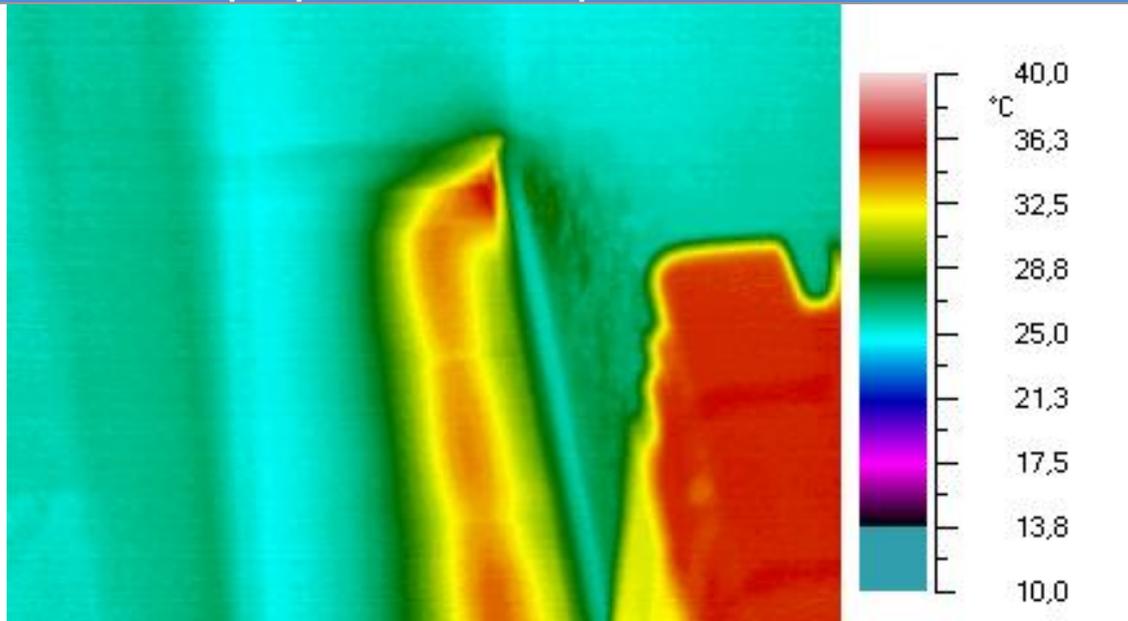
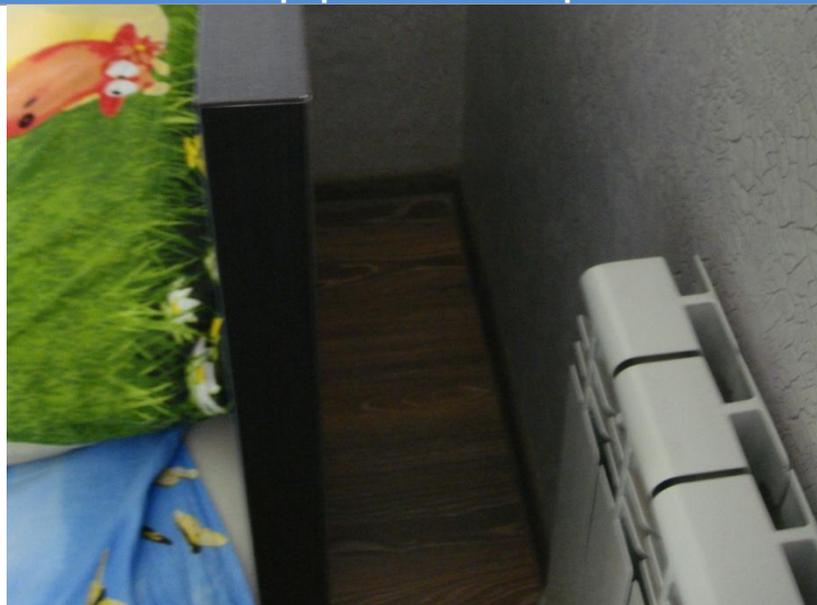
Файл TH770026.SIT

Выраженных теплотехнических аномалий свидетельствующих о выходе теплоносителя из труб системы отопления не выявлено.

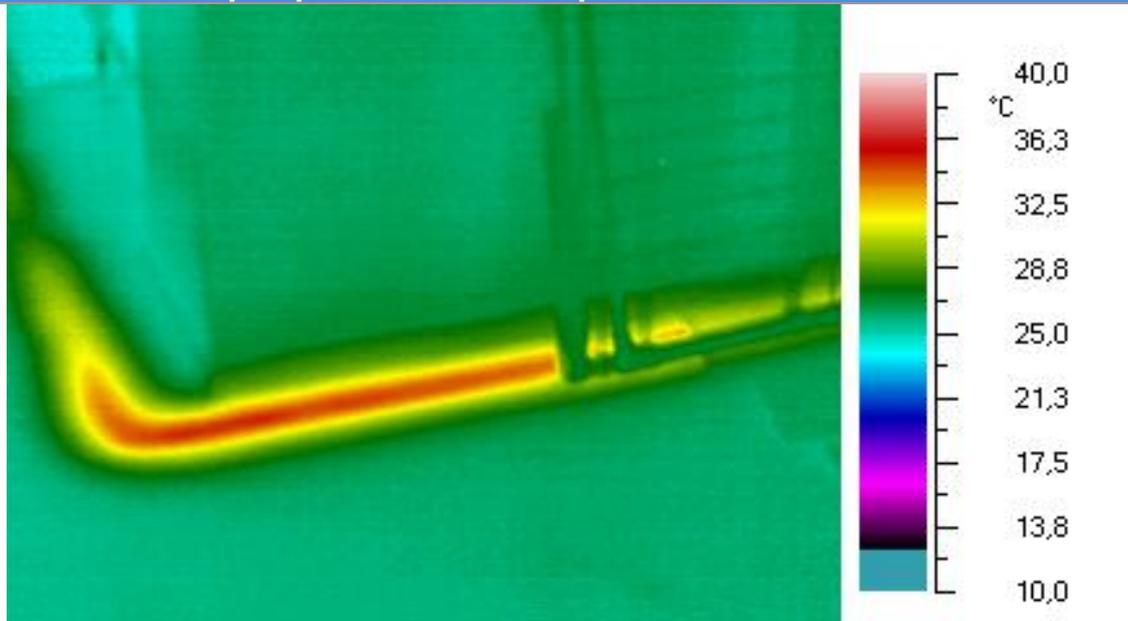
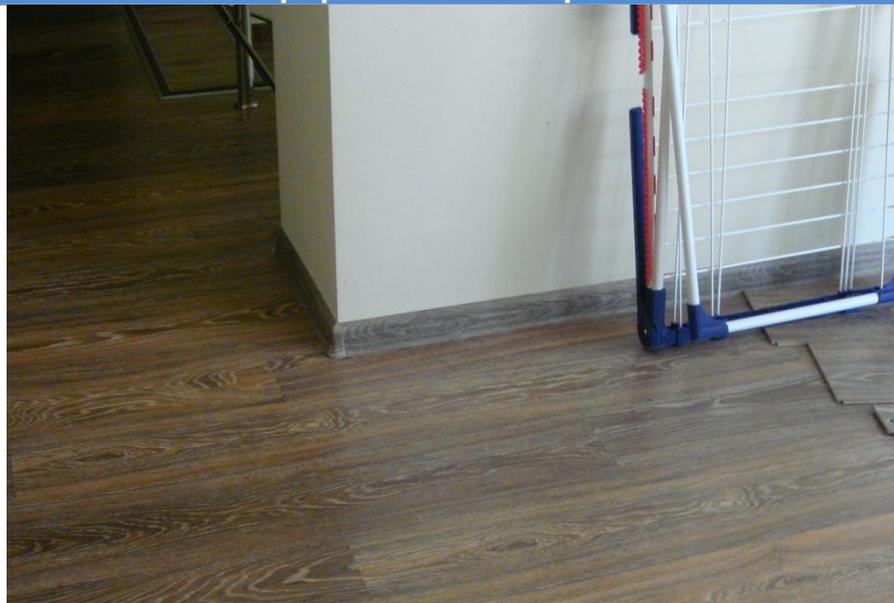
TH770027.SIT

Выраженных теплотехнических аномалий свидетельствующих о выходе теплоносителя из труб системы отопления не выявлено.

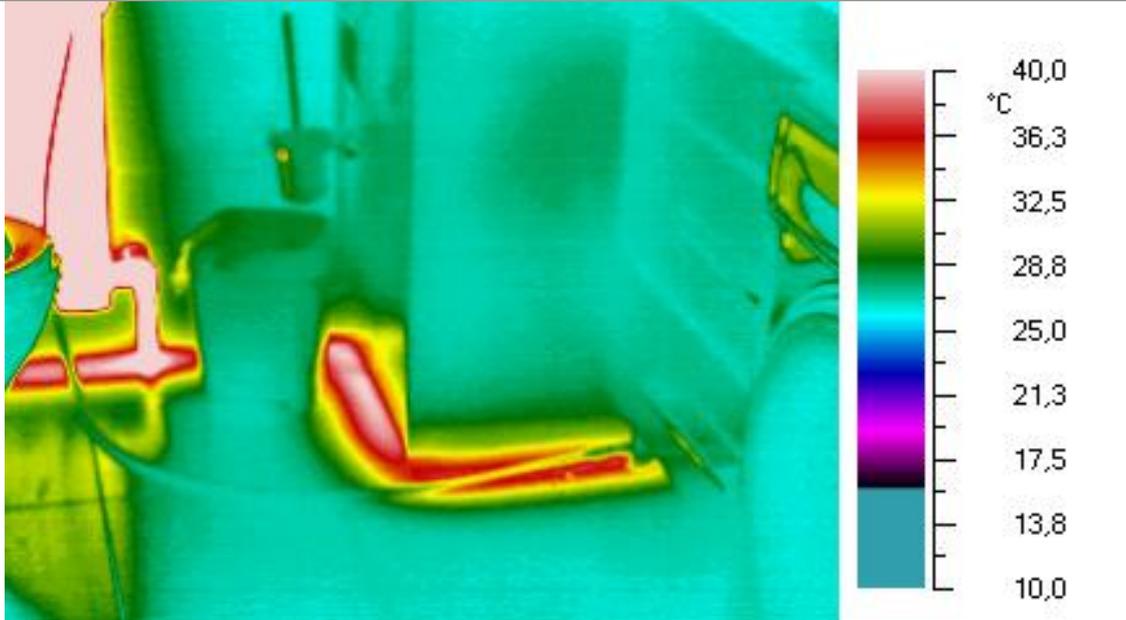
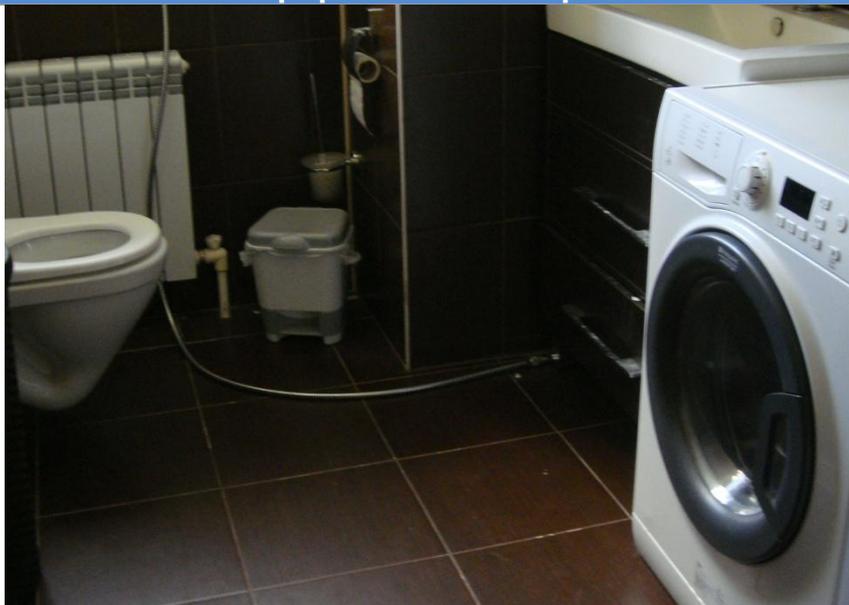
Файл TH770028.SIT

Выраженных теплотехнических аномалий свидетельствующих о выходе теплоносителя из труб системы отопления не выявлено.
