Лаборатория высокоточного
строительного тепловидения
«ТехКонтроль»

Отчёт инструментального тепловизионного обследования системы отопления частного дома площадью 310 м2.

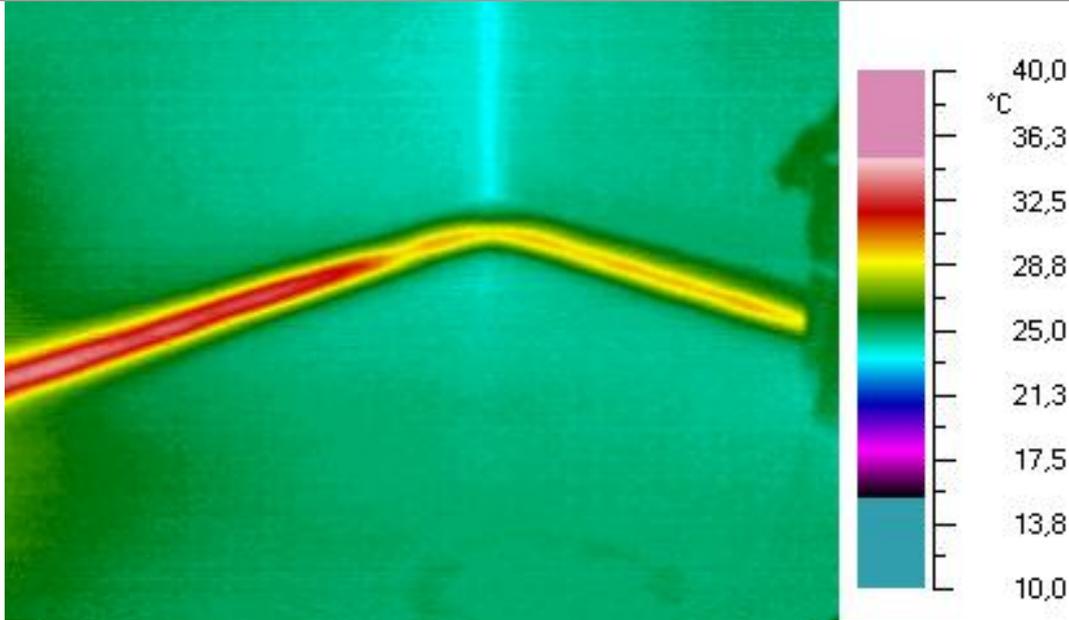
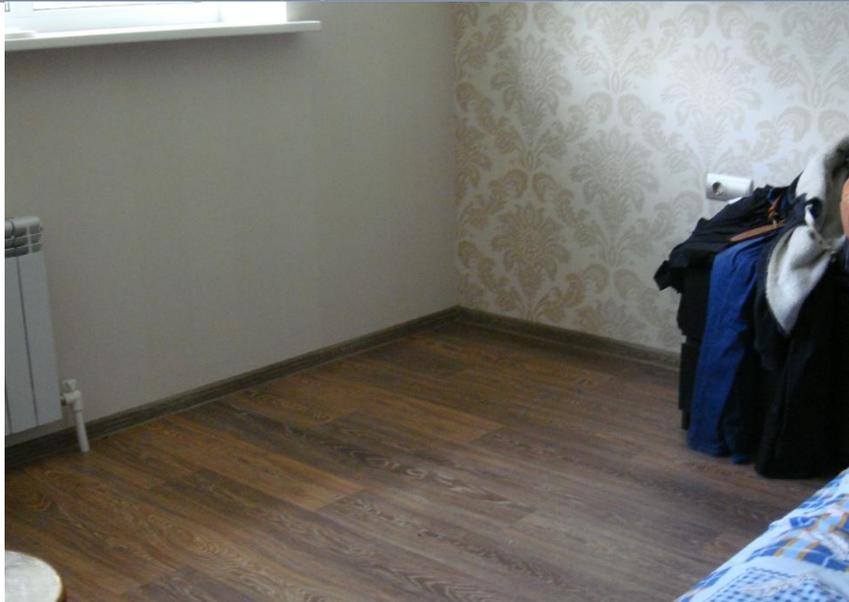
TH770029.SIT

Выраженных теплотехнических аномалий свидетельствующих о выходе теплоносителя из труб системы отопления не выявлено.

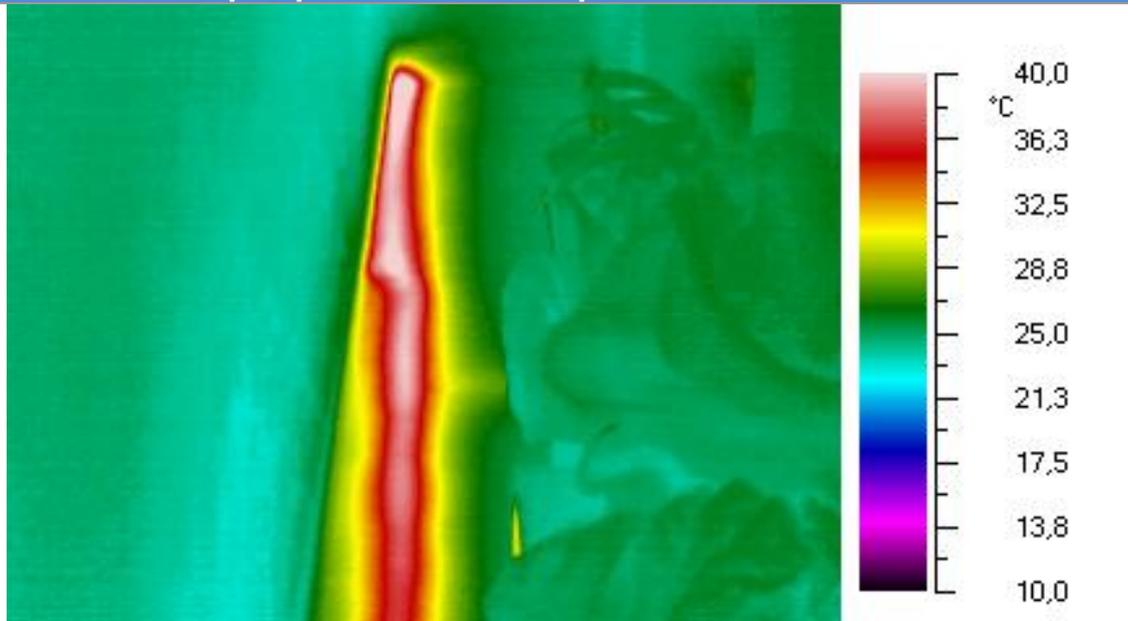
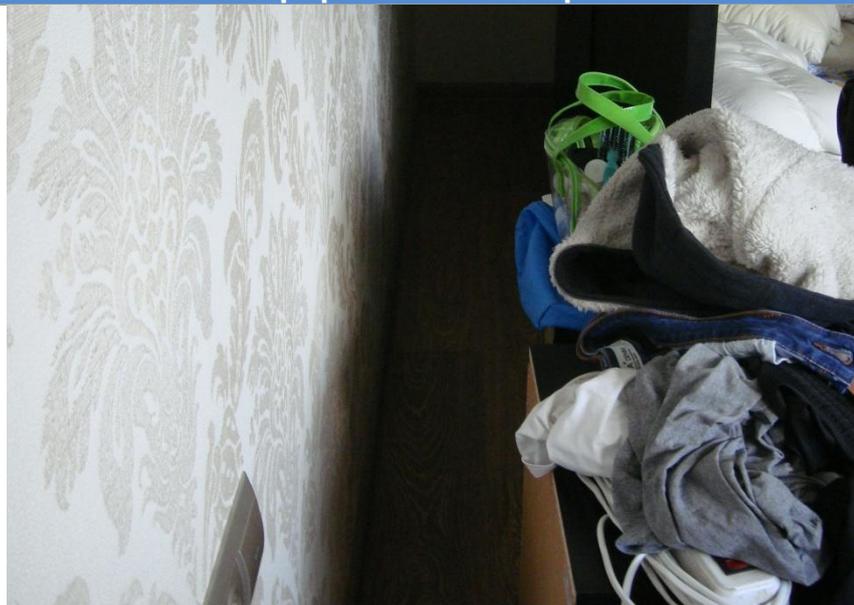
TH770030.SIT

Выраженных теплотехнических аномалий свидетельствующих о выходе теплоносителя из труб системы отопления не выявлено.

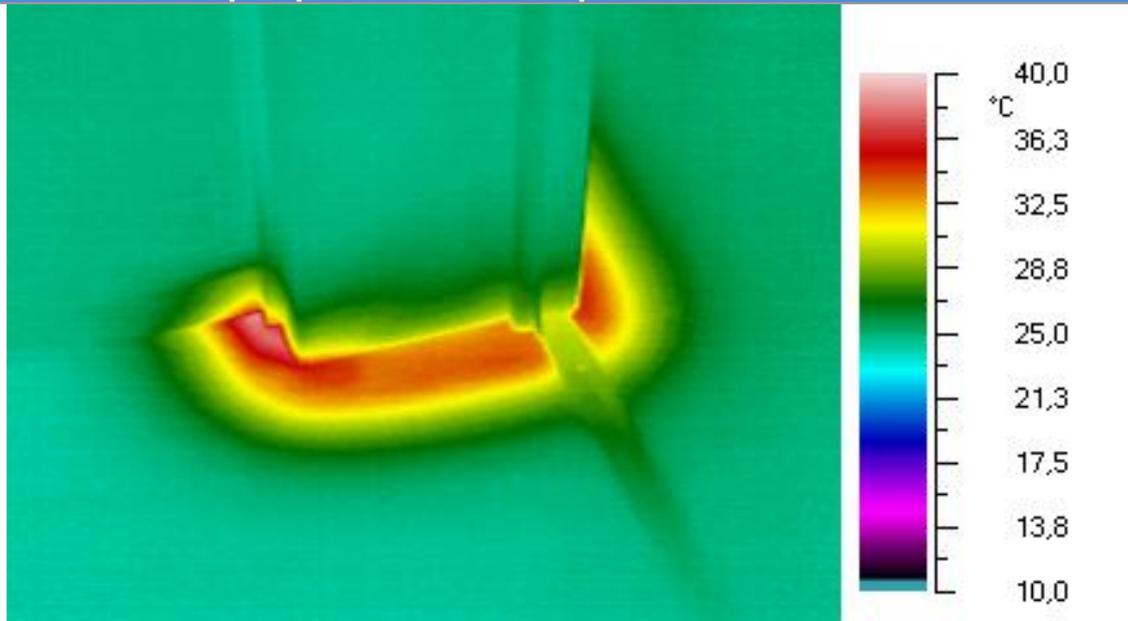
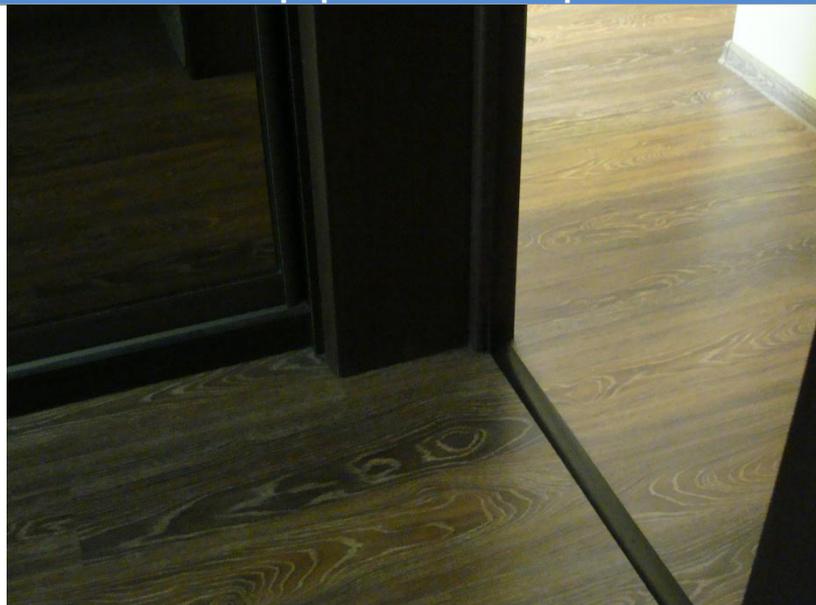
Файл TH770031.SIT

Выраженных теплотехнических аномалий свидетельствующих о выходе теплоносителя из труб системы отопления не выявлено.

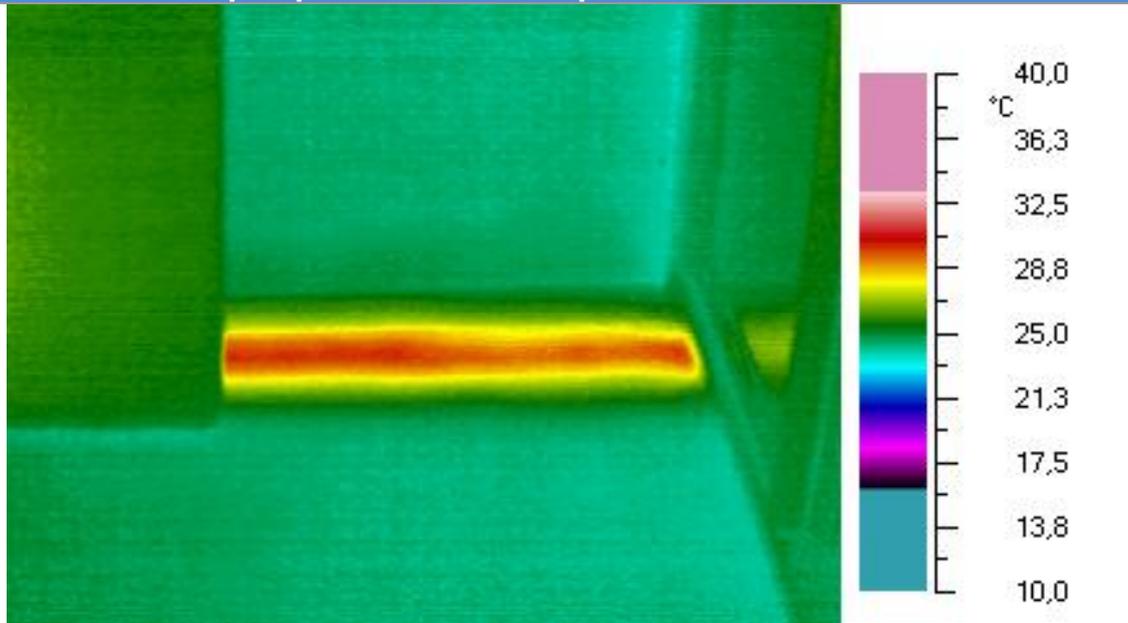
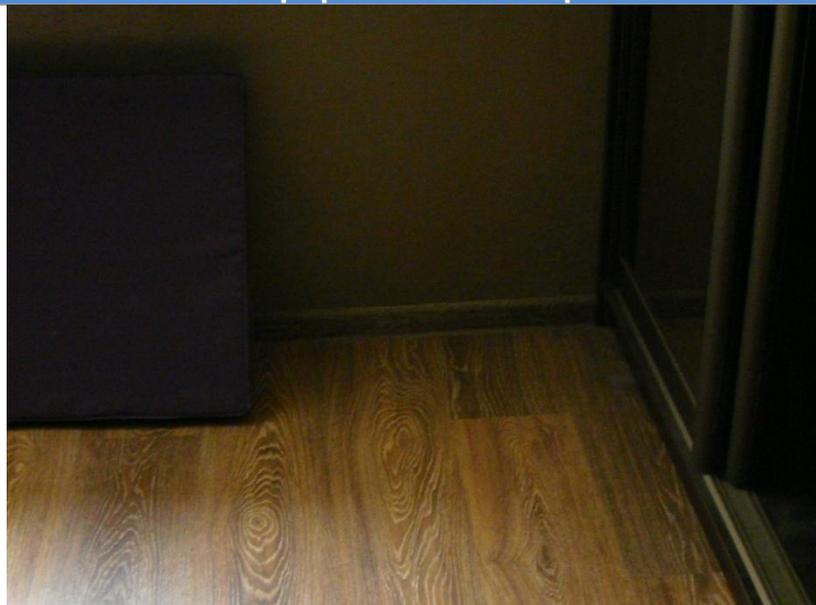
TH770032.SIT

Выраженных теплотехнических аномалий свидетельствующих о выходе теплоносителя из труб системы отопления не выявлено.

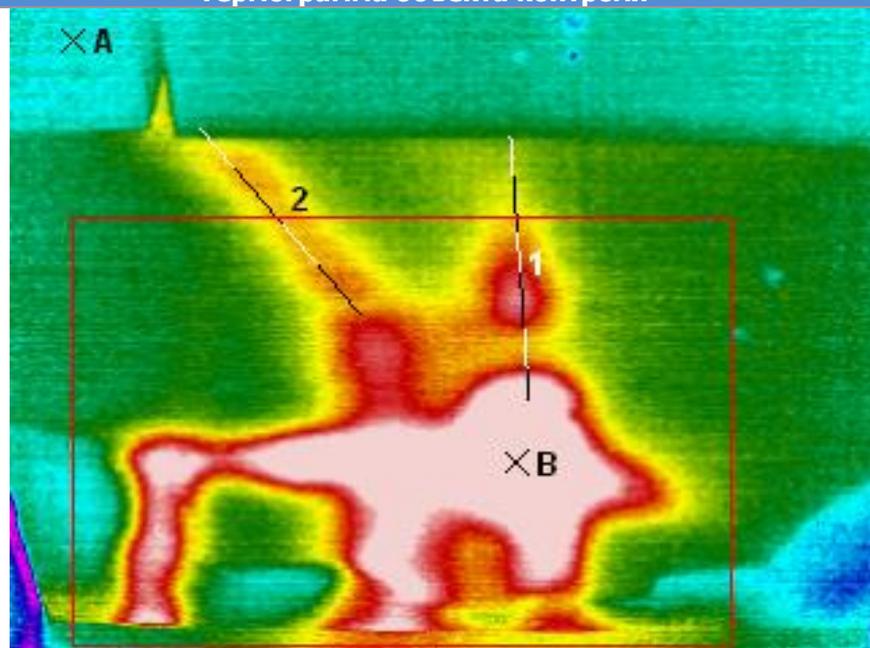
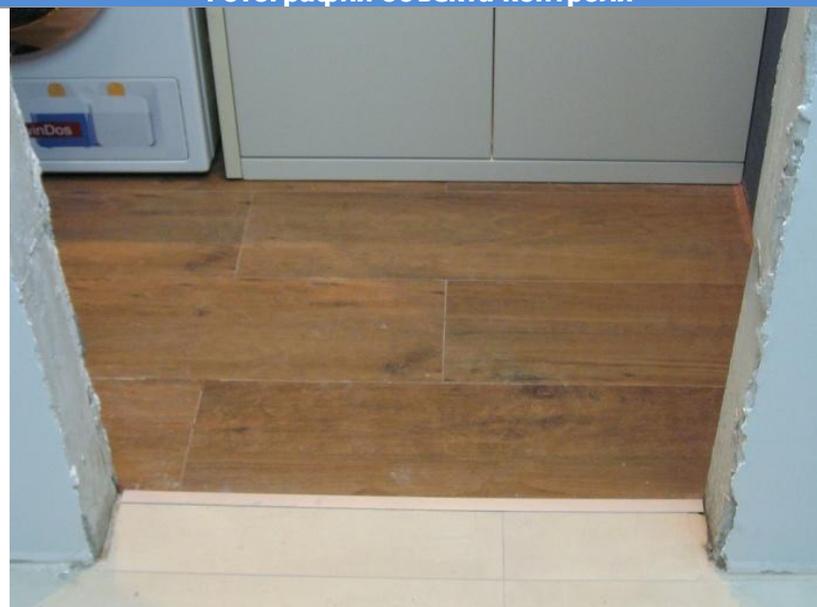
TH770033.SIT

Аномальные тепловые зоны которые могут свидетельствовать о наличии мест теплового увлажнения строительных конструкций или иных скрытых теплотехнических дефектов и источников теплотехнического воздействия.

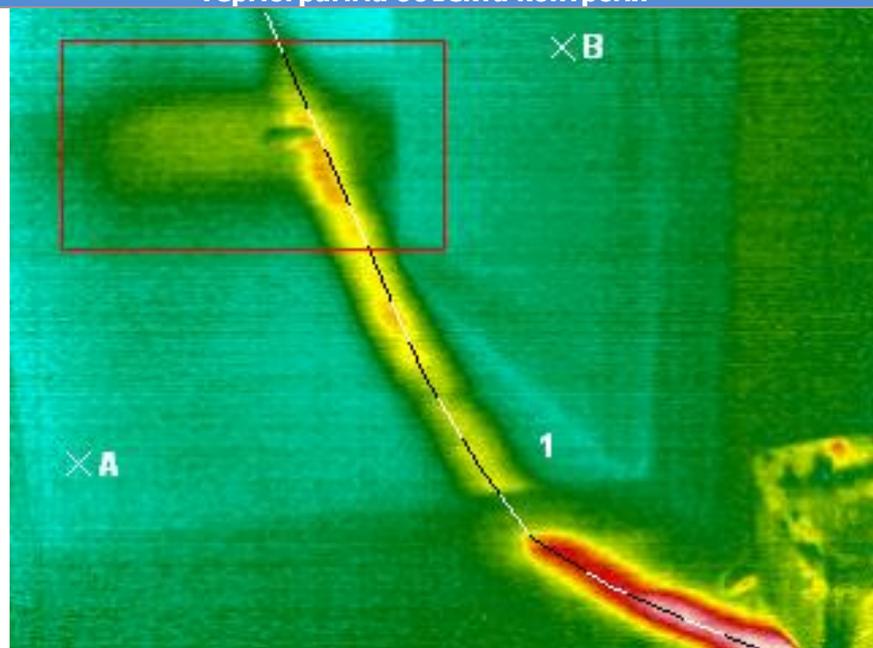
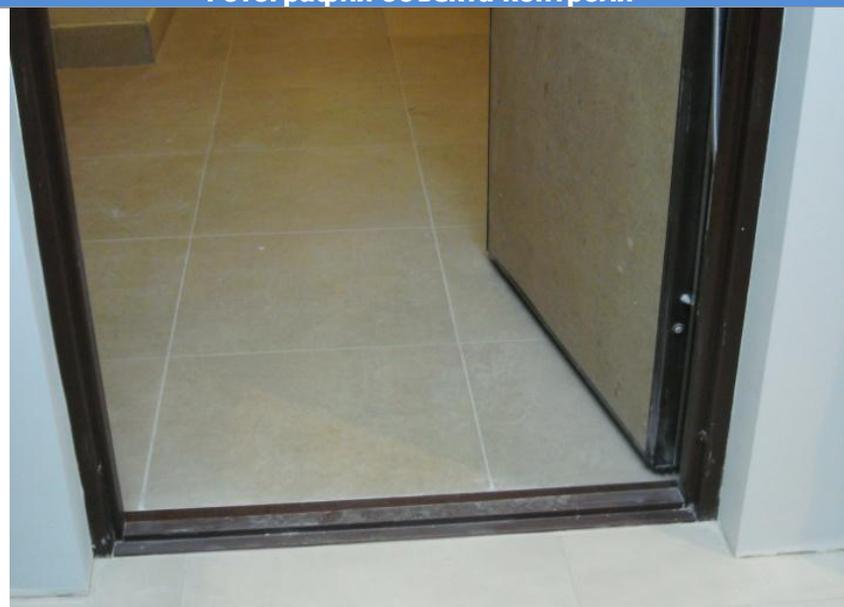
TH770034.SIT

Аномальные тепловые зоны которые могут свидетельствовать о наличии мест теплового увлажнения строительных конструкций или иных скрытых теплотехнических дефектов и источников теплотехнического воздействия.

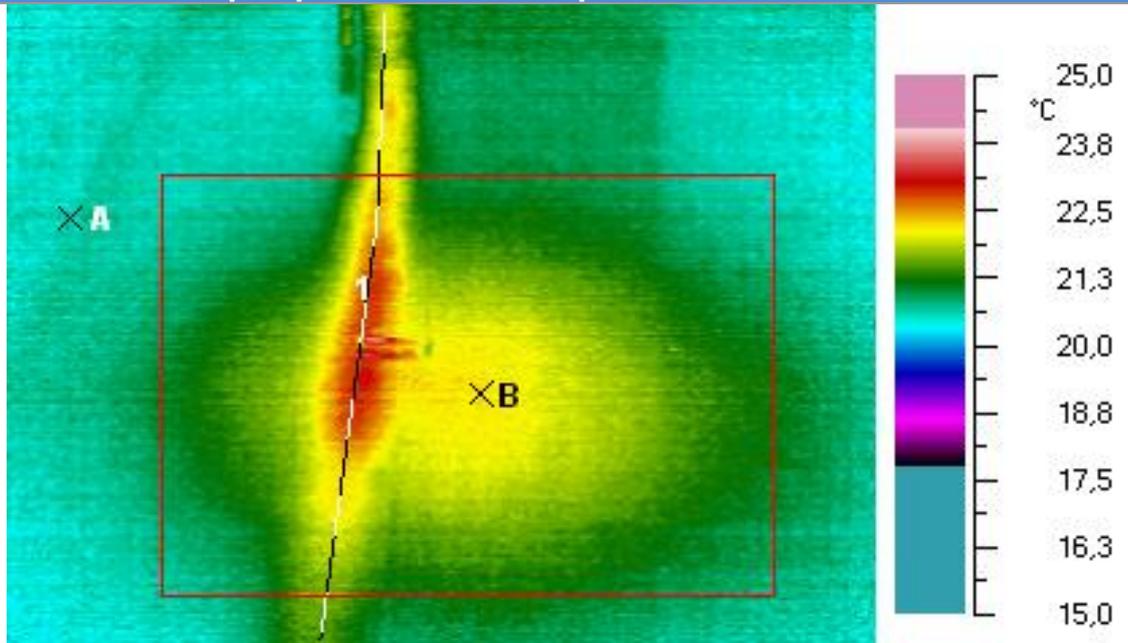
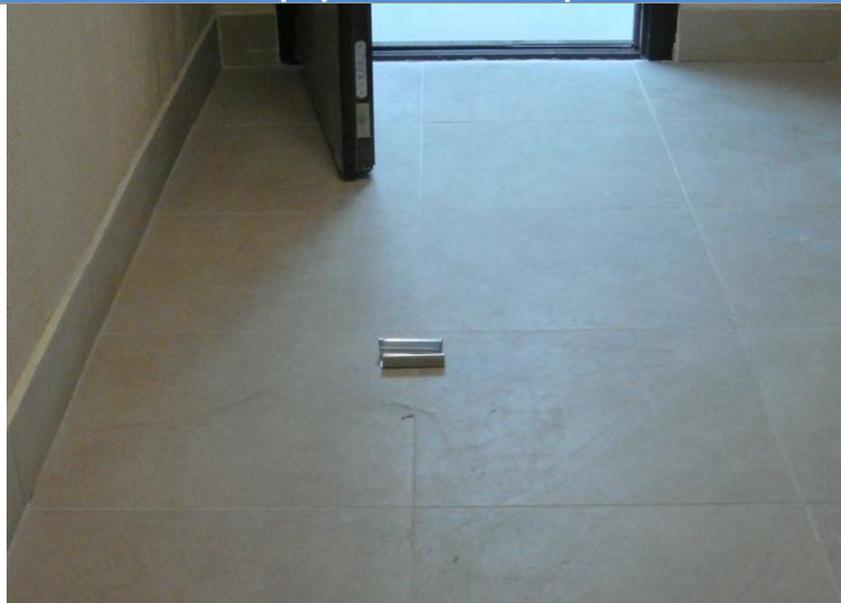
Файл TH770035.SIT

Аномальные тепловые зоны которые могут свидетельствовать о наличии мест теплового увлажнения строительных конструкций или иных скрытых теплотехнических дефектов и источников теплотехнического воздействия.

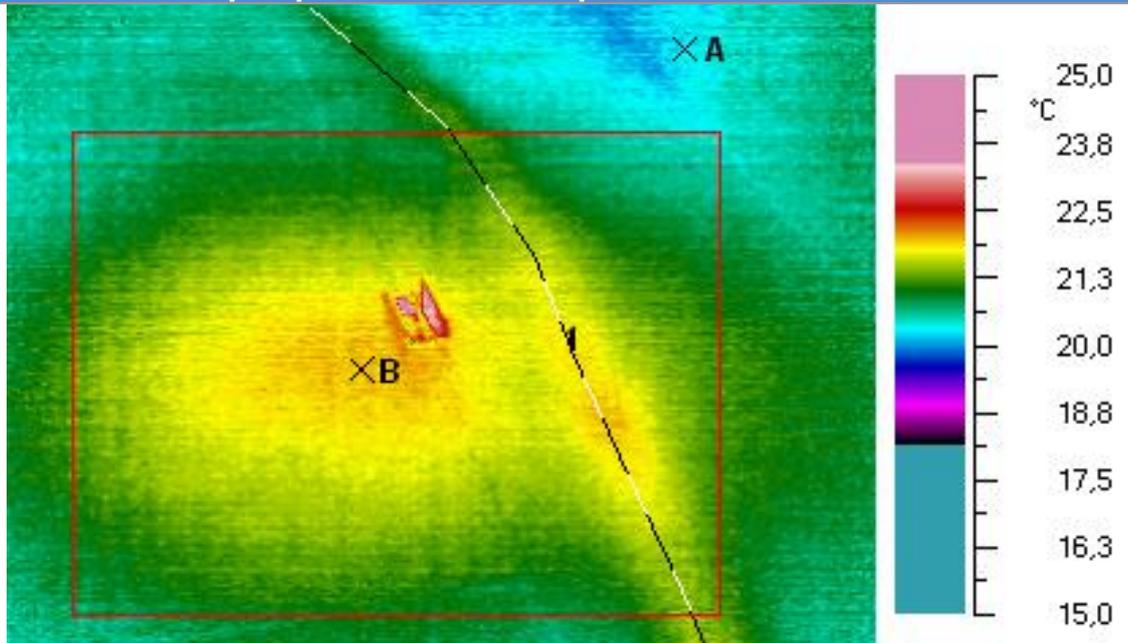
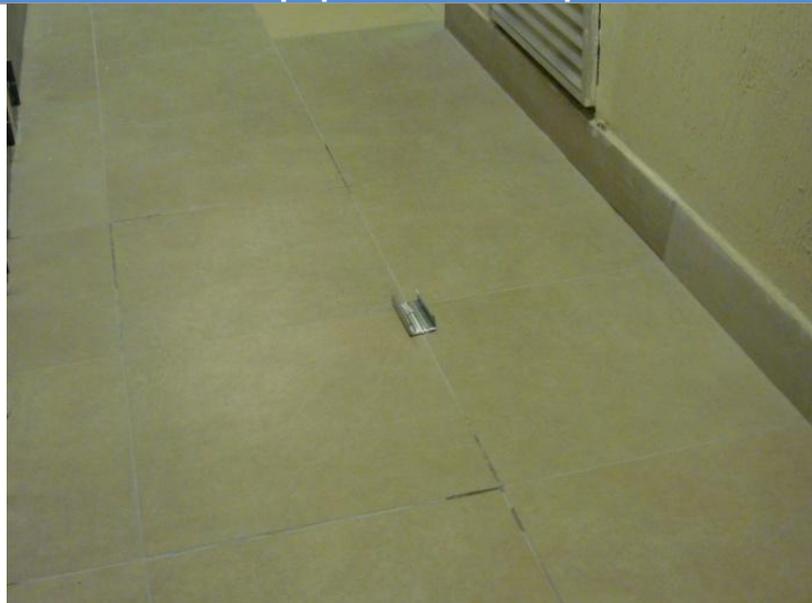
Файл TH770036.SIT

Аномальные тепловые зоны которые могут свидетельствовать о наличии мест теплового увлажнения строительных конструкций или иных скрытых теплотехнических дефектов и источников теплотехнического воздействия.

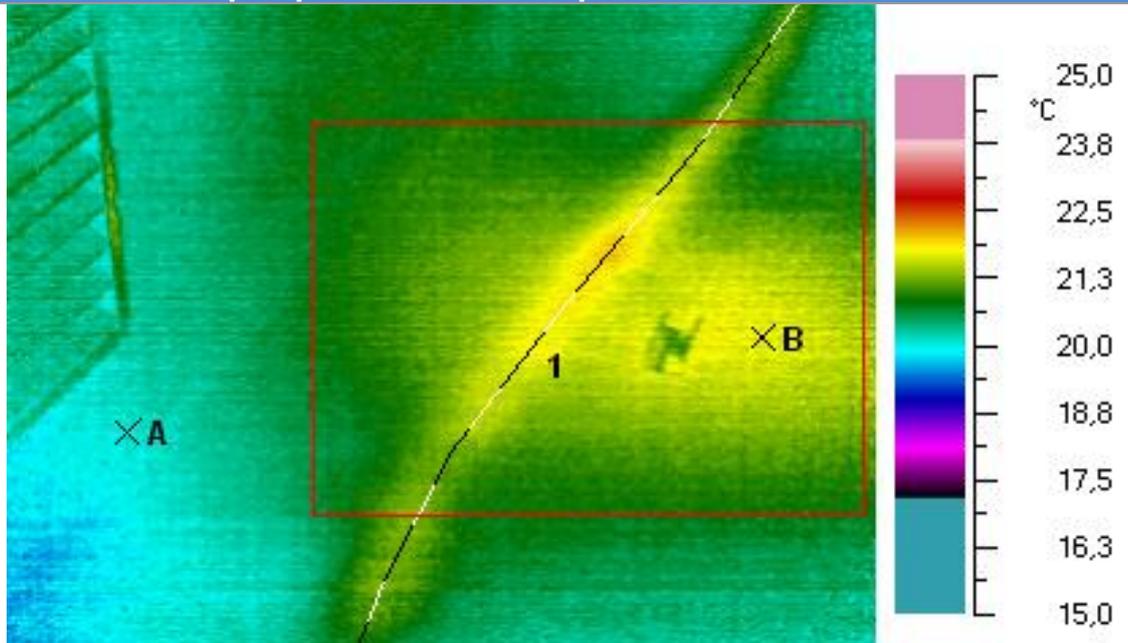
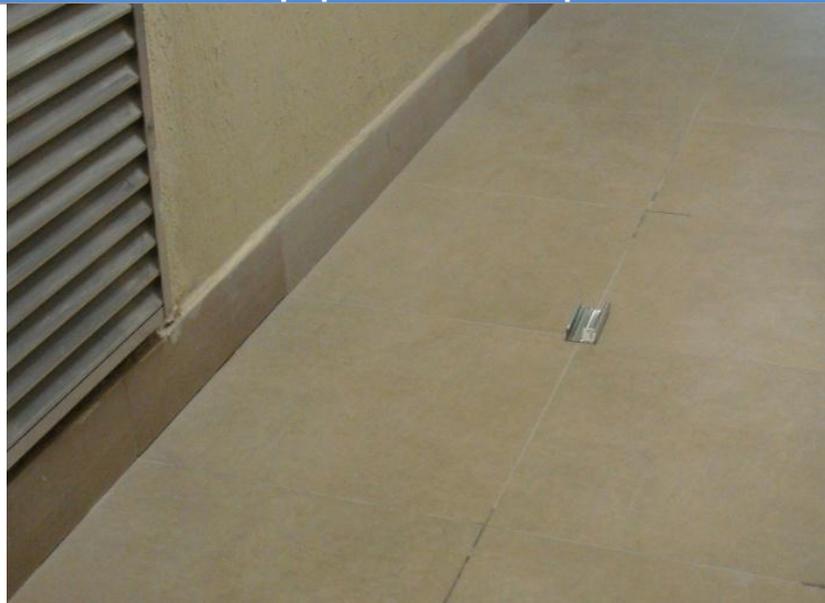
Файл TH770037.SIT

Аномальные тепловые зоны которые могут свидетельствовать о наличии мест теплового увлажнения строительных конструкций или иных скрытых теплотехнических дефектов и источников теплотехнического воздействия.

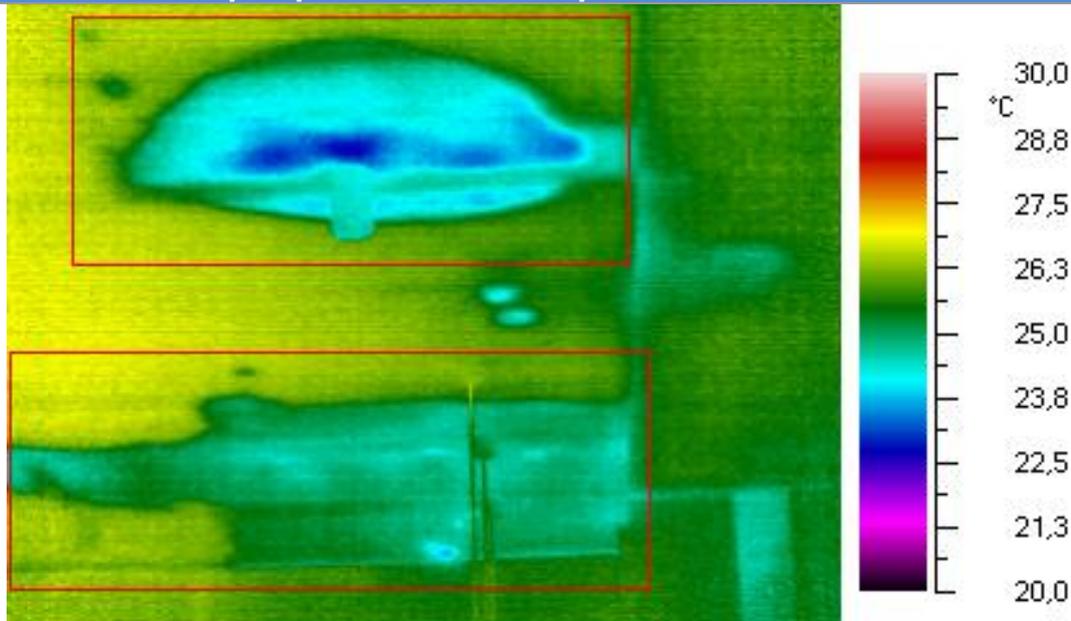
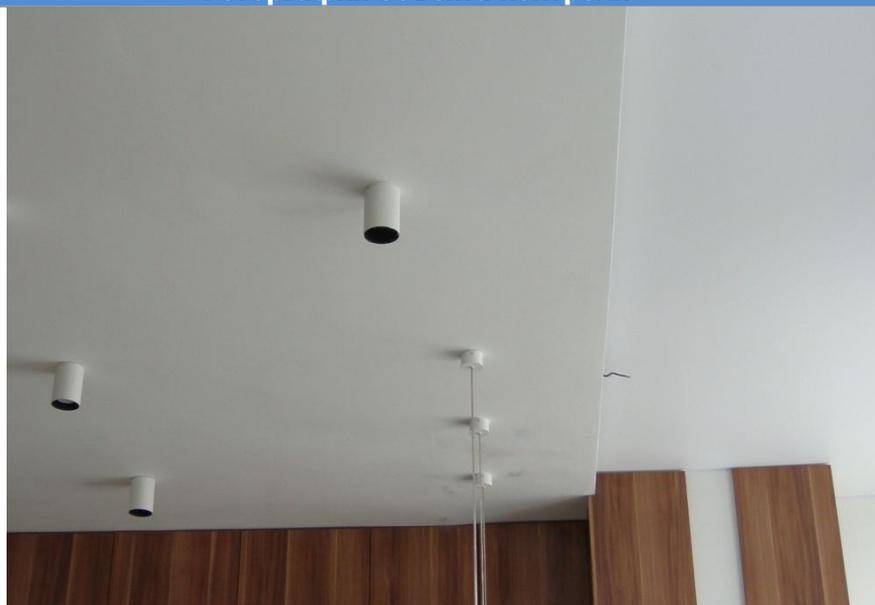
Файл TH770038.SIT

Помещения расположенные под зоной предполагаемой протечки.
