Лаборатория высокоточного  
строительного тепловидения  
**«ТехКонтроль»**

## Отчёт инструментального тепловизионного обследования.

**6. Характеристики объекта контроля:** Частный дом.

**7. Дата проведения тепловизионного обследования:** 05.11.2021 года.

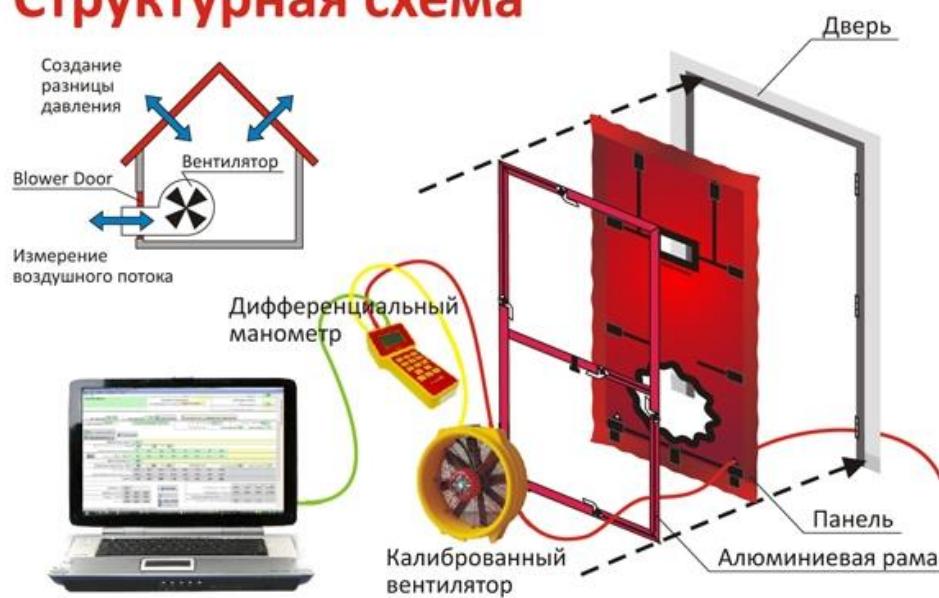
## Структурная схема

8. Диагностическая установка "аэродверь" RETROTEC 1000 (США), для контроля кратности воздухообмена и воздухопроницаемости ограждающих конструкций зданий.

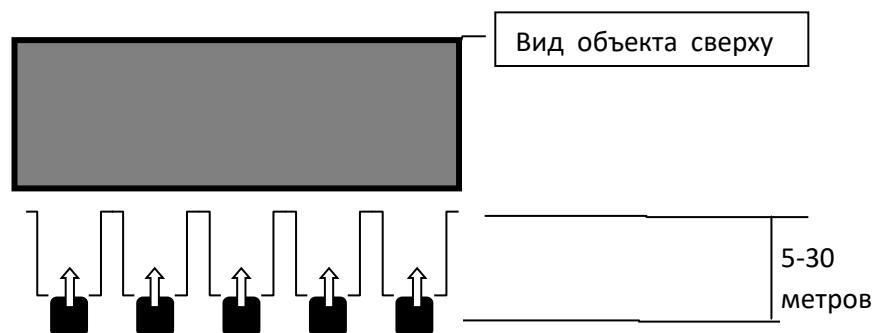
### 11. Схема контроля:

Контроль объекта выполнялся в соответствии с порядком указанном на схеме контроля. При визуальном обследовании внимание обращалось прежде всего на вероятные причины возникновения теплотехнических дефектов ограждающих конструкций. Расстояние до объекта съемки рассчитывается по формуле в соответствии с ГОСТ Р 54852-2011.

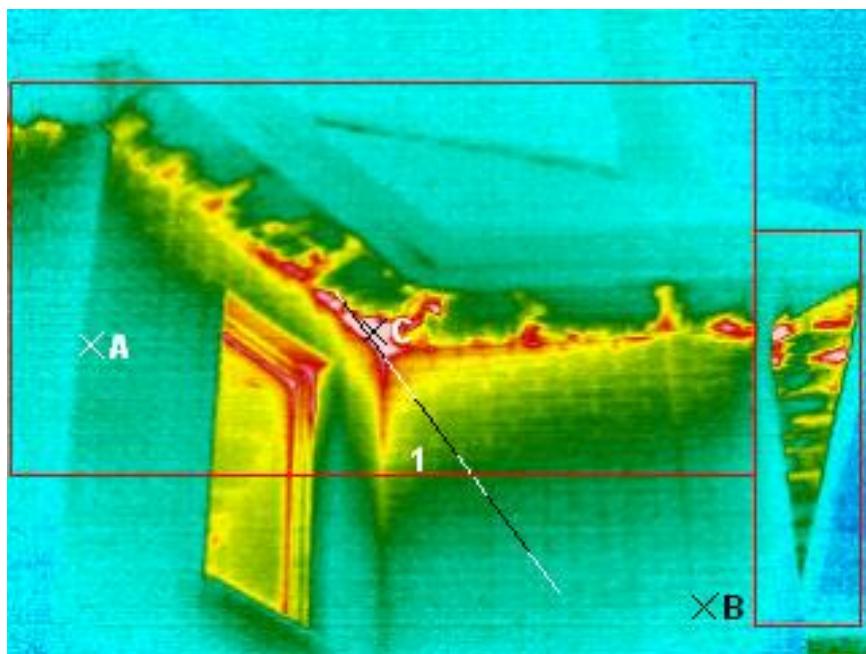
## Термограмма объекта контроля TH770046.SIT

Точка	T °C	E	Tc °C
A	-4,1	0,90	-4,0
B	-4,5	0,90	-4,0
C	11,1	0,90	-4,0

Участки интенсивной экс-фильтрации (выхода наружу) теплого воздуха из внутренних помещений дома.

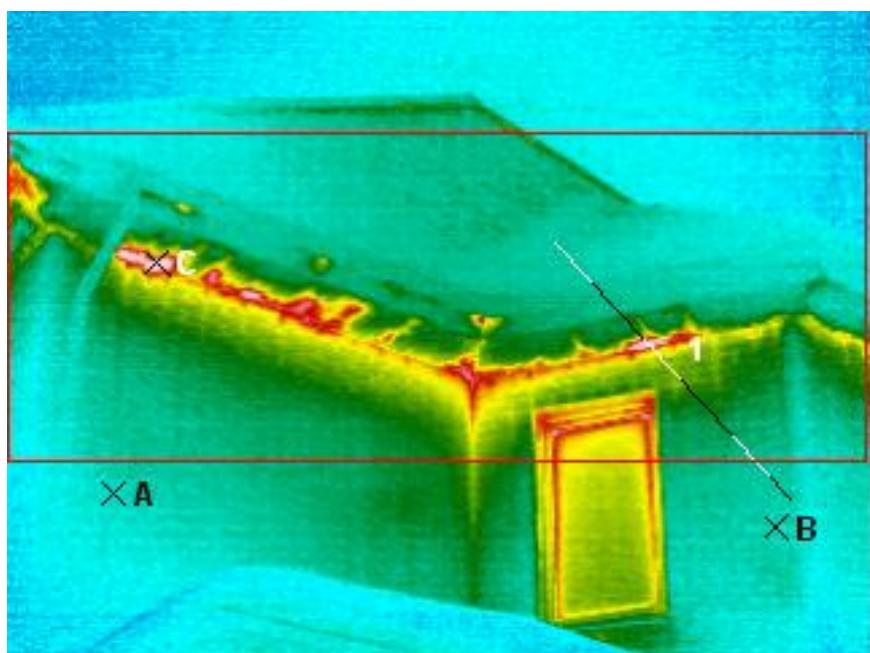
## Термограмма объекта контроля TH770047.SIT

Точка	T °C	E	Tc °C
A	-4,3	0,90	-4,0
B	-4,3	0,90	-4,0
C	6,9	0,90	-4,0

Участки интенсивной экс-фильтрации (выхода наружу) теплого воздуха из внутренних помещений дома.

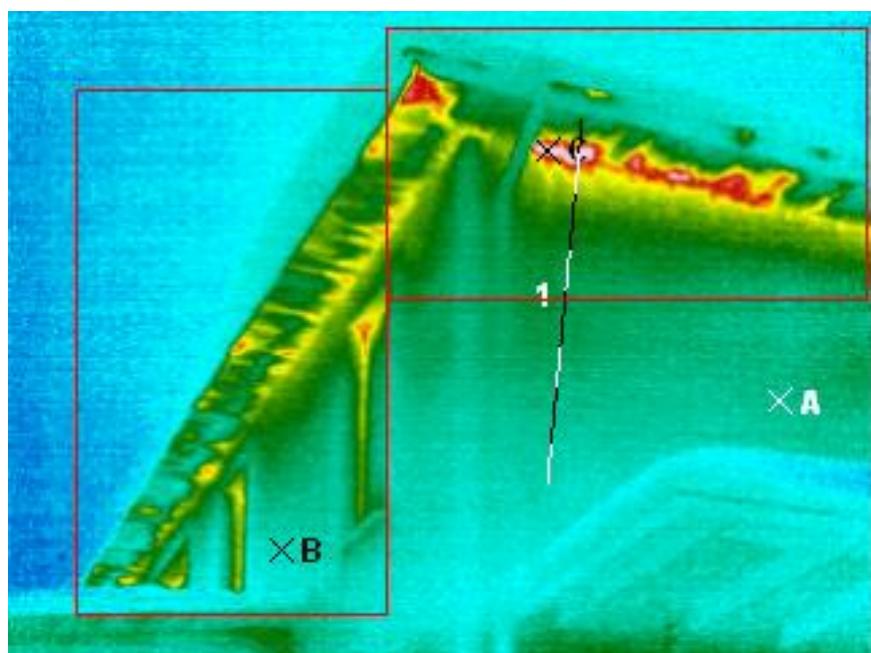
## Термограмма объекта контроля TH770048.SIT

Точка	T °C	E	Tc °C
A	-4,1	0,90	-4,0
B	-4,1	0,90	-4,0
C	6,4	0,90	-4,0

Участки интенсивной экс-фильтрации (выхода наружу) теплого воздуха из внутренних помещений дома.

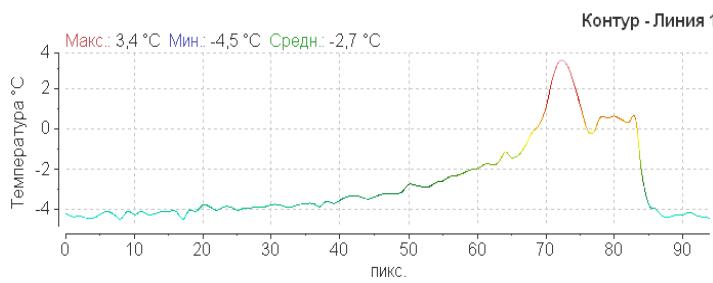
## Диаграмма распределения температур выделенной зоны

Точка	T °C	E	Tc °C
A	-4,2	0,90	-4,0
B	-4,2	0,90	-4,0
C	4,0	0,90	-4,0

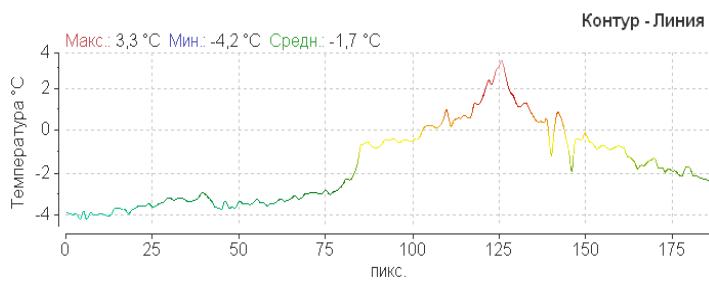
## Диаграмма распределения температур выделенной зоны

Точка	T °C	E	Tc °C
A	-4,4	0,90	-4,0
B	3,9	0,90	-4,0

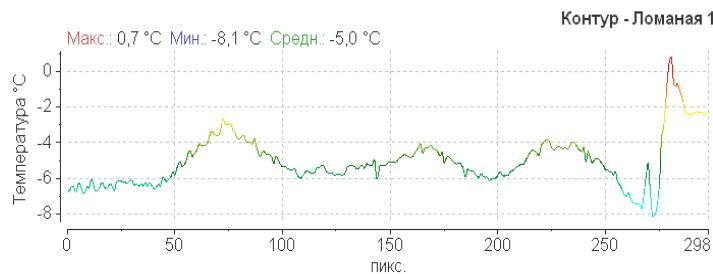
## Диаграмма распределения температур выделенной зоны

Точка	T °C	E	Tc °C
A	-6,6	0,92	-6,0
B	-6,5	0,92	-6,0
C	-3,0	0,92	-6,0
D	-0,5	0,92	-6,0

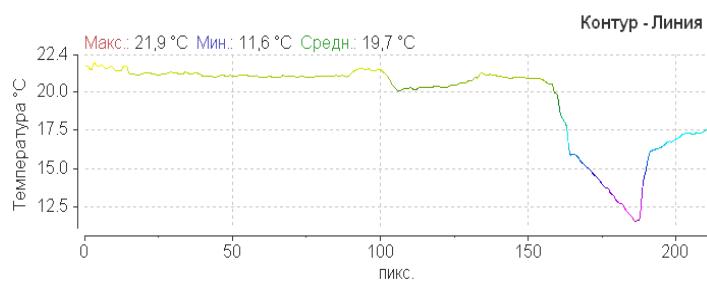
## Диаграмма распределения температур выделенной зоны

Точка	T °C	E	Tc °C
A	21,4	0,92	22,0
B	21,5	0,92	22,0
C	19,1	0,92	22,0
D	11,5	0,92	22,0

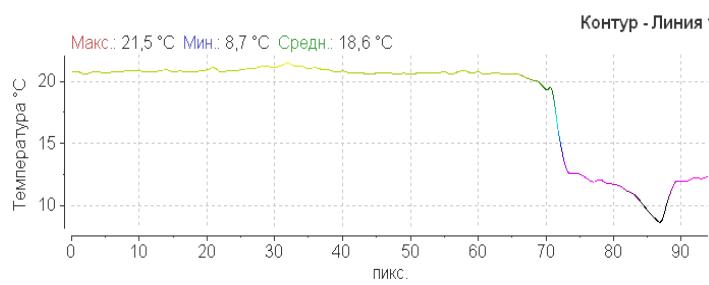
## Диаграмма распределения температур выделенной зоны

Точка	T °C	E	Tc °C
A	20,1	0,92	22,0
B	21,0	0,92	22,0
C	7,6	0,92	22,0

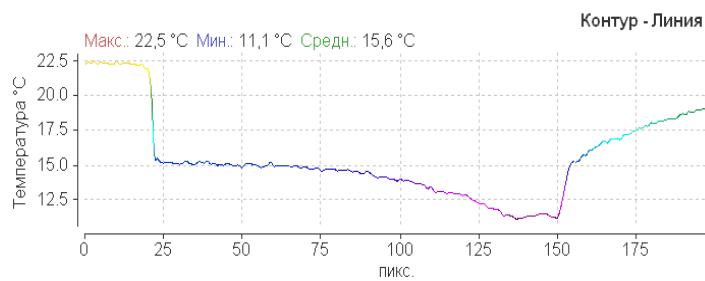
## Диаграмма распределения температур выделенной зоны

Точка	T °C	E	Tc °C
A	22,2	0,92	22,0
B	20,5	0,92	22,0
C	11,1	0,92	22,0

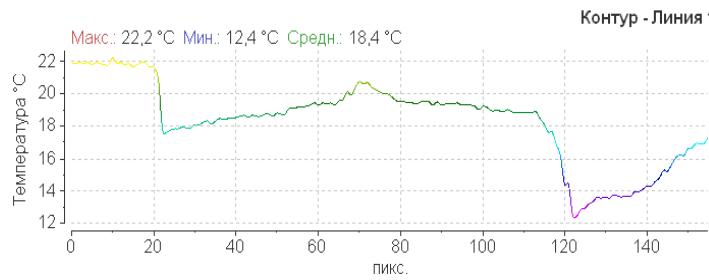
## Диаграмма распределения температур выделенной зоны

Точка	T °C	E	Tc °C
A	21,3	0,92	22,0
B	22,0	0,92	22,0
C	13,4	0,92	22,0
D	13,3	0,92	22,0

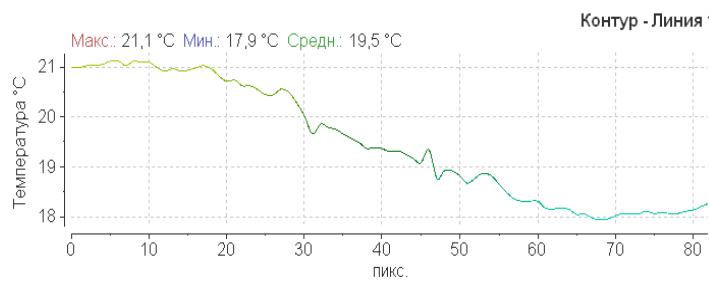
## Диаграмма распределения температур выделенной зоны

Точка	T °C	E	Tc °C
A	21,3	0,92	22,0
B	21,0	0,92	22,0
C	17,9	0,92	22,0
D	17,6	0,92	22,0

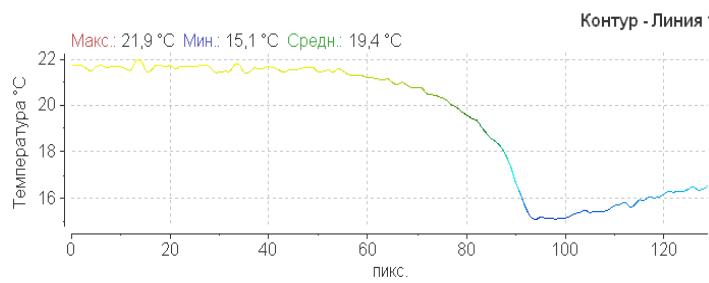
## Диаграмма распределения температур выделенной зоны

Точка	T °C	E	Tc °C
A	21,8	0,92	22,0
B	21,9	0,92	22,0
C	22,2	0,92	22,0
D	14,7	0,92	22,0
E	15,3	0,92	22,0

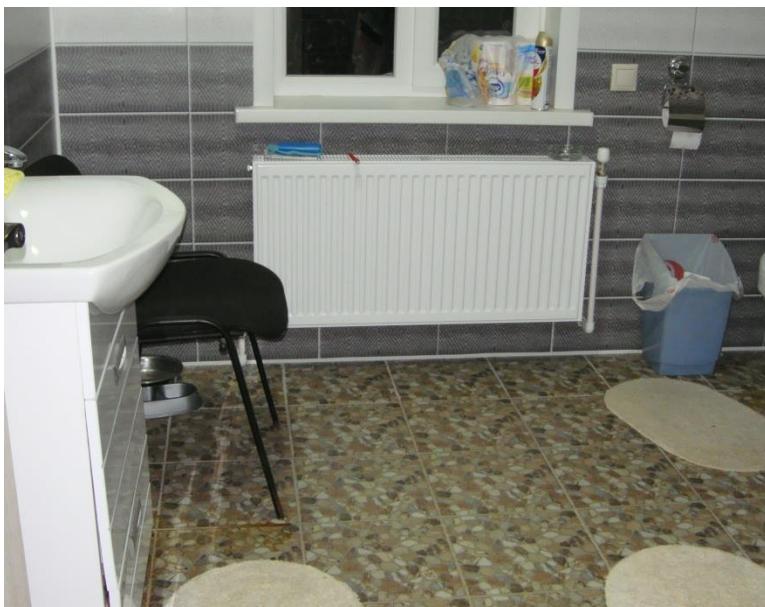
Фото объекта контроля

Точка	T °C	E	Tc °C
A	21,5	0,92	22,0
B	21,6	0,92	22,0
C	6,8	0,92	22,0
D	7,9	0,92	22,0

Участки инфильтрации (проникновения) холодного воздуха во внутренние помещения вследствие нарушения теплоизоляционных свойств ограждающих конструкций дома.

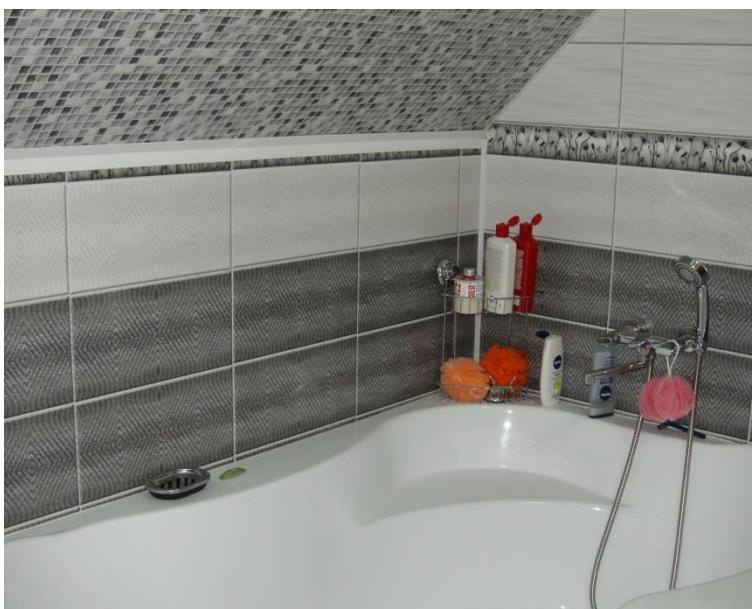
Фото объекта контроля

Точка	T °C	E	Tc °C
A	21,4	0,92	22,0
B	21,1	0,92	22,0
C	15,4	0,92	22,0

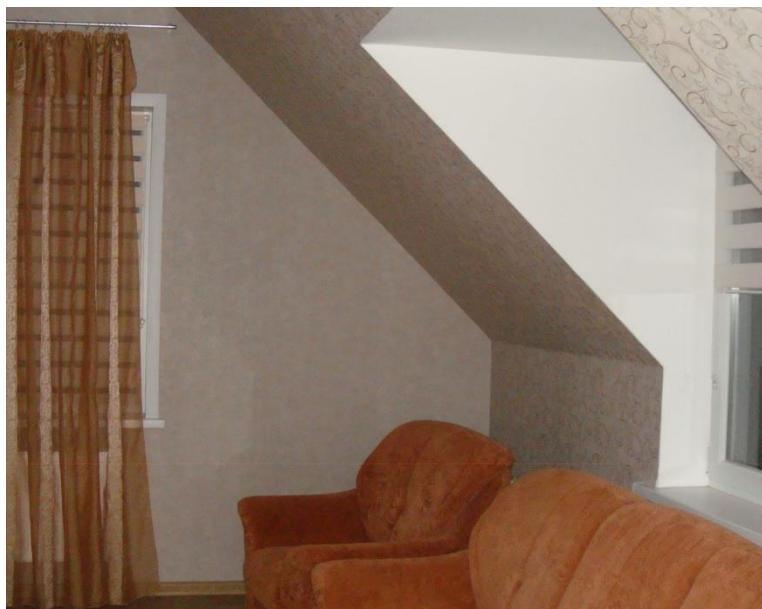
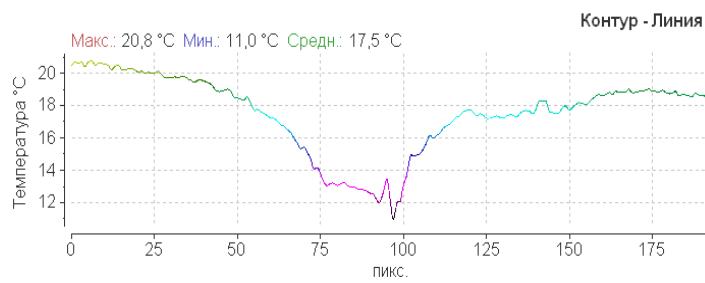
Фото объекта контроля

Точка	T °C	E	Tc °C
A	21,1	0,90	21,0
B	10,6	0,90	21,0

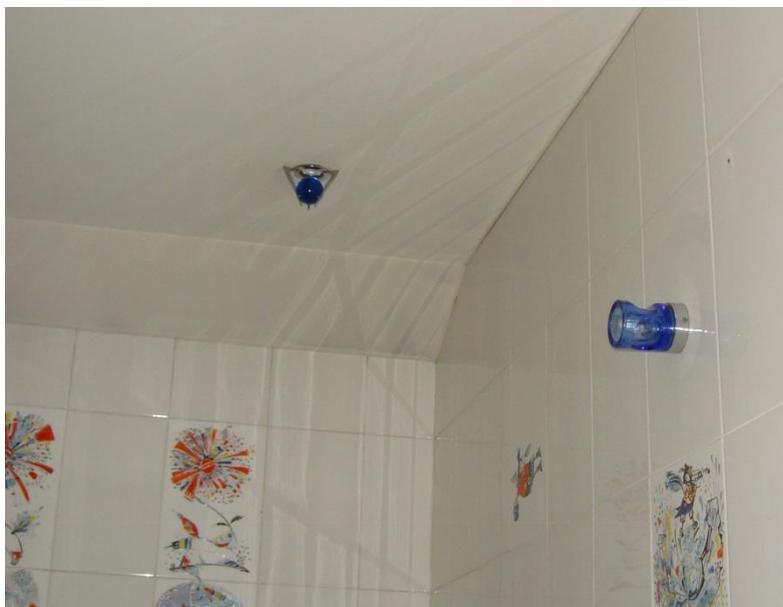
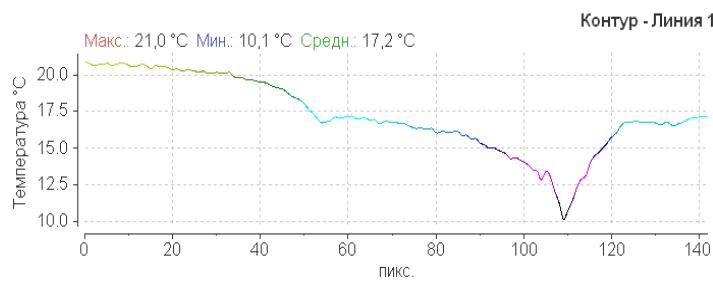
Фото объекта контроля

Точка	T °C	E	Tc °C
A	21,1	0,90	21,0
B	21,4	0,90	21,0
C	9,2	0,90	21,0

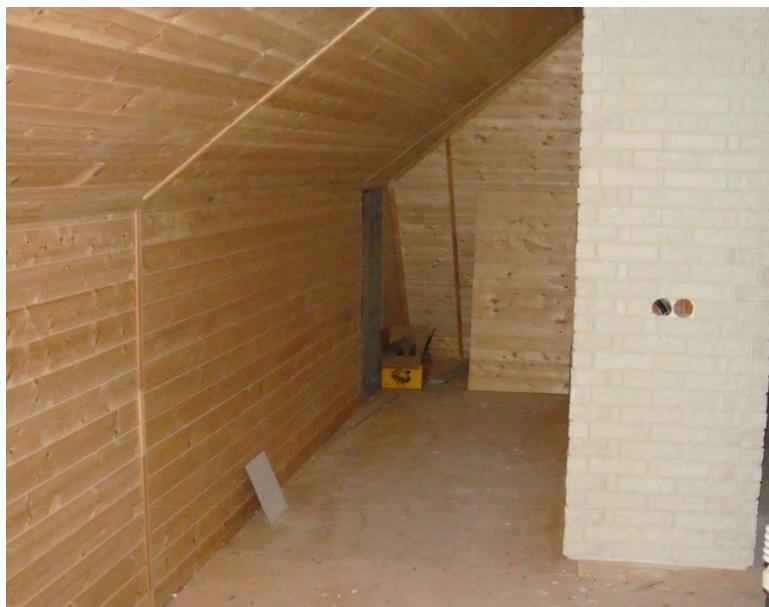
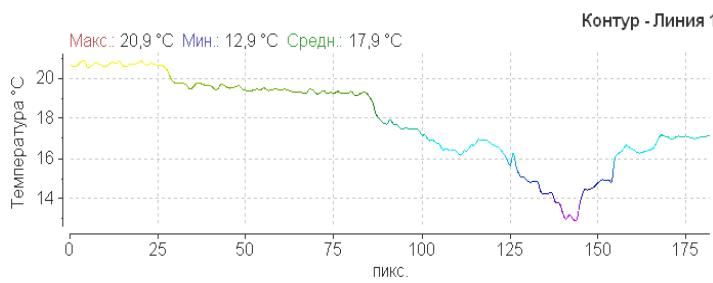
Фото объекта контроля

Точка	T °C	E	Tc °C
A	19,4	0,92	21,0
B	20,9	0,92	21,0
C	13,6	0,92	21,0

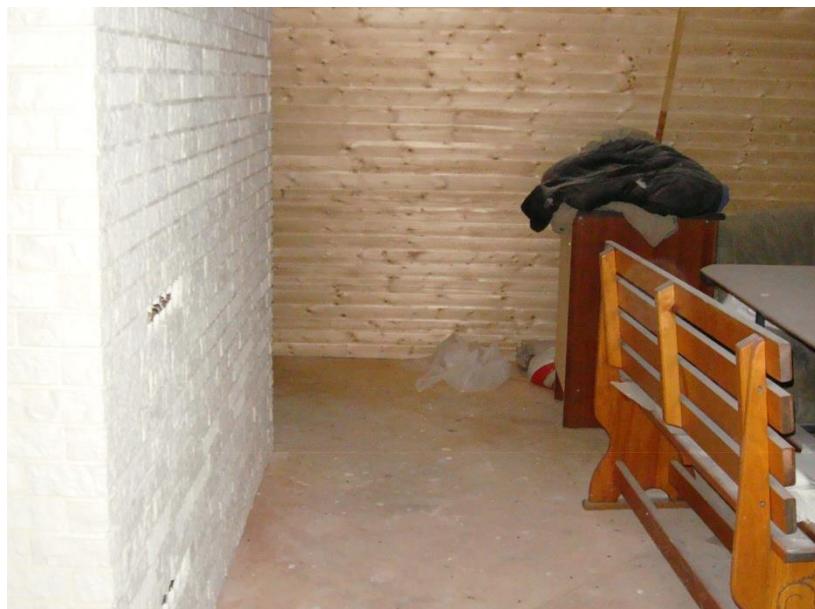
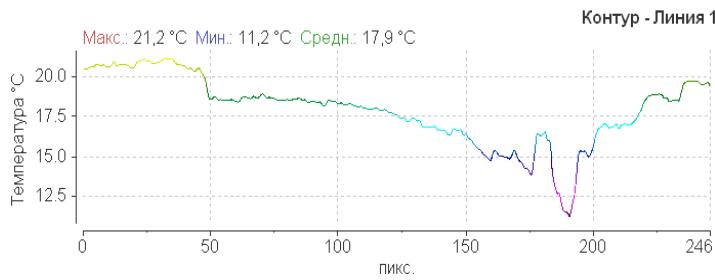
Фото объекта контроля

Точка	T °C	E	Tc °C
A	20,8	0,92	21,0
B	20,0	0,92	21,0
C	11,5	0,92	21,0

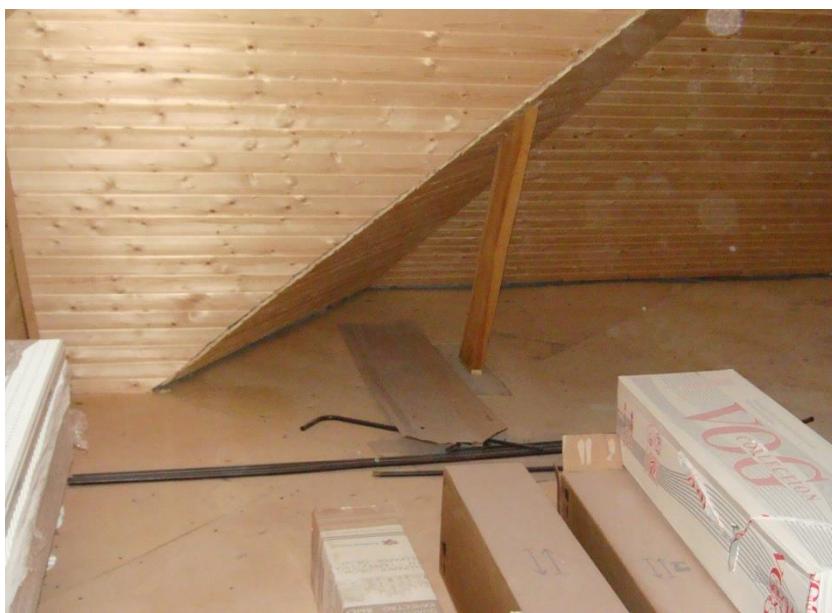
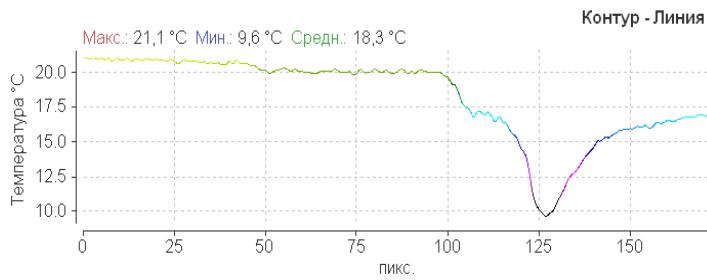
Фото объекта контроля

Точка	T °C	E	Tc °C
A	20,9	0,92	21,0
B	20,4	0,92	21,0
C	9,5	0,92	21,0
