Лаборатория высокоточного
строительного тепловидения
«ТехКонтроль»

Отчёт инструментального тепловизионного обследования.

6. Характеристики объекта контроля: Частный дом.

7. Дата проведения тепловизионного обследования: 22.03.2018 года.

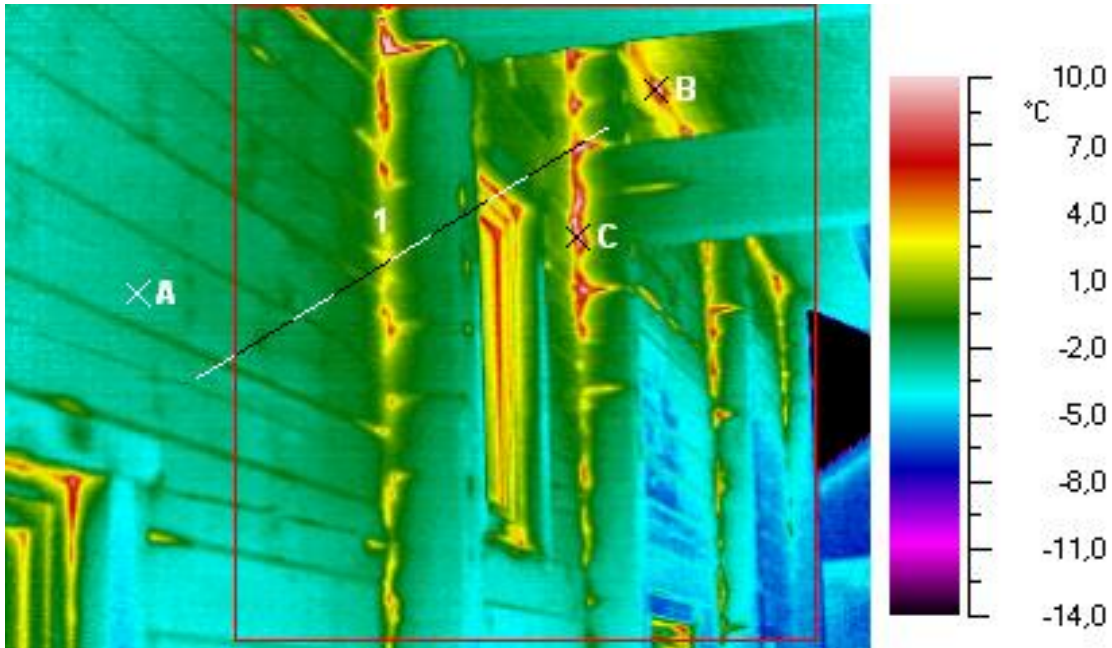
Термограмма объекта контроля TH770190.SIT

Точка	T °C	E	Tc °C
A	-2,4	0,90	-2,0
B	14,0	0,90	-2,0
C	11,2	0,90	-2,0

Участки утечек (экс фильтрации) тёплого воздуха из внутренних помещений обследуемого здания и зоны с нарушениями теплотехнических свойств ограждающих конструкций дома.

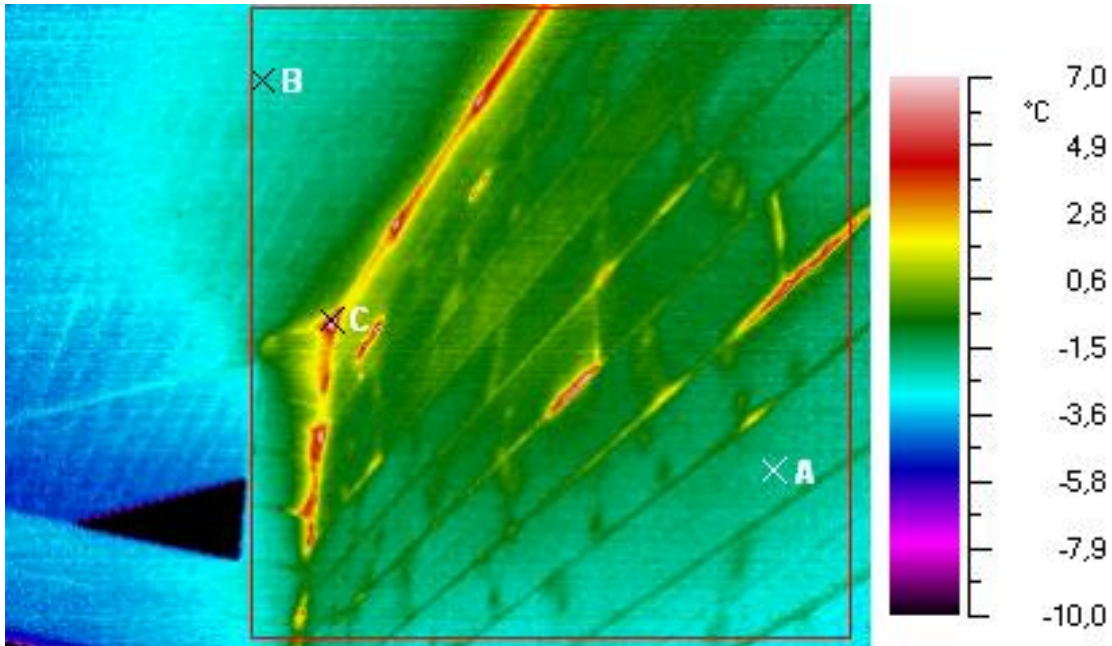
Термограмма объекта контроля TH770166.SIT

Точка	T °C	E	Tc °C
A	-1,7	0,90	-2,0
B	-2,2	0,90	-2,0
C	9,1	0,90	-2,0

Участки утечек (экс фильтрации) тёплого воздуха из внутренних помещений обследуемого здания и зоны с нарушениями теплотехнических свойств ограждающих конструкций дома.

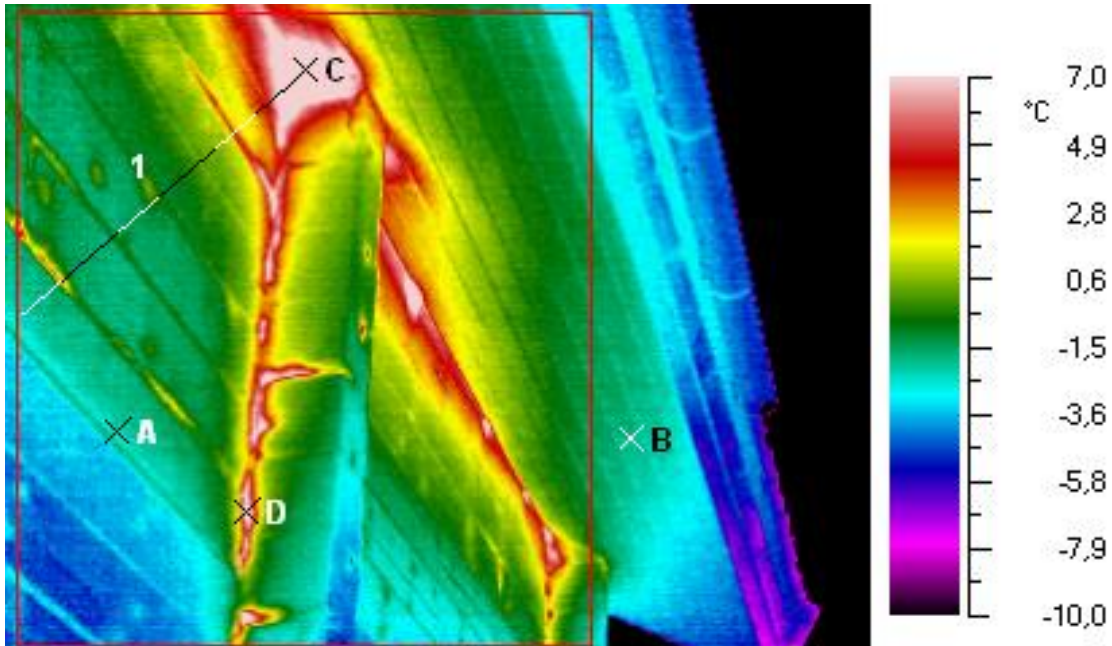
Термограмма объекта контроля TH770168.SIT

Точка	T °C	E	Tc °C
A	-2,6	0,90	-2,0
B	-2,0	0,90	-2,0
C	8,2	0,90	-2,0
D	10,5	0,90	-2,0

Участки утечек (экс фильтрации) тёплого воздуха из внутренних помещений обследуемого здания и зоны с нарушениями теплотехнических свойств ограждающих конструкций дома.

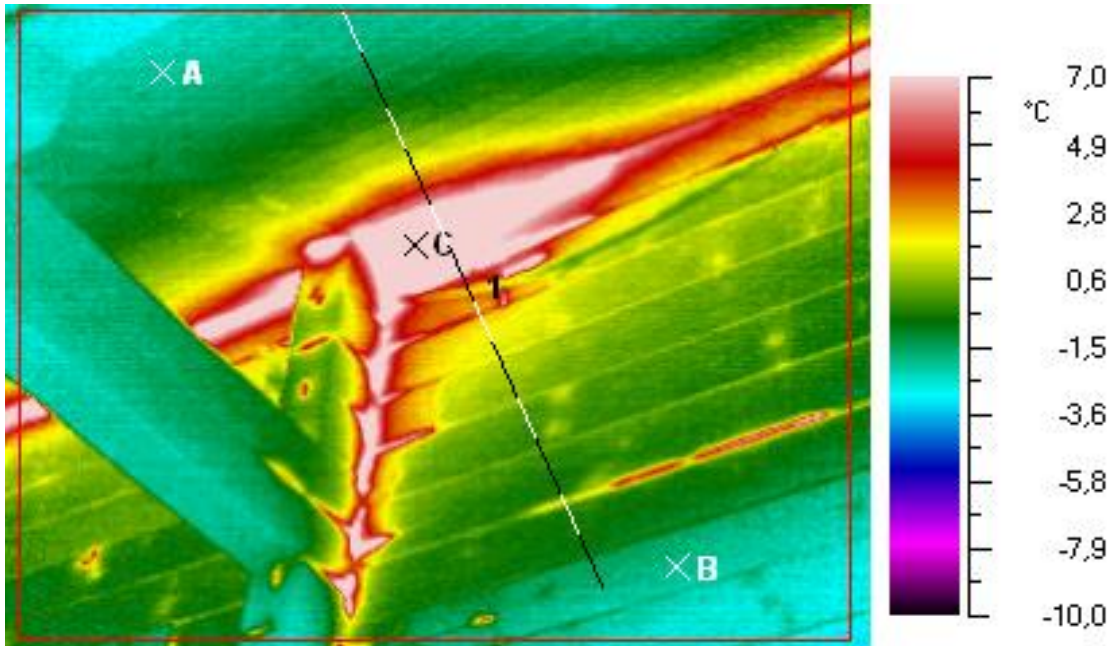
Термограмма объекта контроля TH770170.SIT

Точка	T °C	E	Tc °C
A	-2,0	0,90	-2,0
B	-2,1	0,90	-2,0
C	19,8	0,90	-2,0

Участки утечек (экс фильтрации) тёплого воздуха из внутренних помещений обследуемого здания и зоны с нарушениями теплотехнических свойств ограждающих конструкций дома.
