Лаборатория высокоточного  
строительного тепловидения  
«ТехКонтроль»

## Отчёт инструментального тепловизионного обследования.

**6. Характеристики объекта контроля:** Три квартиры в многоквартирном доме.

**Квартира №293**

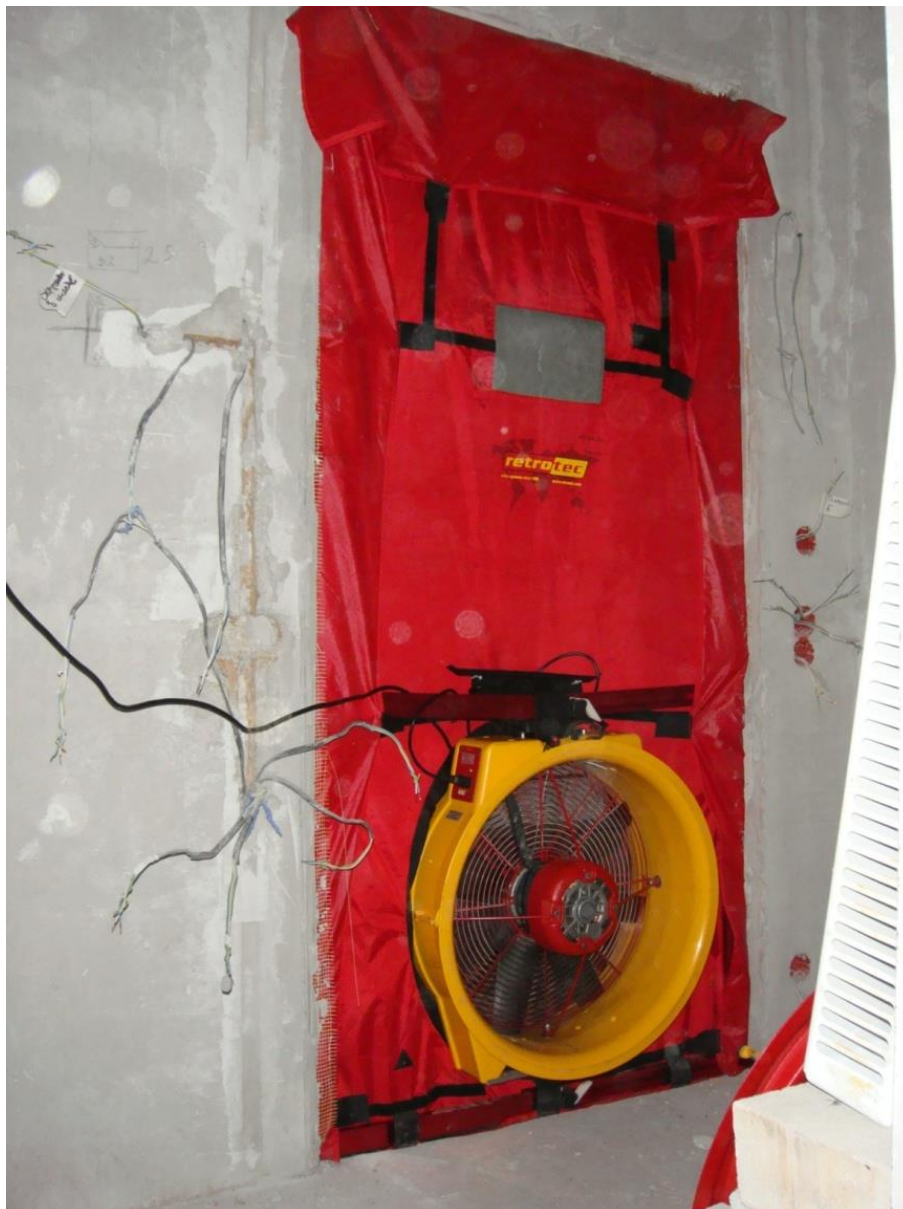
Фото установки аэродвери.

7. Дальномер лазерный MAKITA LD-60P.
8. Диагностическая установка "аэродверь" RETROTEC 1000 (США), для контроля кратности воздухообмена и воздухопроницаемости ограждающих конструкций зданий.

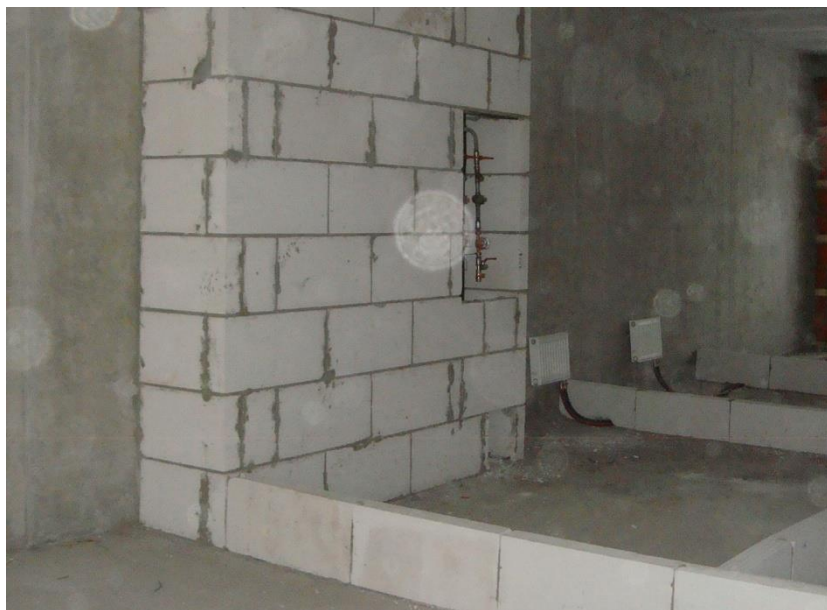
Термограмма объекта контроля TH770203.SIT

Теплотехнических дефектов не выявлено.
