Лаборатория высокоточного
строительного тепловидения
«ТехКонтроль»

Отчёт инструментального тепловизионного обследования системы отопления частного дома площадью 310 м2.

Карты тепловизионной трассировки системы отопления.

Карты локализации протечки системы отопления.

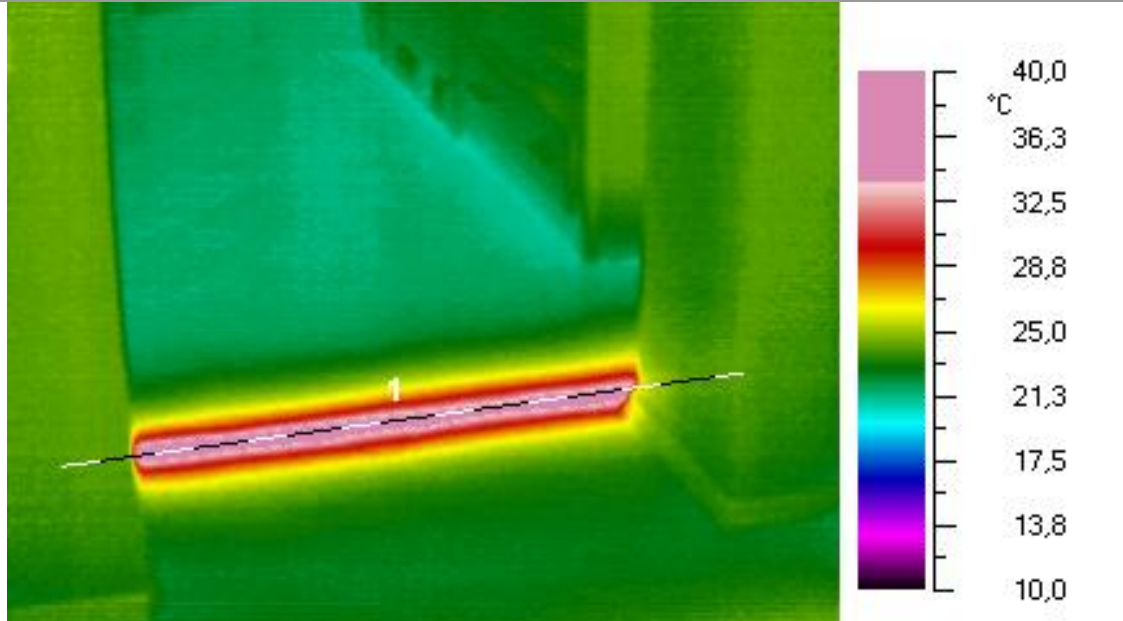
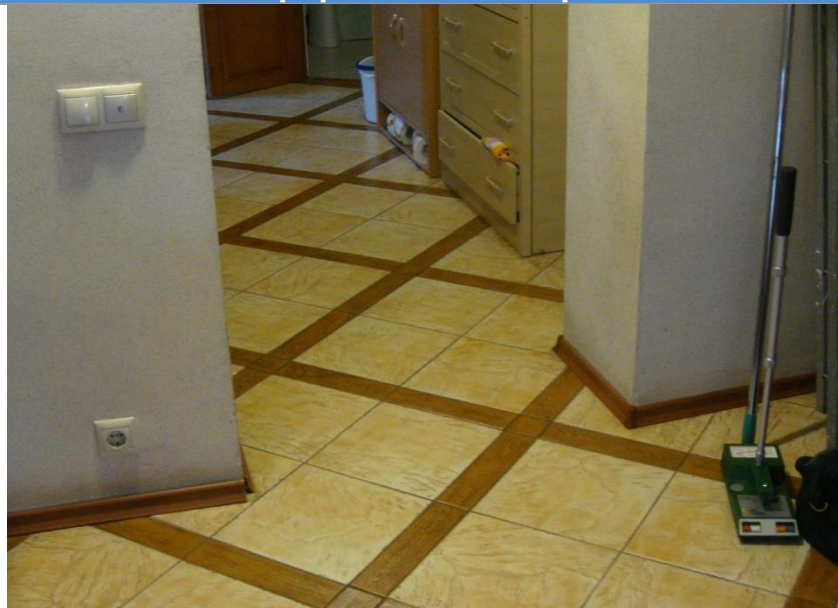
TH770007.SIT

Выраженных теплотехнических аномалий свидетельствующих о выходе теплоносителя из системы отопления не выявлено.

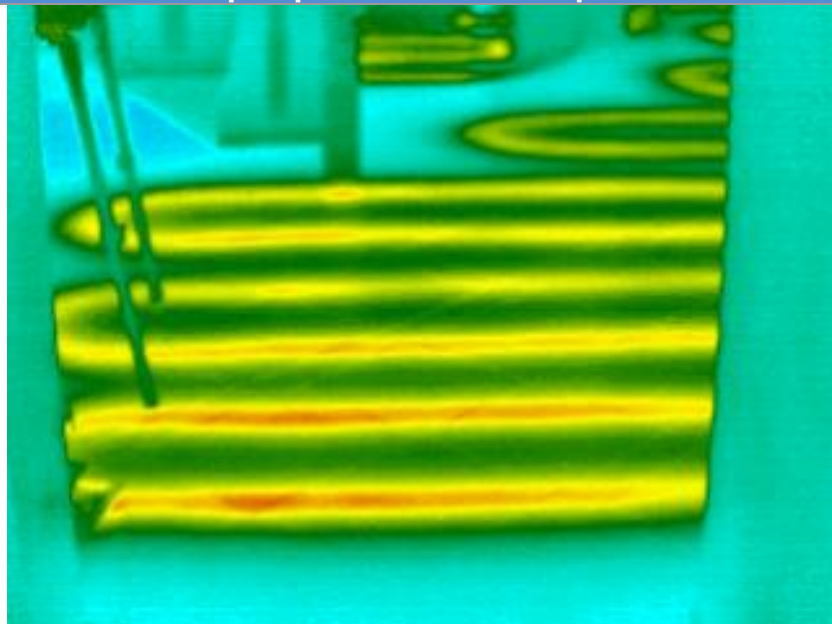
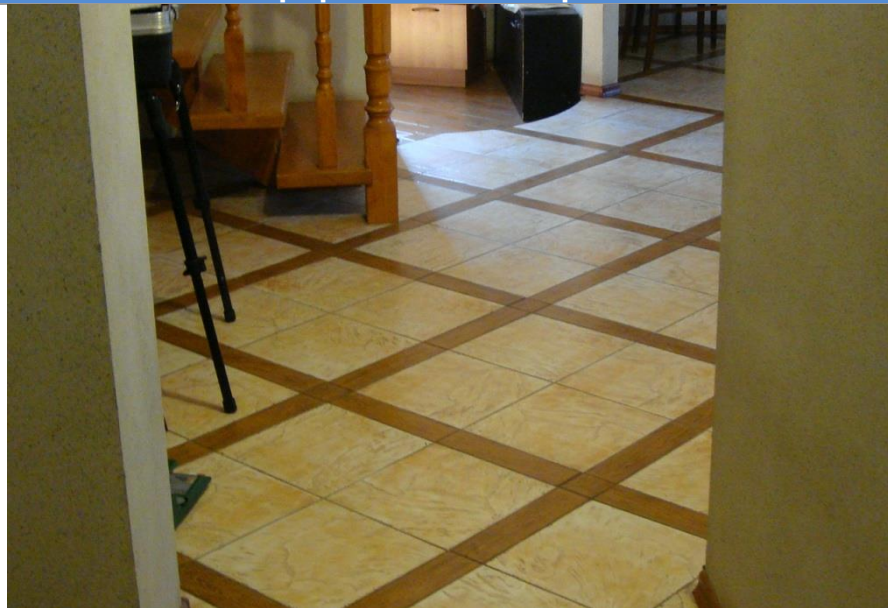
TH770008.SIT

Выраженных теплотехнических аномалий свидетельствующих о выходе теплоносителя из системы отопления не выявлено.

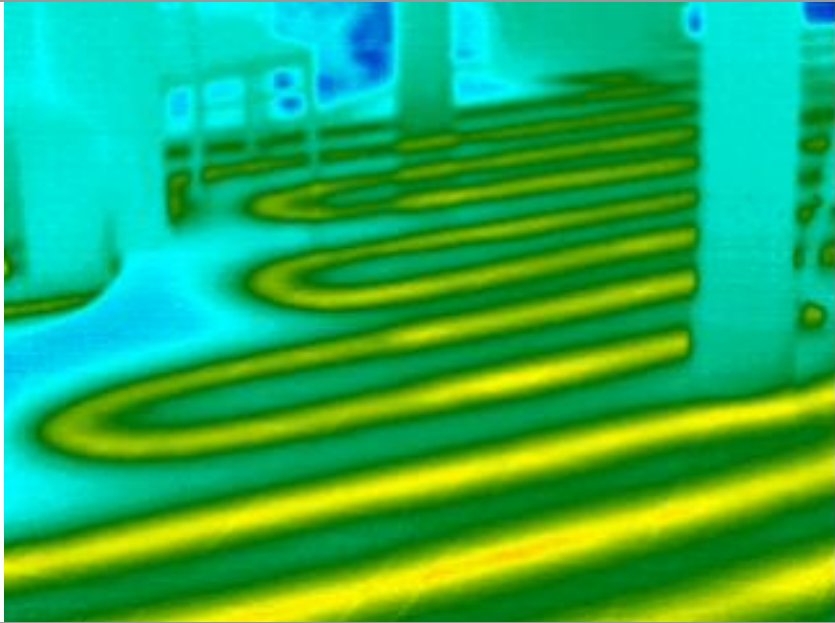
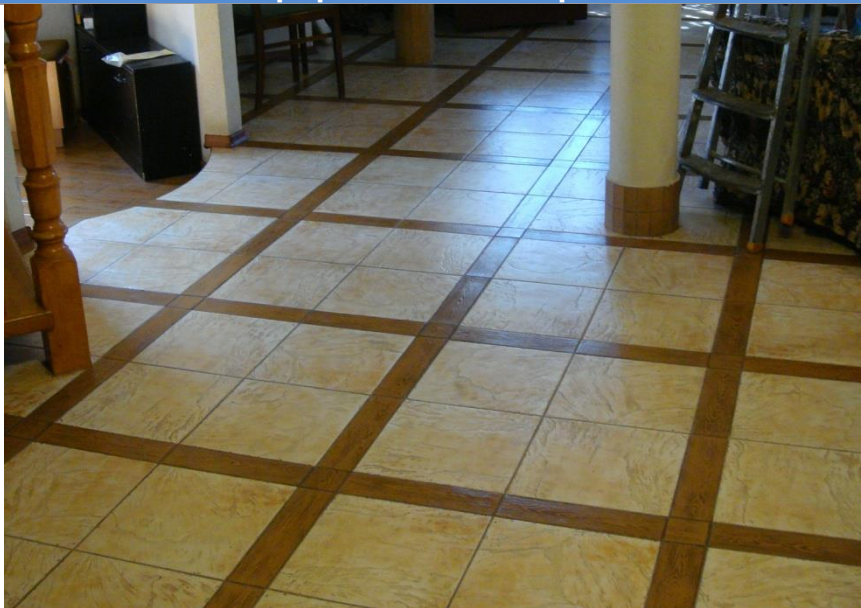
TH770009.SIT

Выраженных теплотехнических аномалий свидетельствующих о выходе теплоносителя из системы отопления не выявлено.

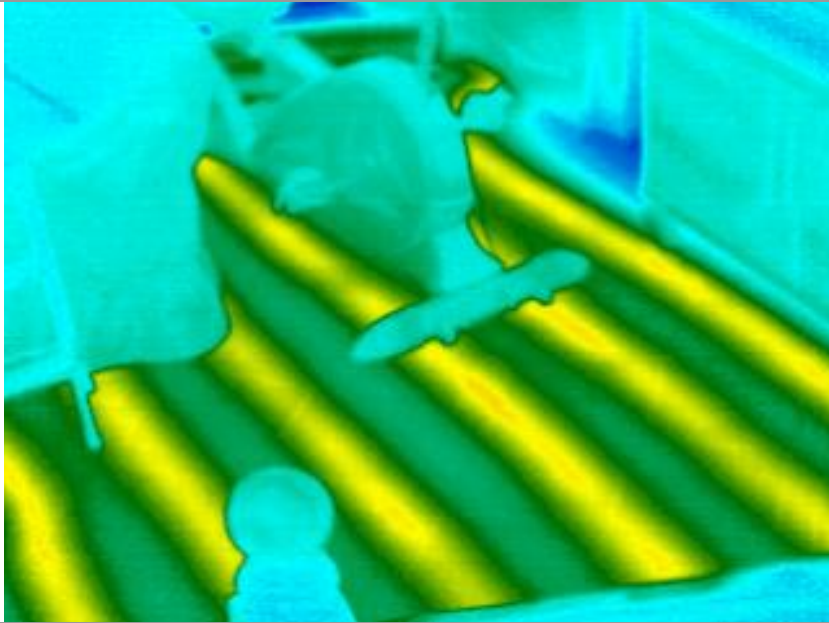
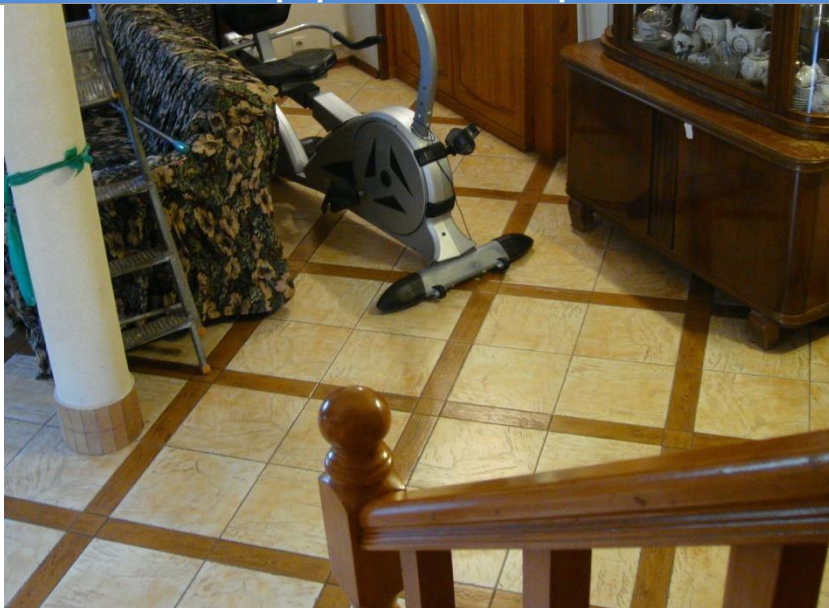
Файл TH770010.SIT

Выраженных теплотехнических аномалий свидетельствующих о выходе теплоносителя из системы отопления не выявлено.

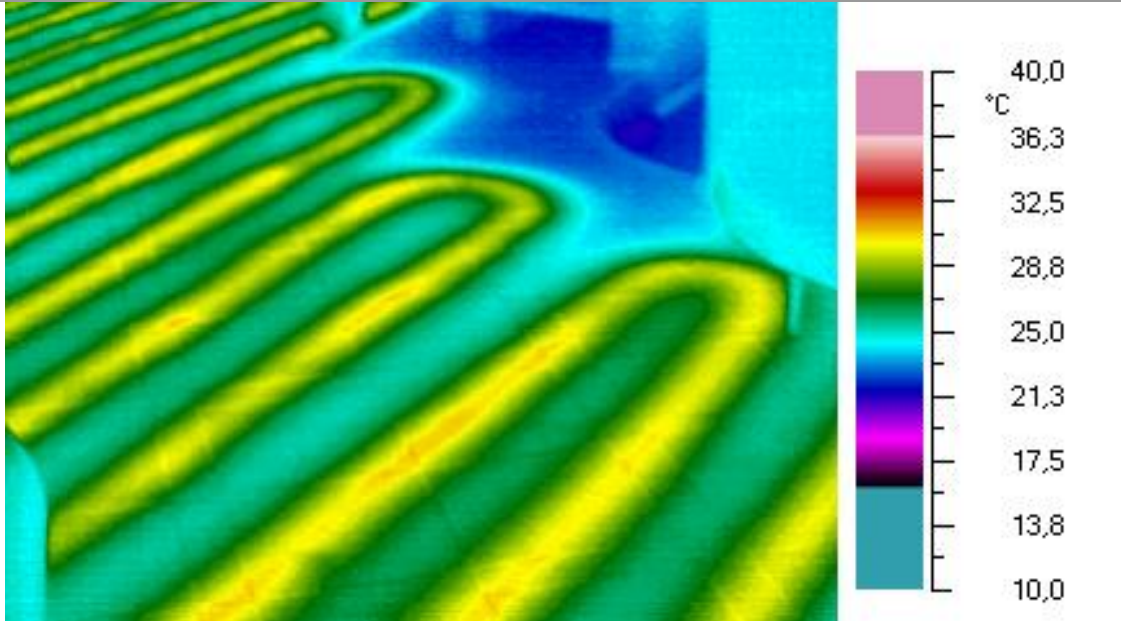
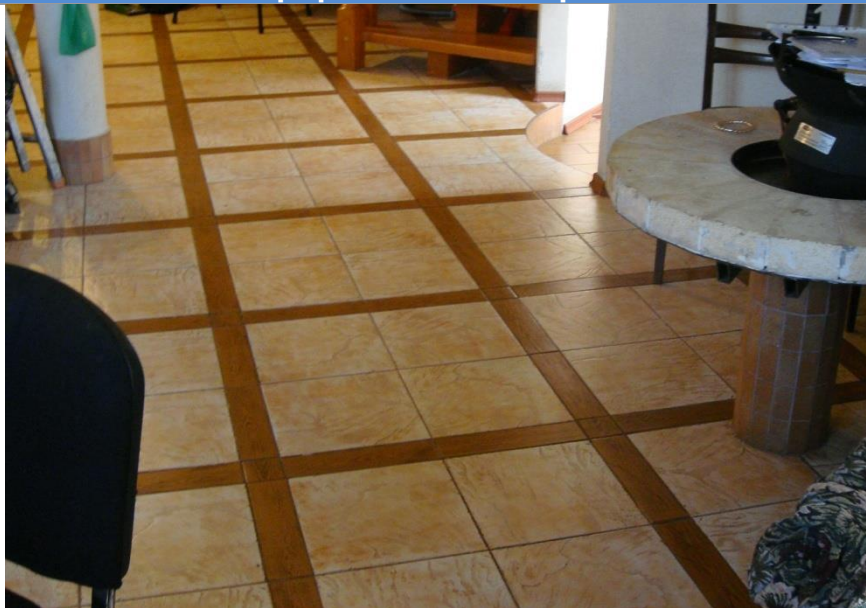
TH770011.SIT

Выраженных теплотехнических аномалий свидетельствующих о выходе теплоносителя из системы отопления не выявлено.

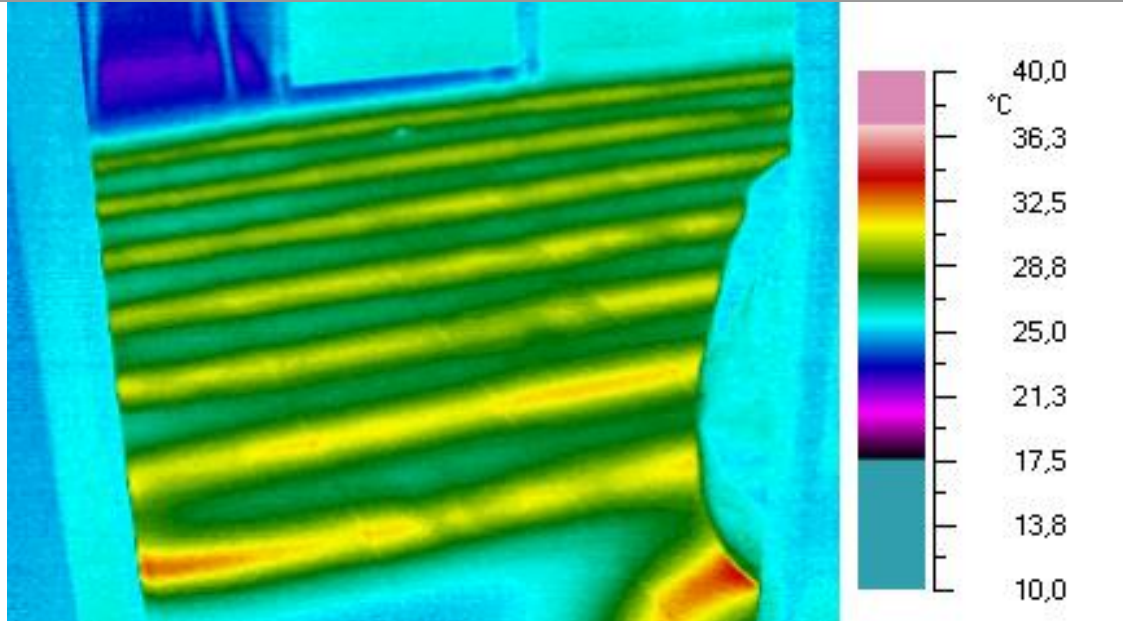
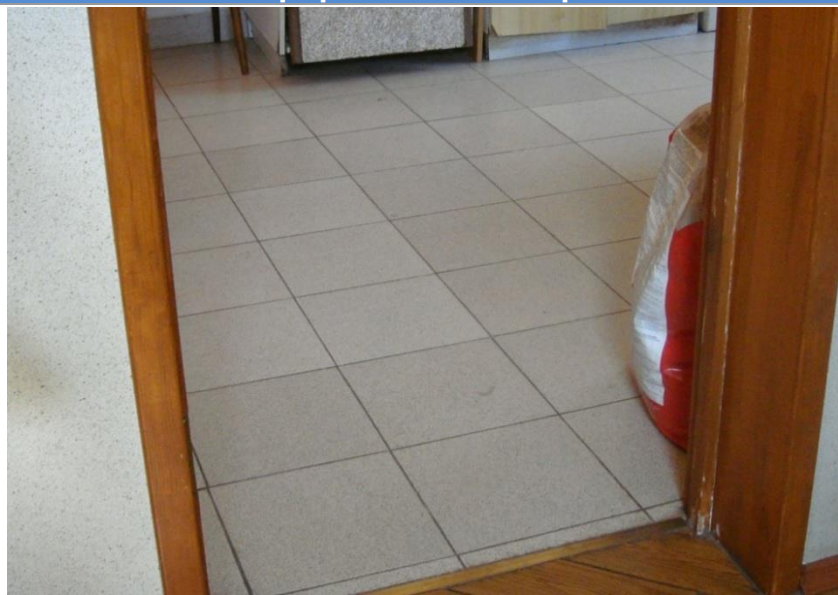
TH770012.SIT

Выраженных теплотехнических аномалий свидетельствующих о выходе теплоносителя из системы отопления не выявлено.

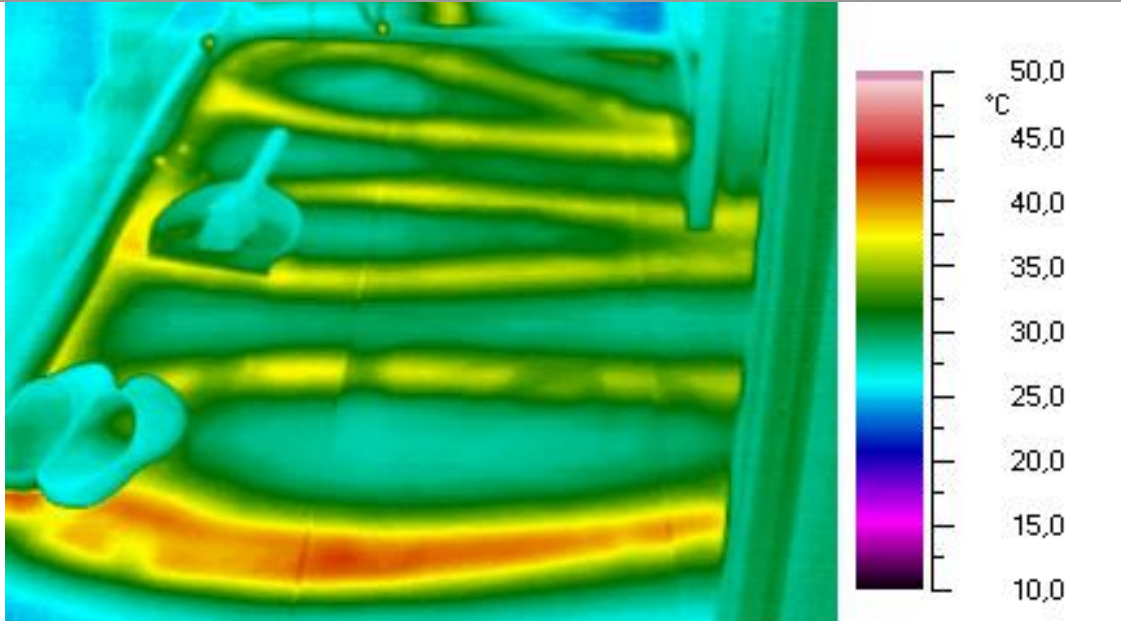
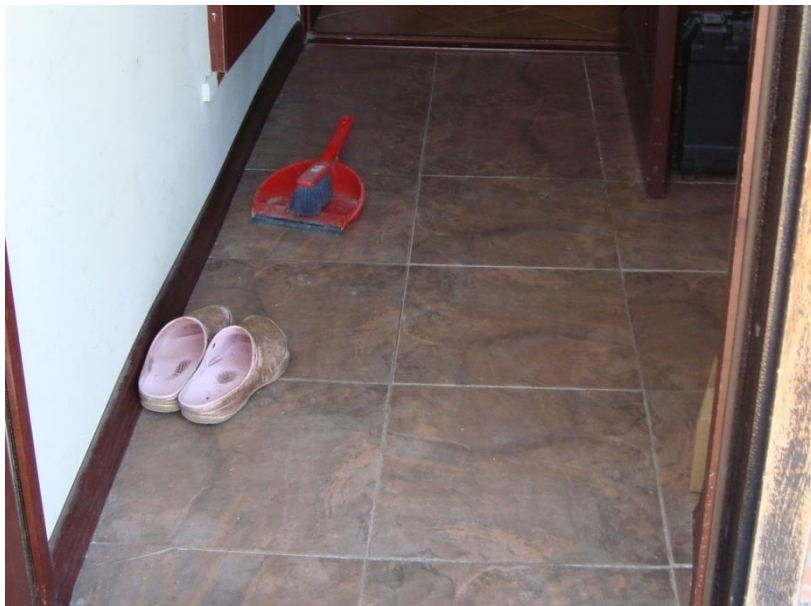
TH770014.SIT

Выраженных теплотехнических аномалий свидетельствующих о выходе теплоносителя из системы отопления не выявлено.

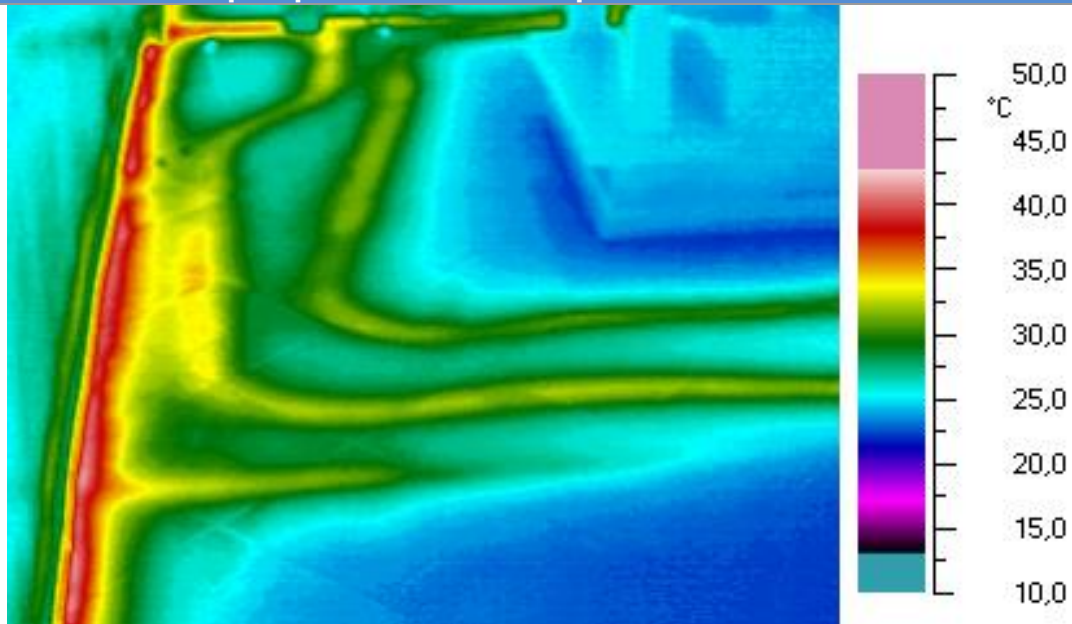
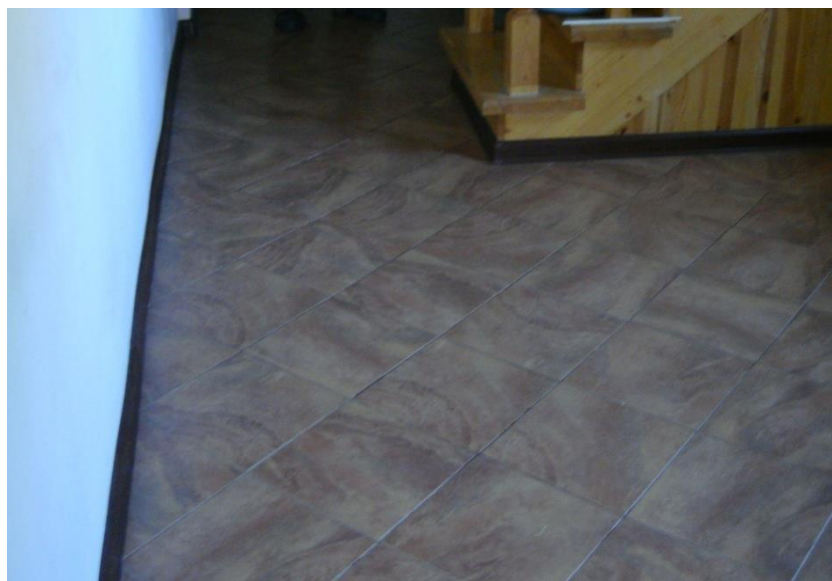
Файл TH770015.SIT

Выраженных теплотехнических аномалий свидетельствующих о выходе теплоносителя из системы отопления не выявлено.

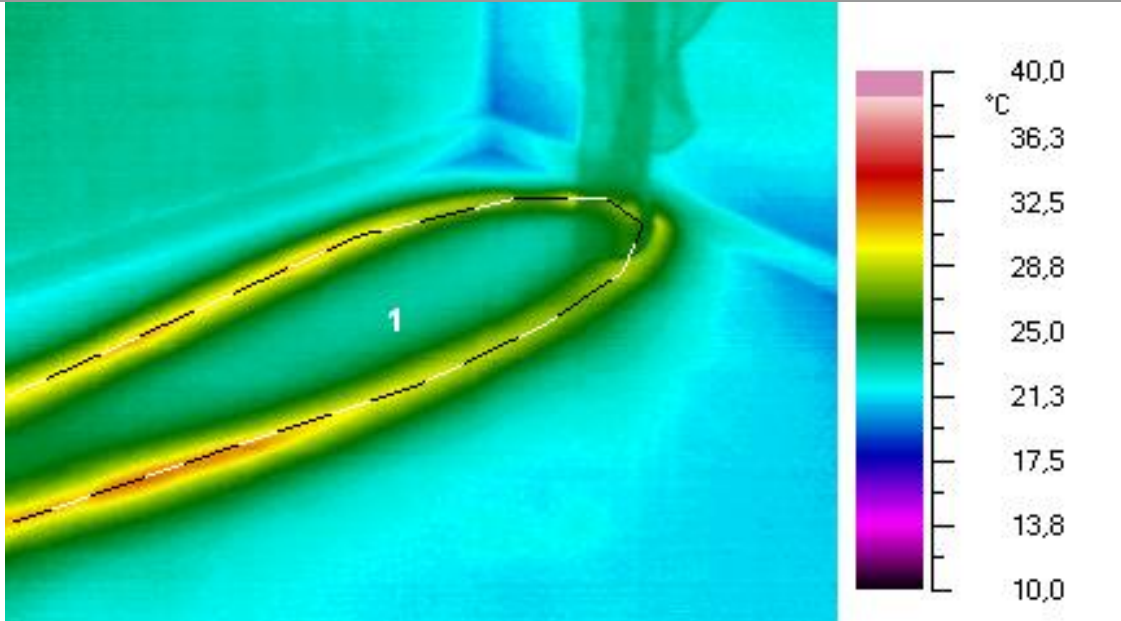
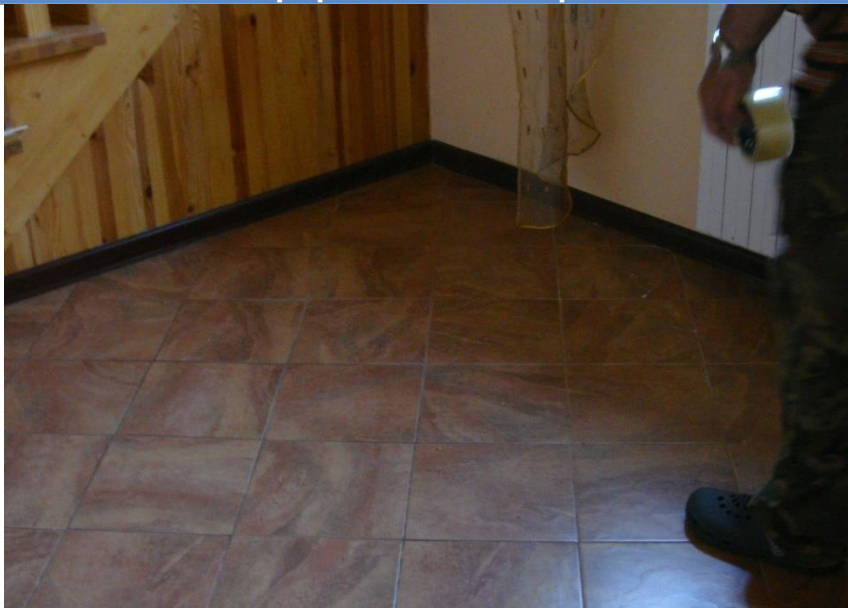
TH770017.SIT

Выраженных теплотехнических аномалий свидетельствующих о выходе теплоносителя из системы отопления не выявлено.

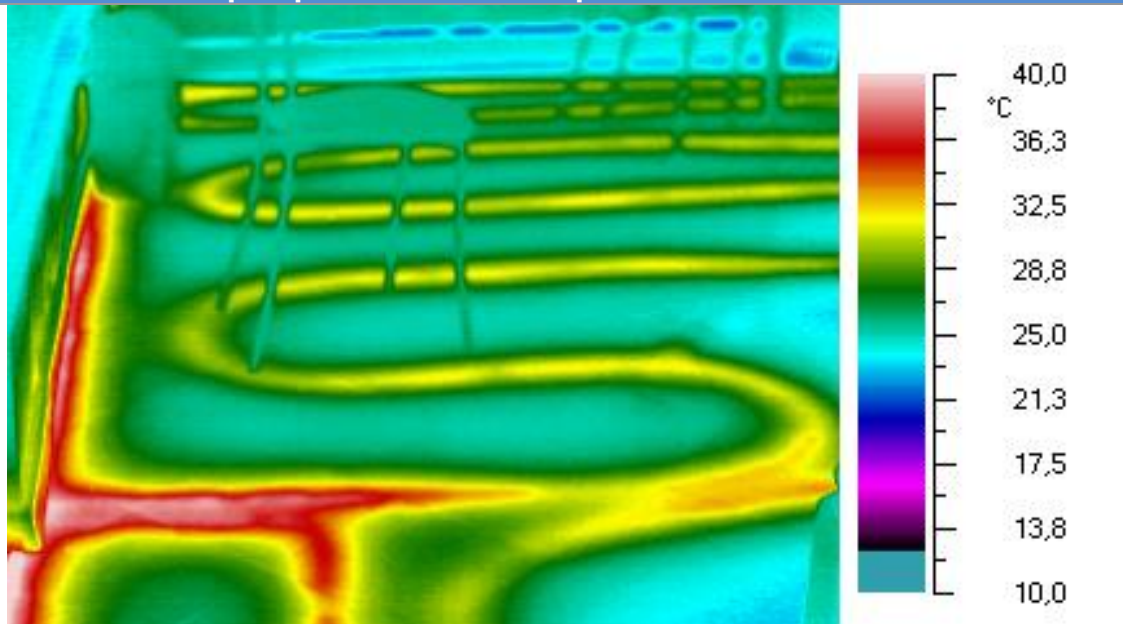
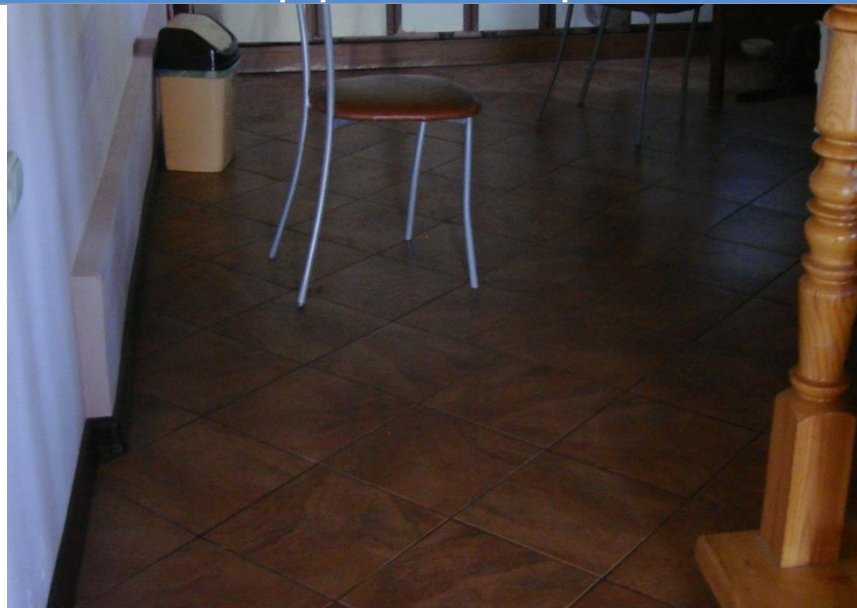
TH770018.SIT

Выраженных теплотехнических аномалий свидетельствующих о выходе теплоносителя из системы отопления не выявлено.

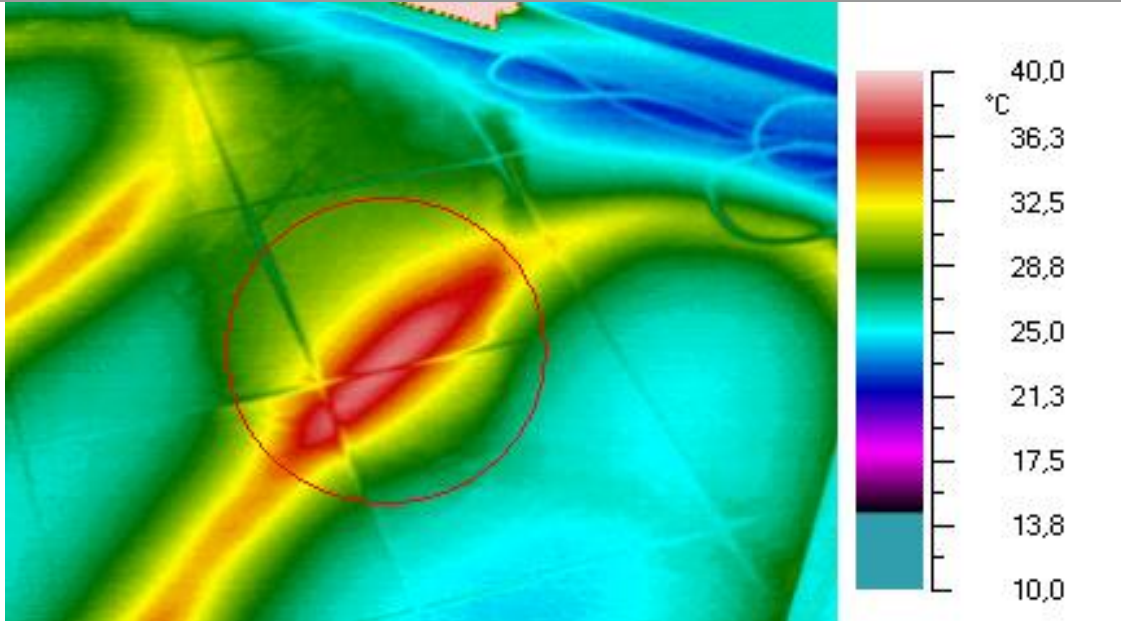
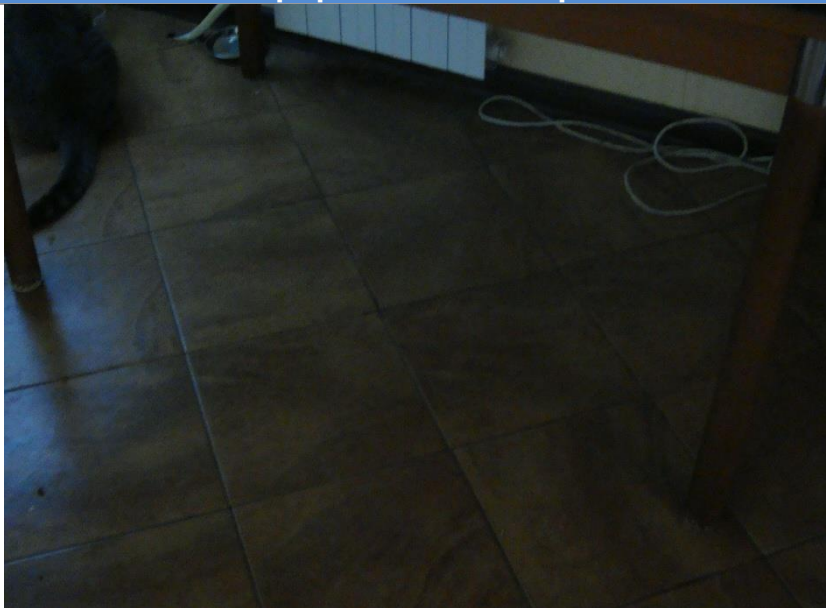
Файл TH770019.SIT

Тепловая аномалия на шлейфе трубы. Вероятен перепад трубы по горизонтали.

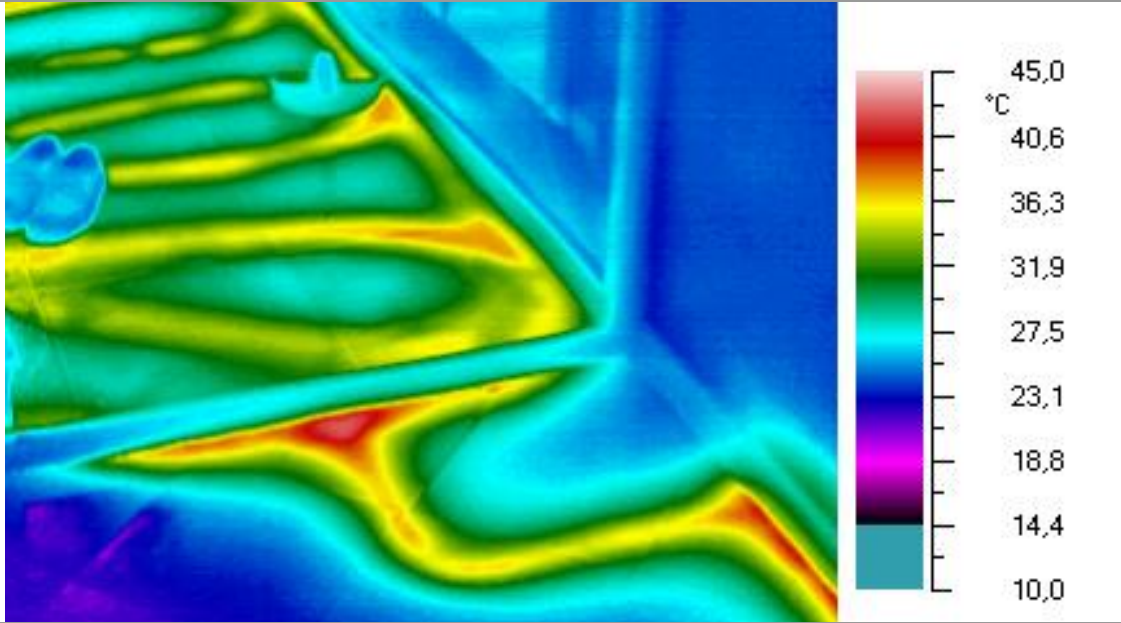
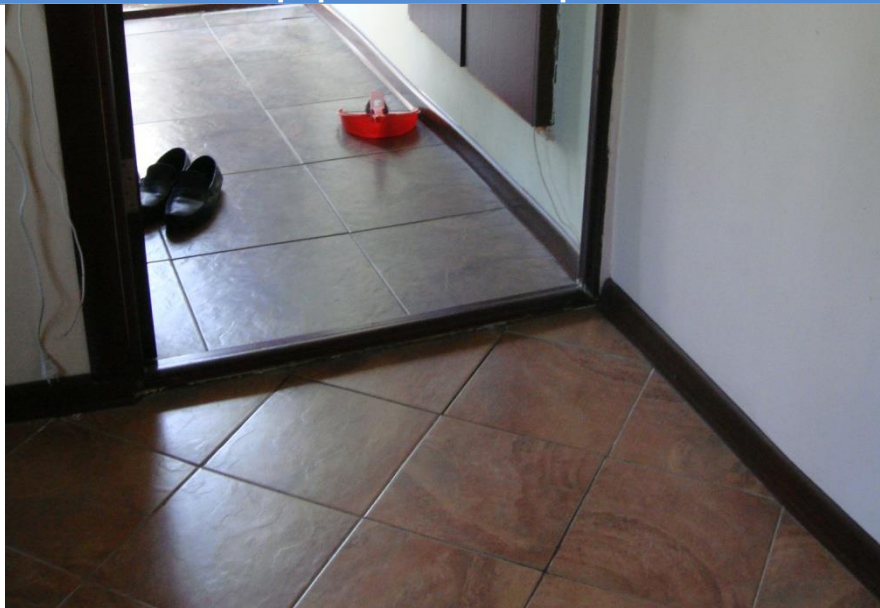
Файл TH770021.SIT

Выраженных теплотехнических аномалий свидетельствующих о выходе теплоносителя из системы отопления не выявлено.

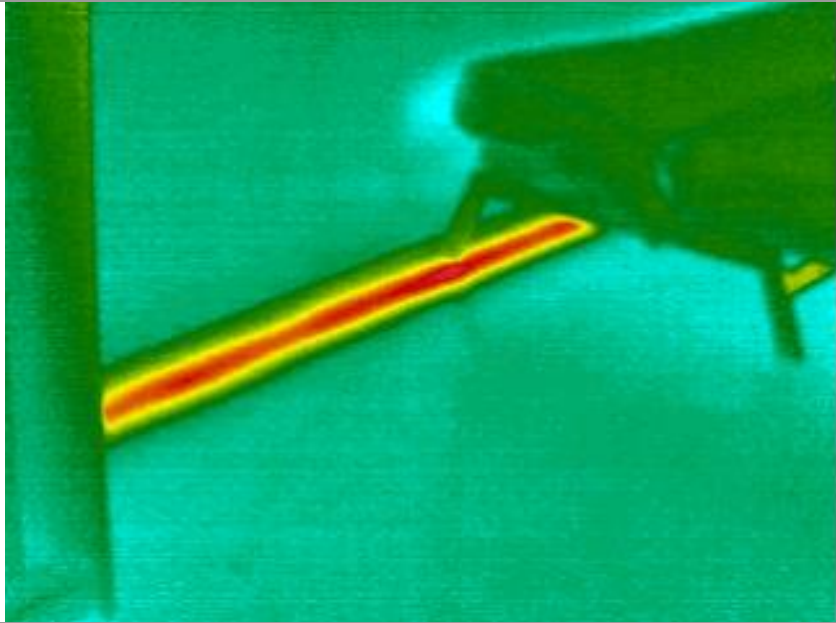
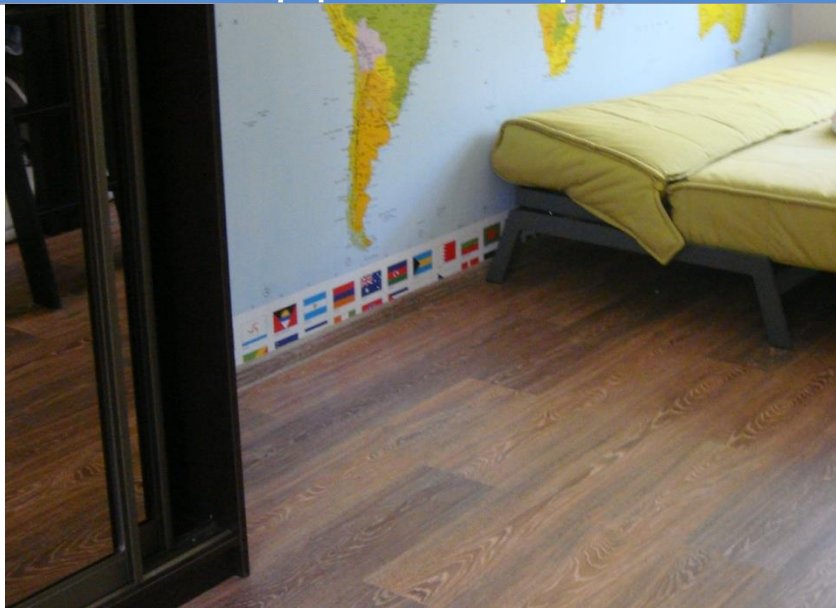
TH770022.SIT

Выраженных теплотехнических аномалий свидетельствующих о выходе теплоносителя из труб системы отопления не выявлено.

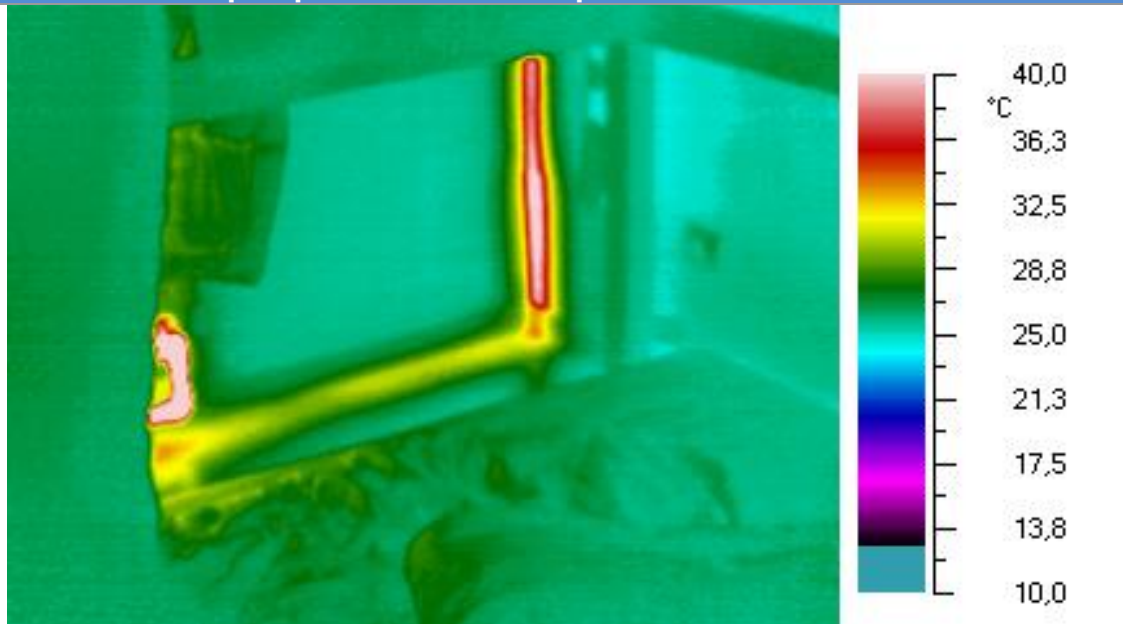
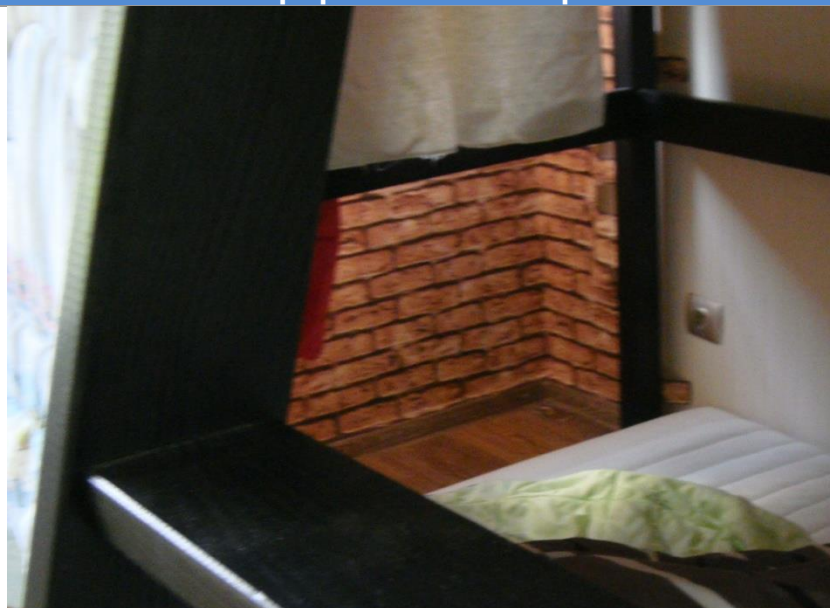
Файл TH770023.SIT

Выраженных теплотехнических аномалий свидетельствующих о выходе теплоносителя из труб системы отопления не выявлено.

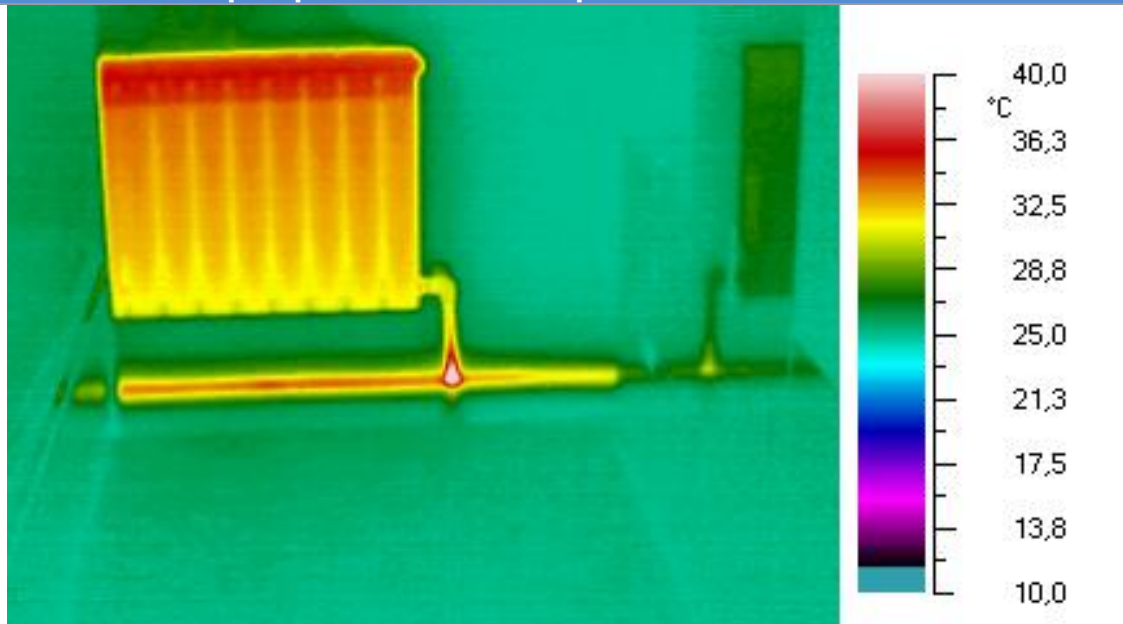
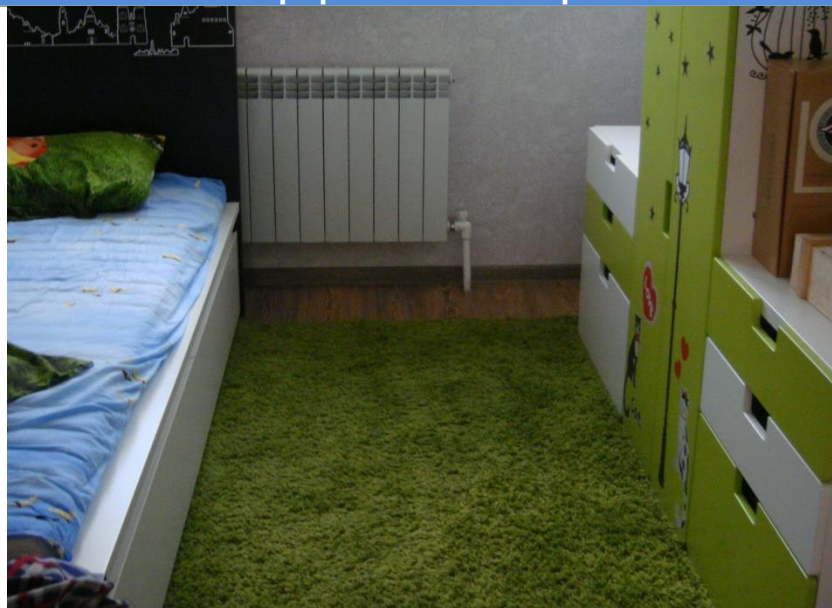
TH770024.SIT

Выраженных теплотехнических аномалий свидетельствующих о выходе теплоносителя из труб системы отопления не выявлено.

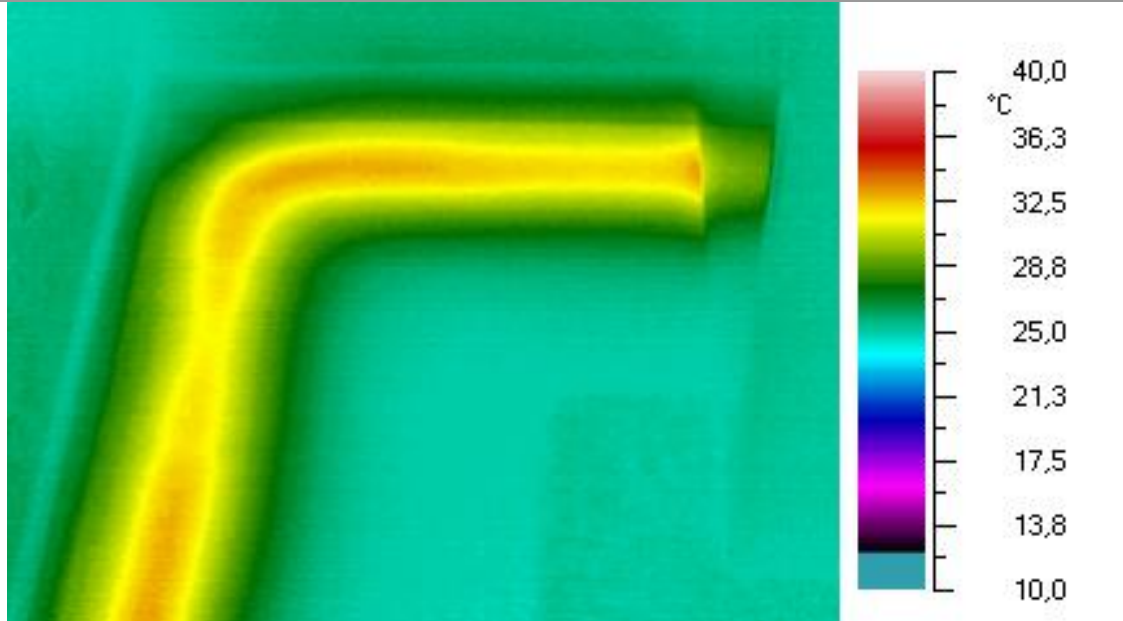
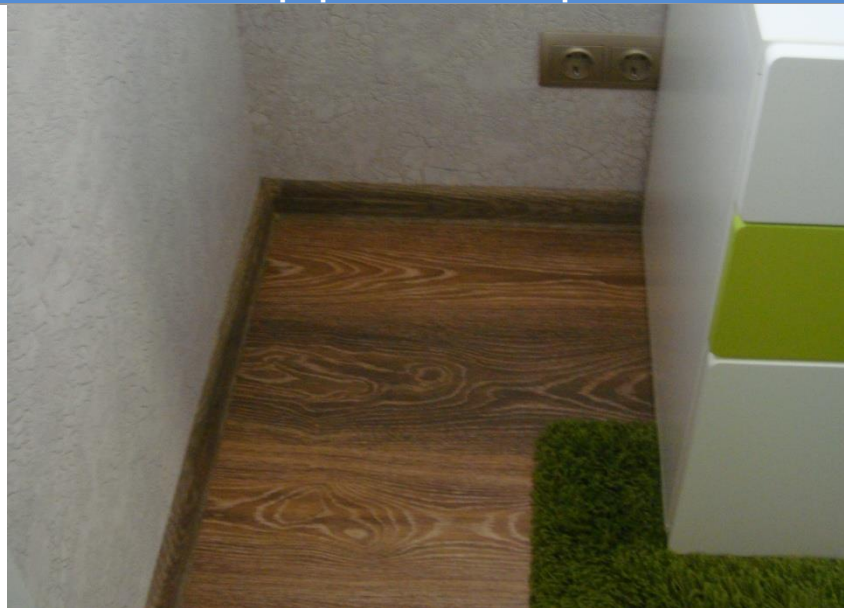
TH770025.SIT

Выраженных теплотехнических аномалий свидетельствующих о выходе теплоносителя из труб системы отопления не выявлено.

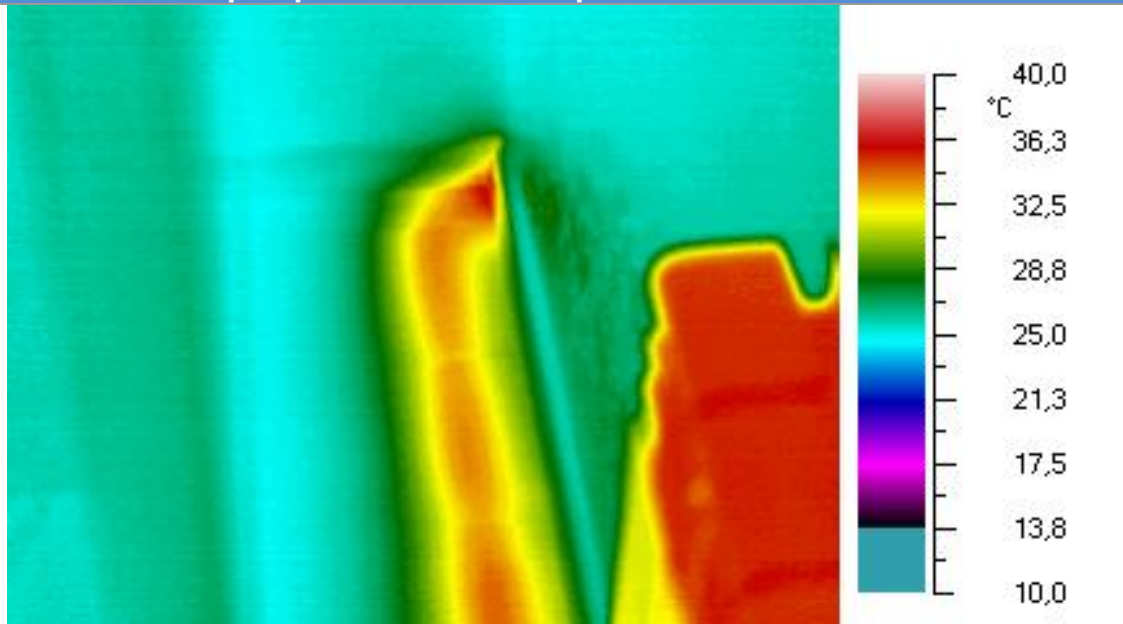
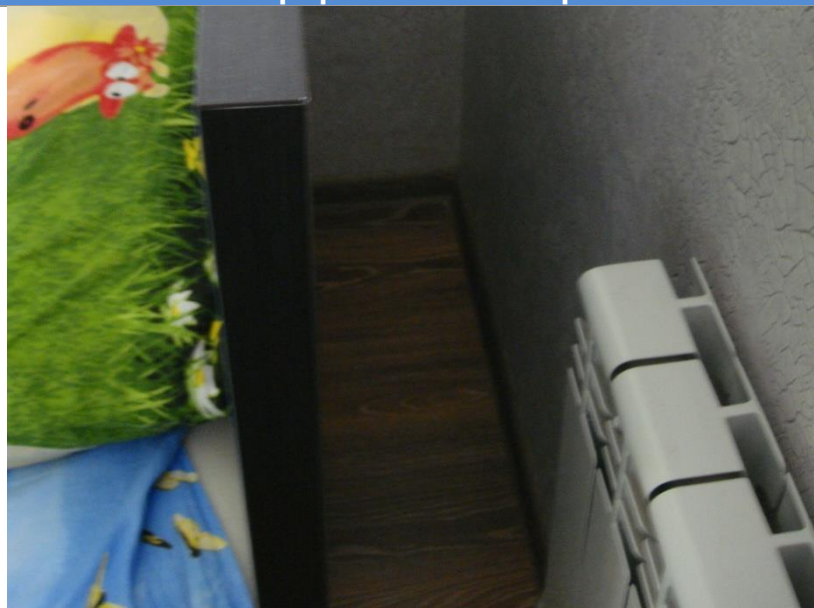
Файл **TH770026.SIT**

Выраженных теплотехнических аномалий свидетельствующих о выходе теплоносителя из труб системы отопления не выявлено.

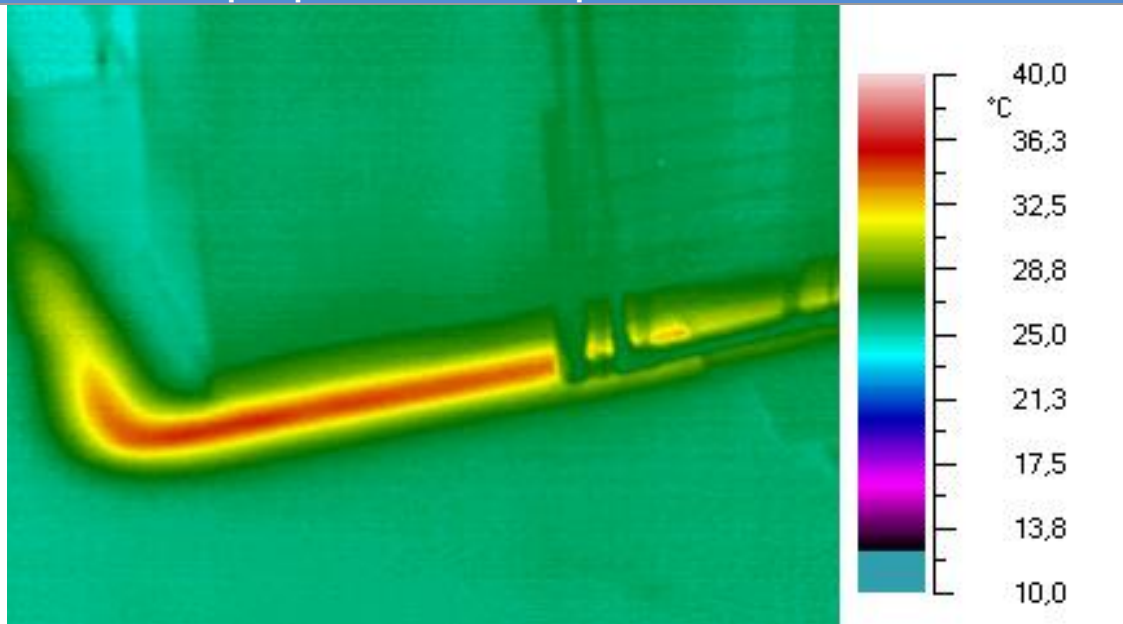
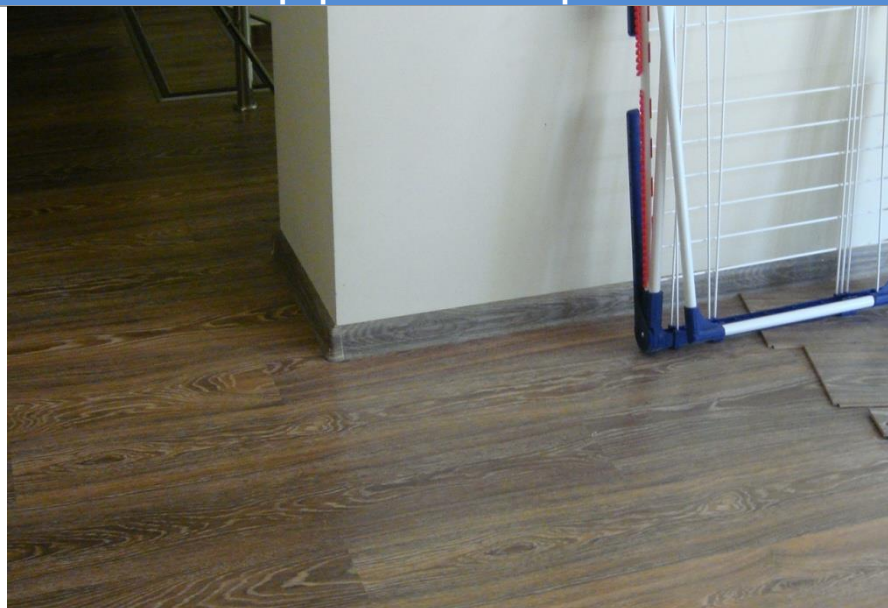
Файл TH770027.SIT

Выраженных теплотехнических аномалий свидетельствующих о выходе теплоносителя из труб системы отопления не выявлено.

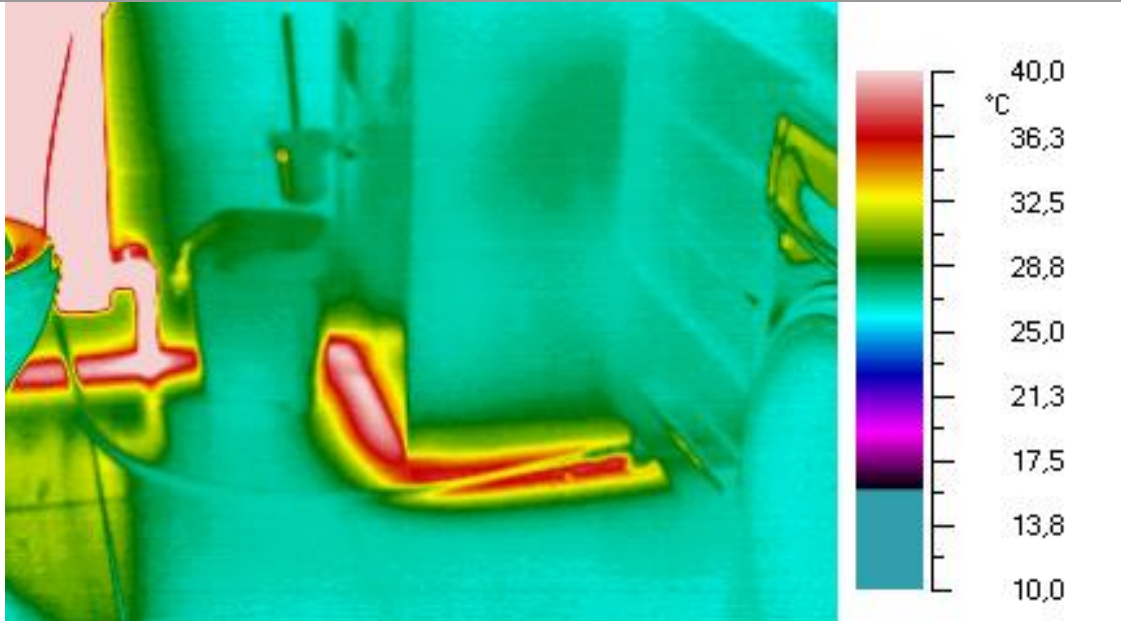
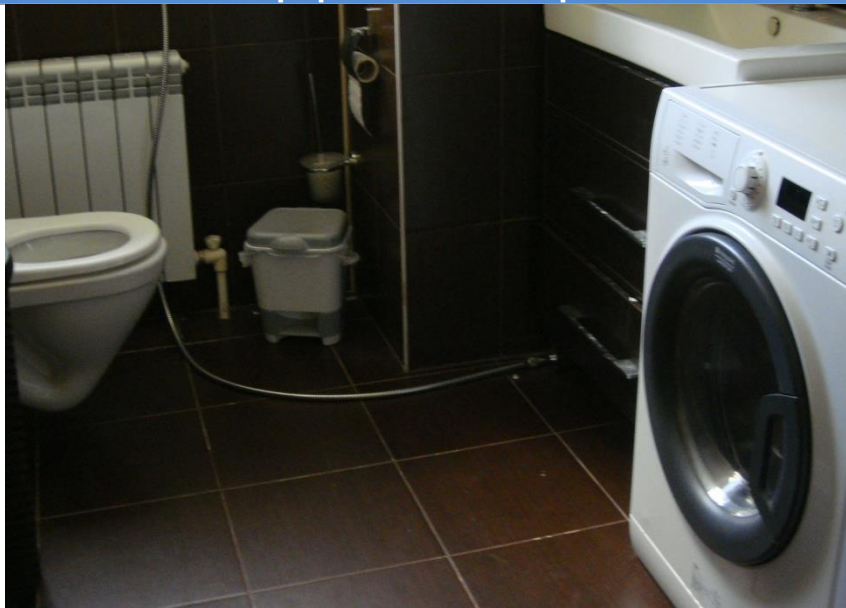
Файл TH770028.SIT

Выраженных теплотехнических аномалий свидетельствующих о выходе теплоносителя из труб системы отопления не выявлено.
