Лаборатория высокоточного
строительного тепловидения
«ТехКонтроль»

Отчёт инструментального тепловизионного обследования системы отопления частного дома площадью 310 м2.

Карты тепловизионной трассировки системы отопления.

Карты локализации протечки системы отопления.

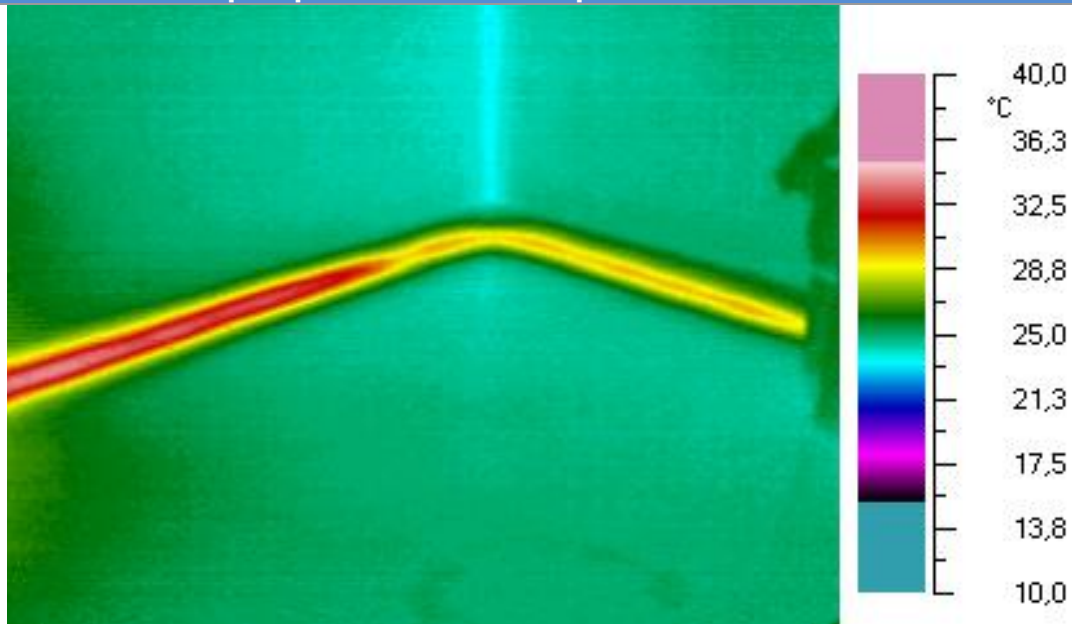
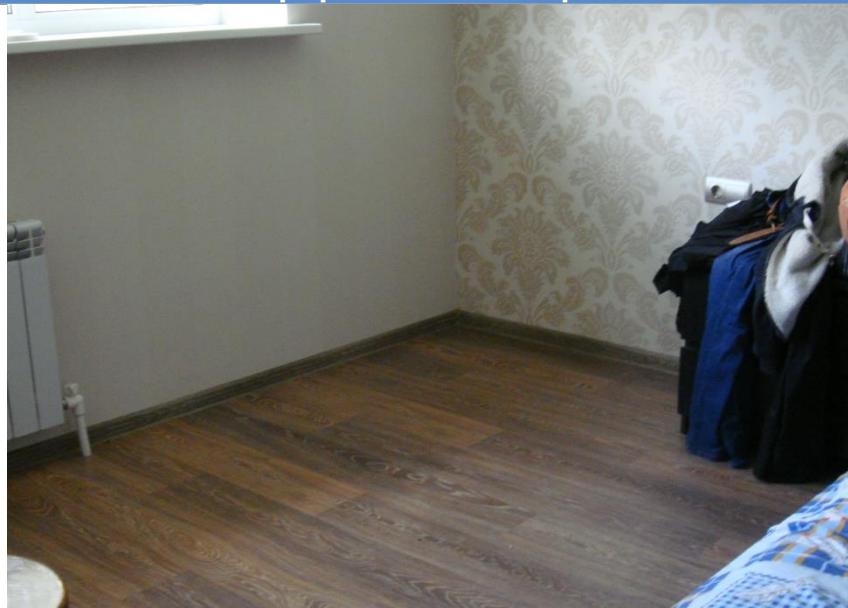
Файл TH770029.SIT

Выраженных теплотехнических аномалий свидетельствующих о выходе теплоносителя из труб системы отопления не выявлено.

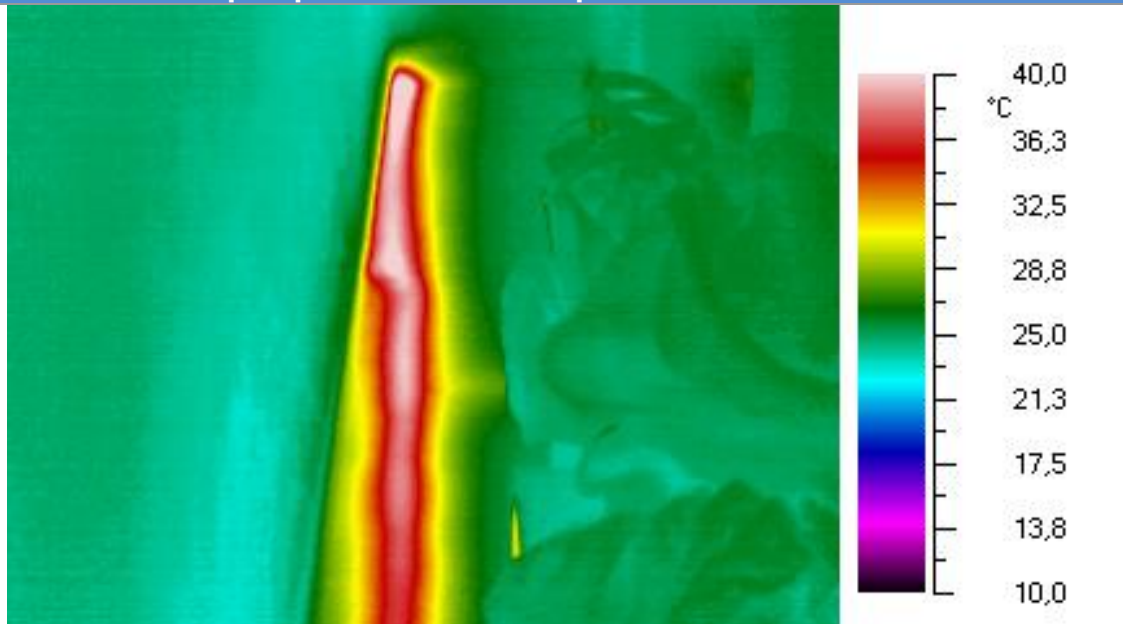
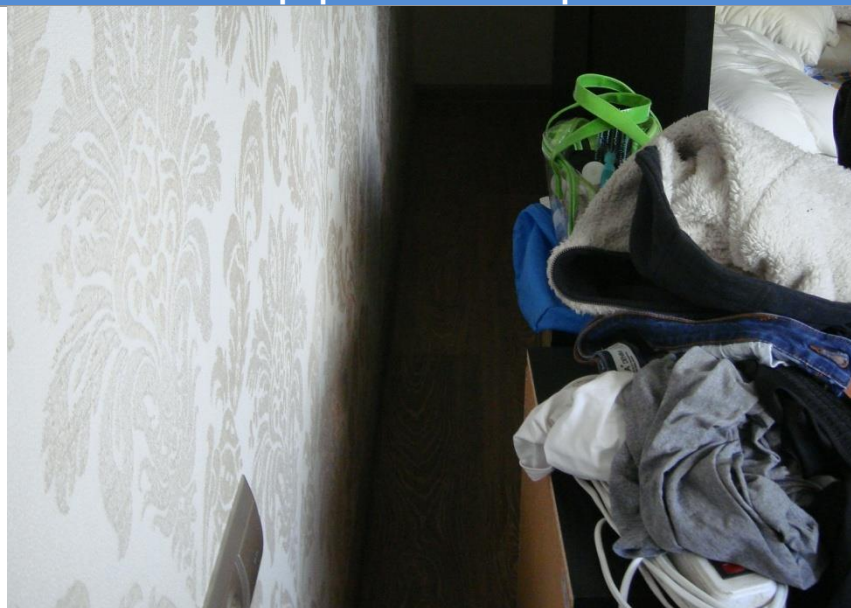
TH770030.SIT

Выраженных теплотехнических аномалий свидетельствующих о выходе теплоносителя из труб системы отопления не выявлено.

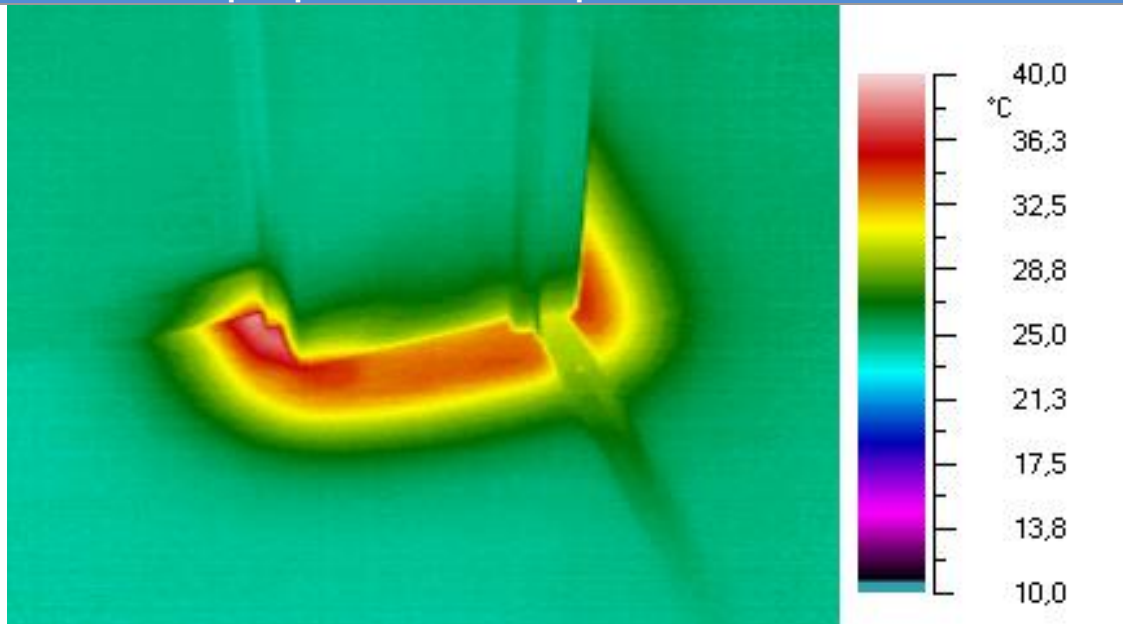
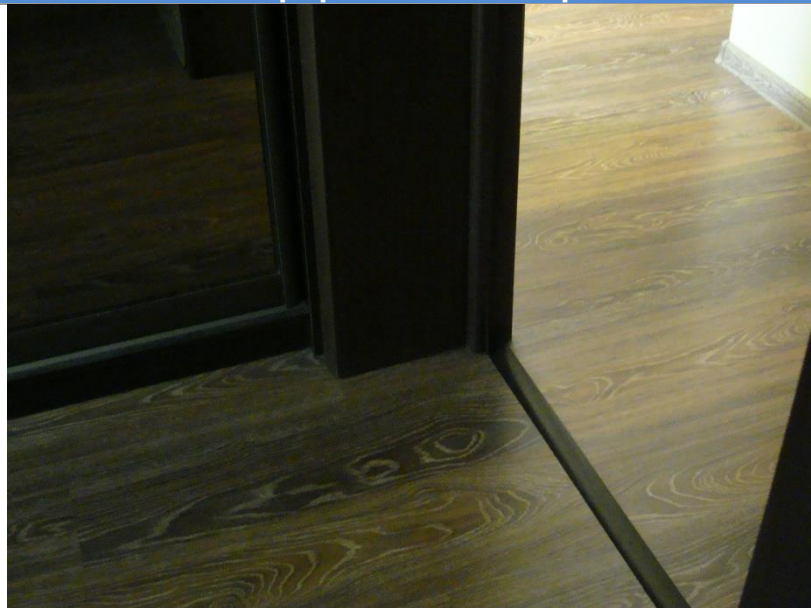
Файл TH770031.SIT

Выраженных теплотехнических аномалий свидетельствующих о выходе теплоносителя из труб системы отопления не выявлено.

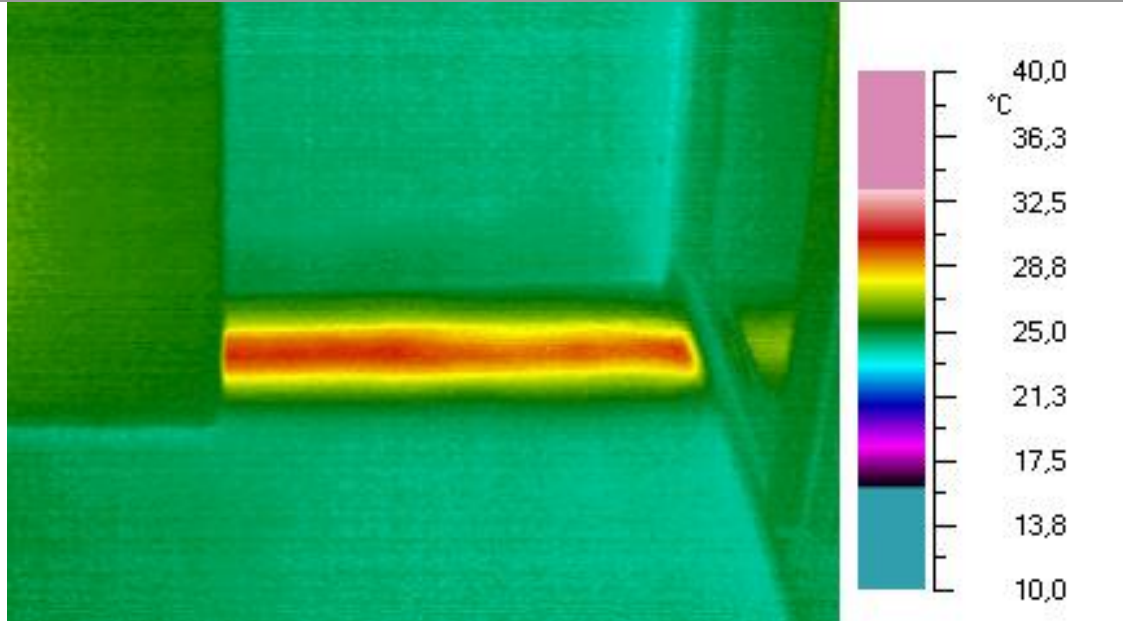
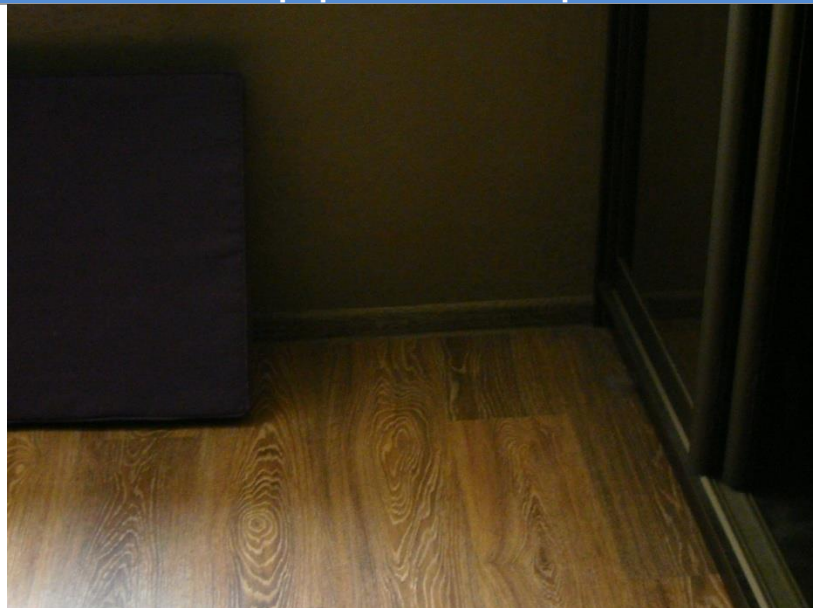
TH770032.SIT

Выраженных теплотехнических аномалий свидетельствующих о выходе теплоносителя из труб системы отопления не выявлено.

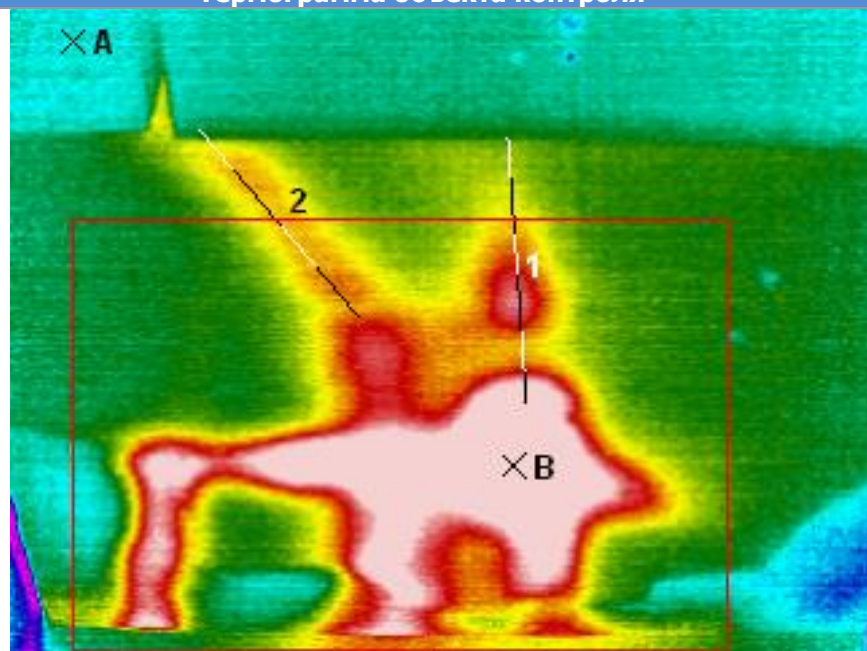
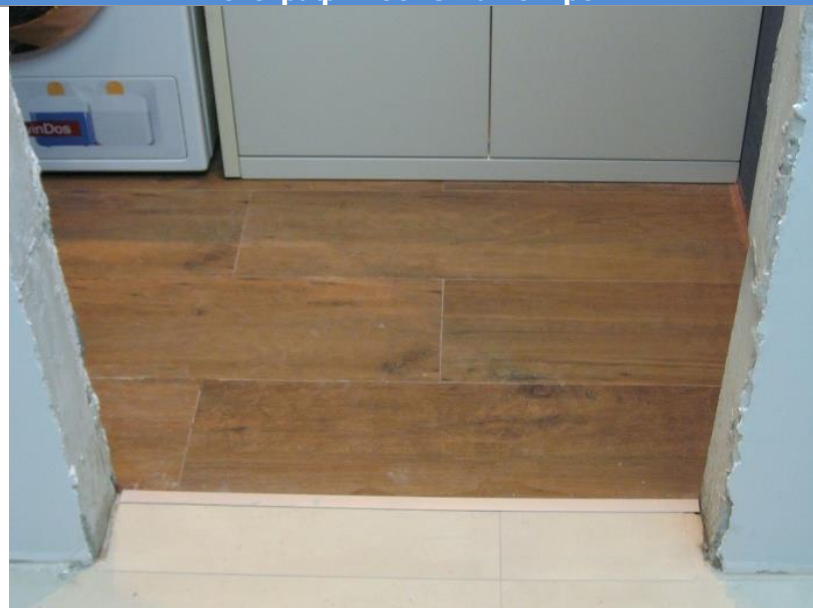
TH770033.SIT

Аномальные тепловые зоны которые могут свидетельствовать о наличии мест теплового увлажнения строительных конструкций или иных скрытых теплотехнических дефектов и источников теплотехнического воздействия.

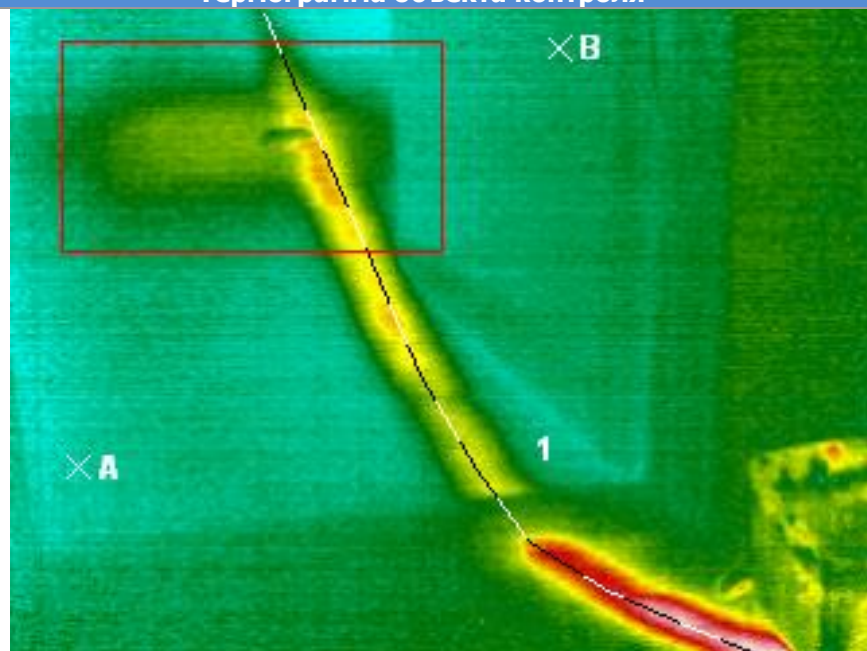
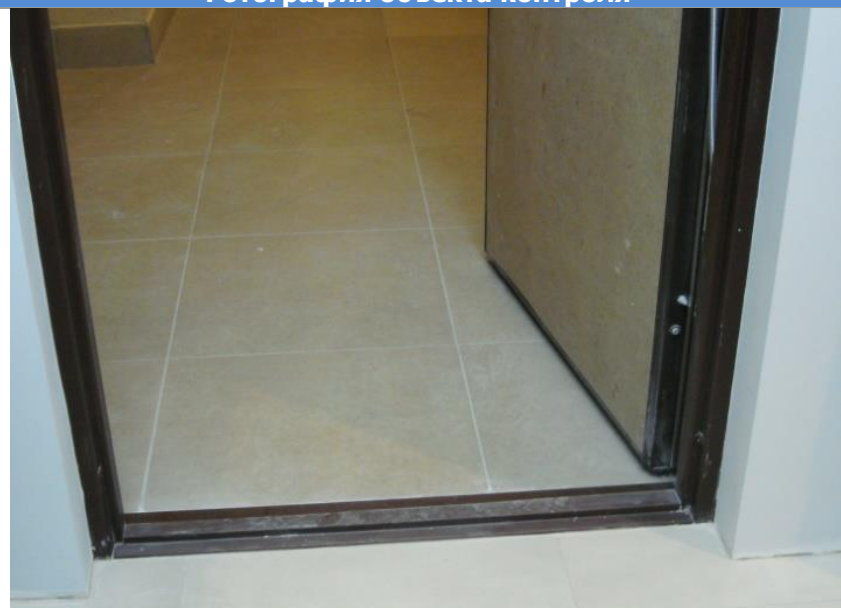
TH770034.SIT

Аномальные тепловые зоны которые могут свидетельствовать о наличии мест теплового увлажнения строительных конструкций или иных скрытых теплотехнических дефектов и источников теплотехнического воздействия.

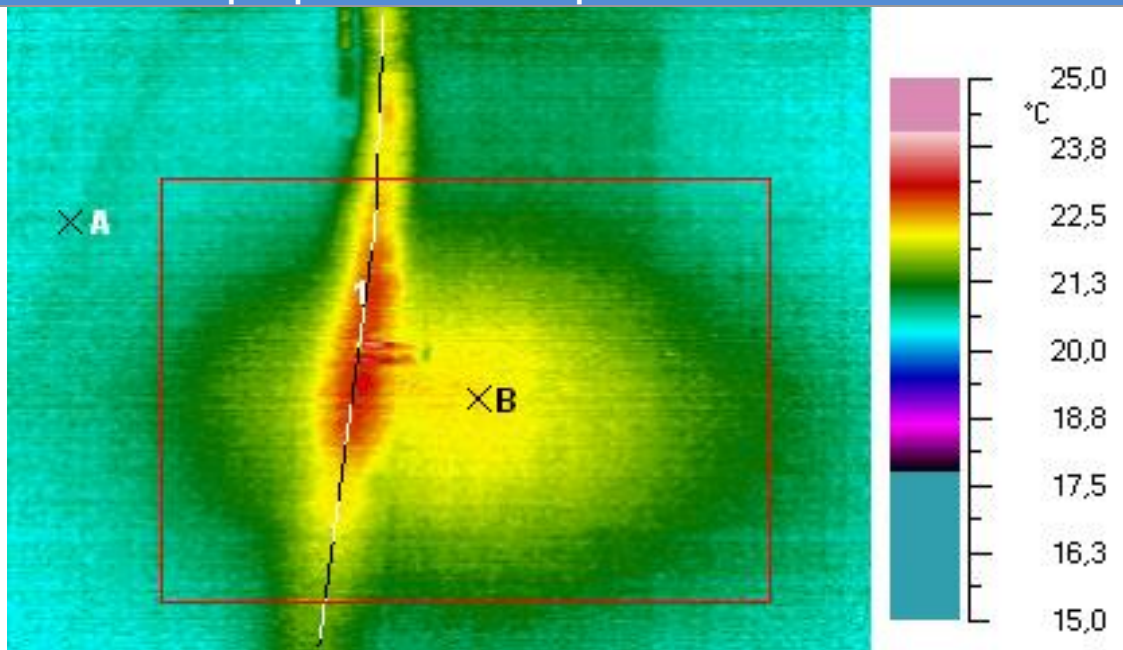
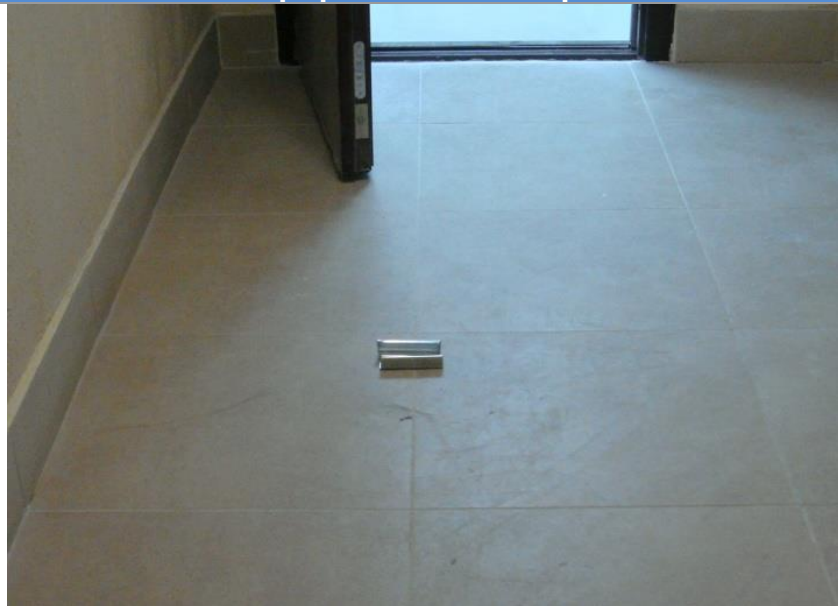
Файл TH770035.SIT

Аномальные тепловые зоны которые могут свидетельствовать о наличии мест теплового увлажнения строительных конструкций или иных скрытых теплотехнических дефектов и источников теплотехнического воздействия.

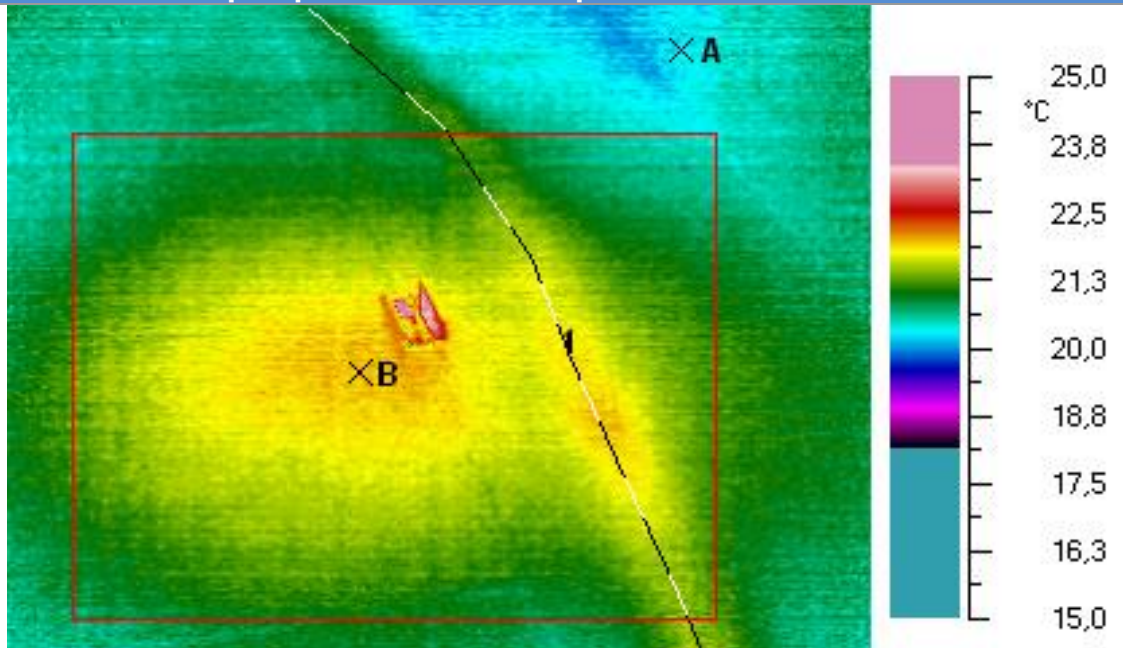
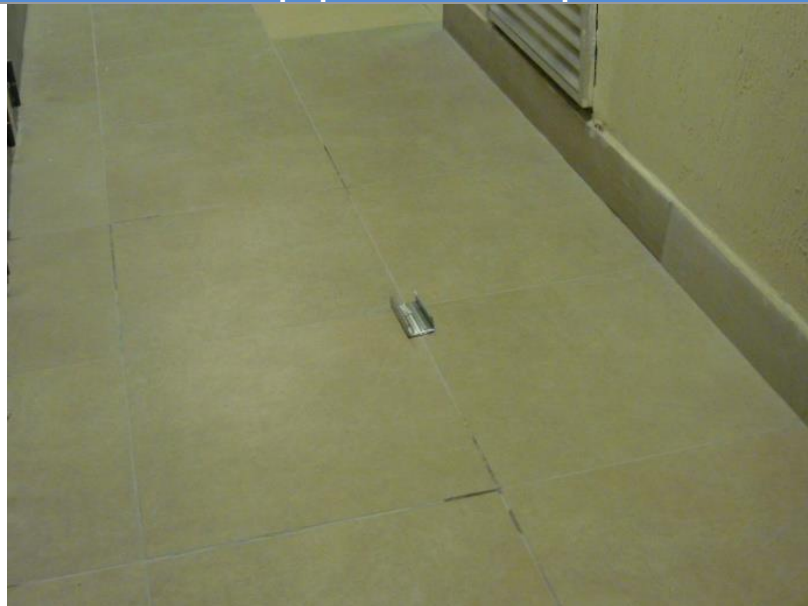
Файл TH770036.SIT

Аномальные тепловые зоны которые могут свидетельствовать о наличии мест теплового увлажнения строительных конструкций или иных скрытых теплотехнических дефектов и источников теплотехнического воздействия.

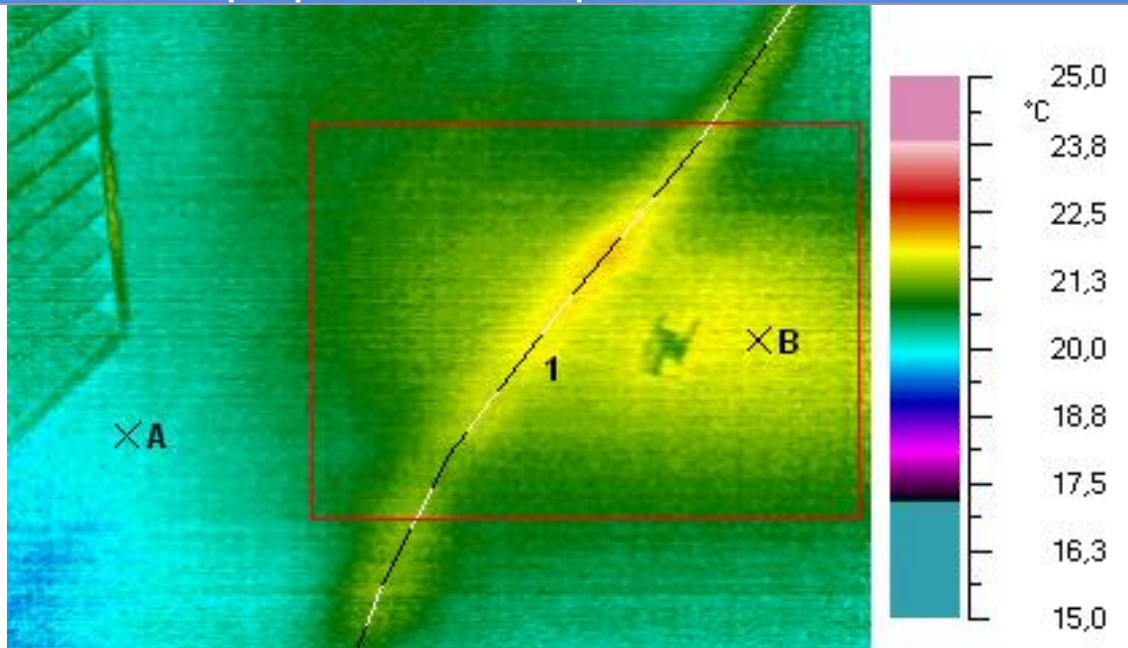
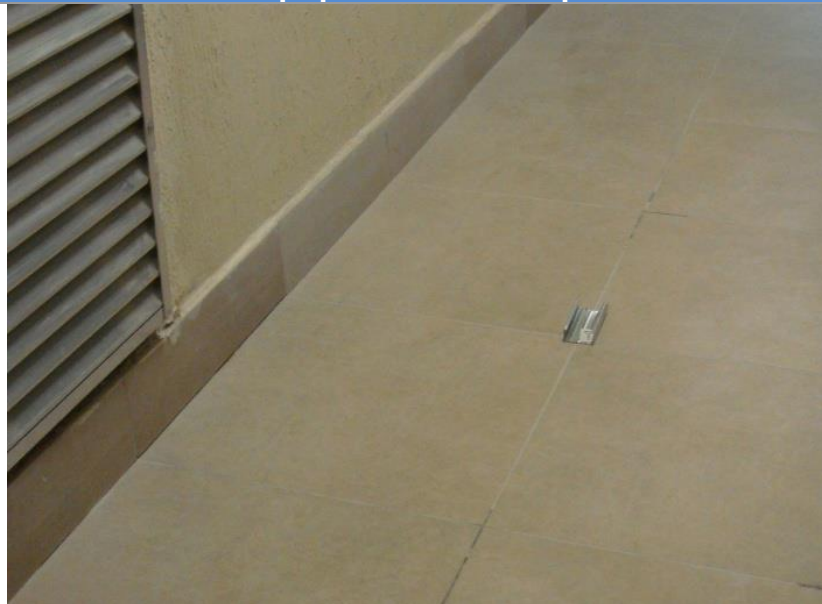
Файл TH770037.SIT

Аномальные тепловые зоны которые могут свидетельствовать о наличии мест теплового увлажнения строительных конструкций или иных скрытых теплотехнических дефектов и источников теплотехнического воздействия.

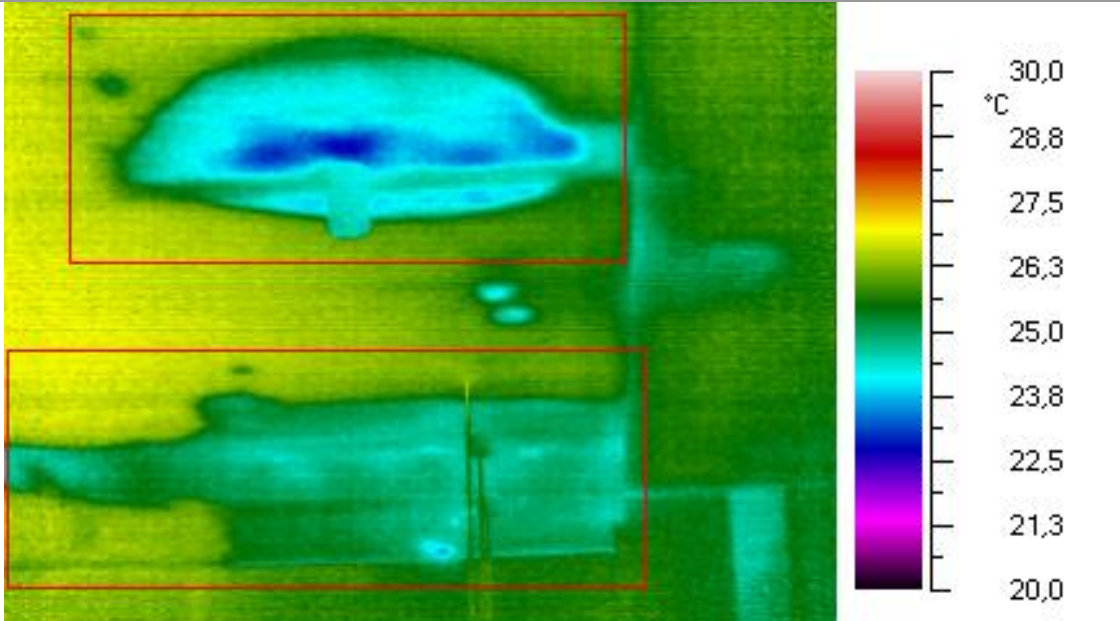
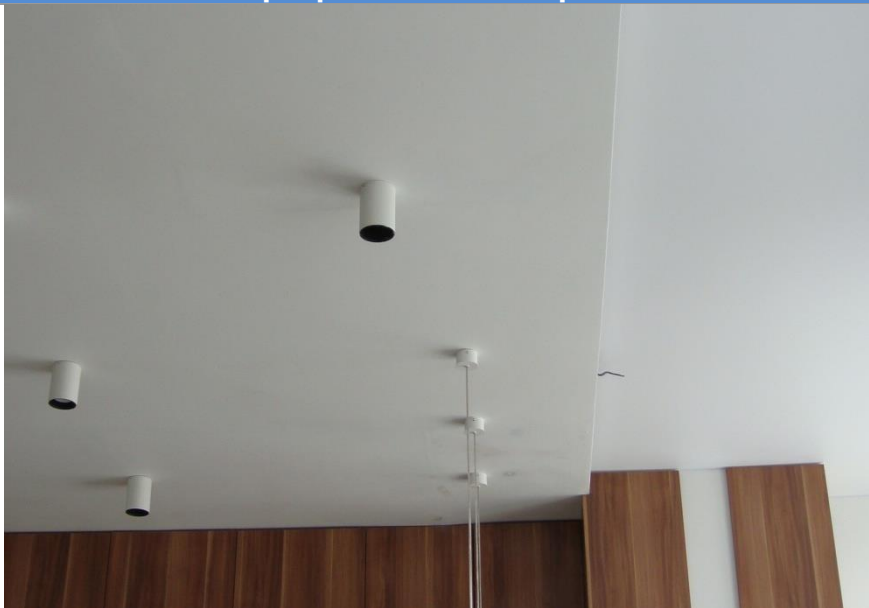
Файл TH770038.SIT

Помещения расположенные под зоной предполагаемой протечки.
