Лаборатория высокоточного  
строительного тепловидения  
«ТехКонтроль»

## Отчёт инструментального тепловизионного обследования системы отопления частного дома площадью 310 м2.

**Карты локализации протечки системы отопления.**

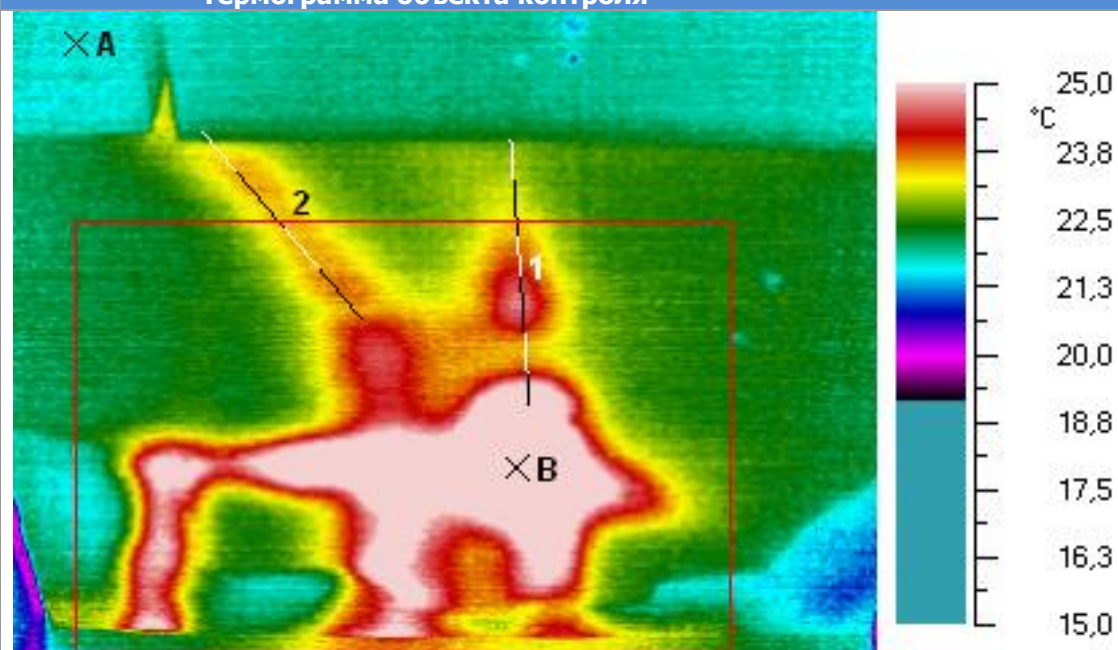
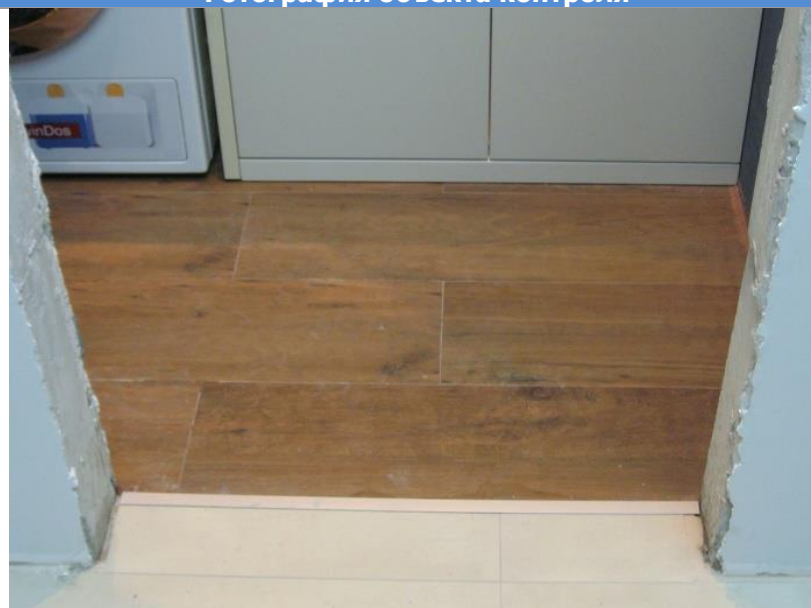
Файл **TH770033.SIT**

Аномальные тепловые зоны которые могут свидетельствовать о наличии мест теплового увлажнения строительных конструкций или иных скрытых теплотехнических дефектов и источников теплотехнического воздействия.

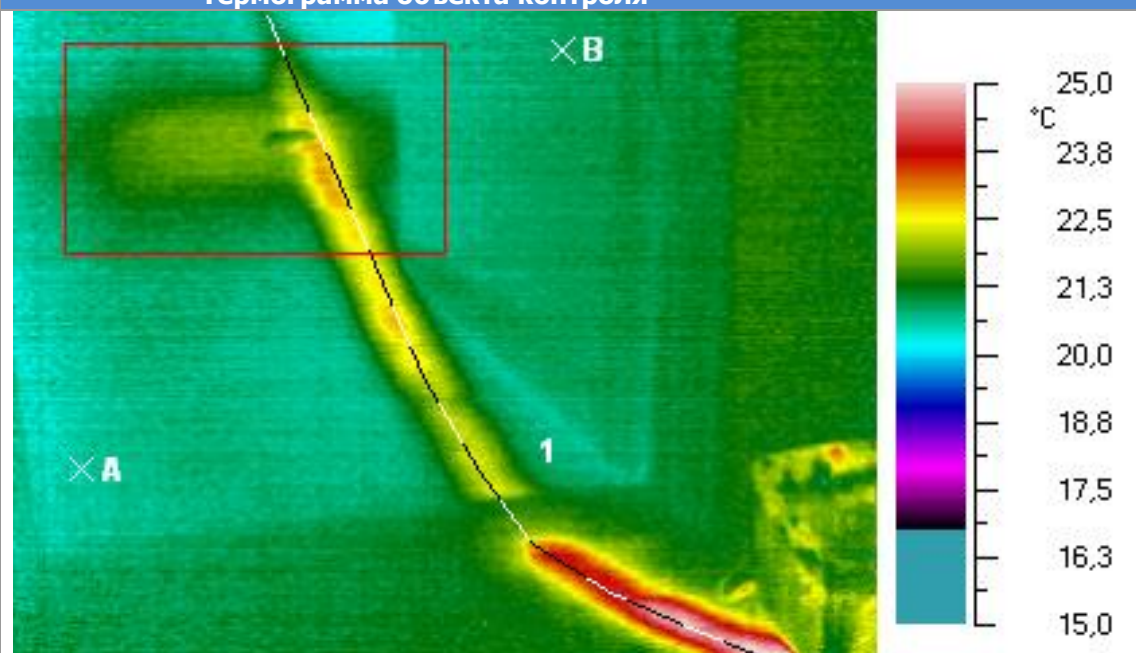
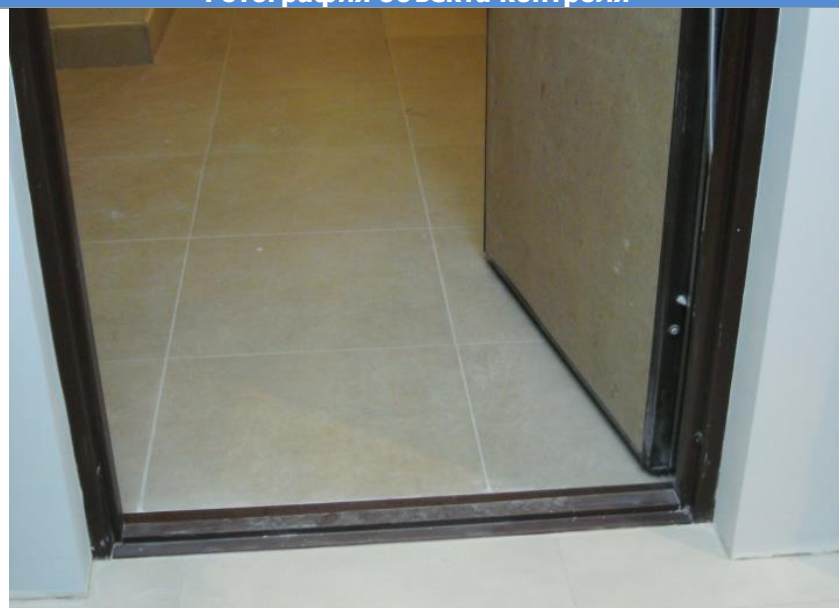
Файл **TH770034.SIT**

Аномальные тепловые зоны которые могут свидетельствовать о наличии мест теплового увлажнения строительных конструкций или иных скрытых теплотехнических дефектов и источников теплотехнического воздействия.

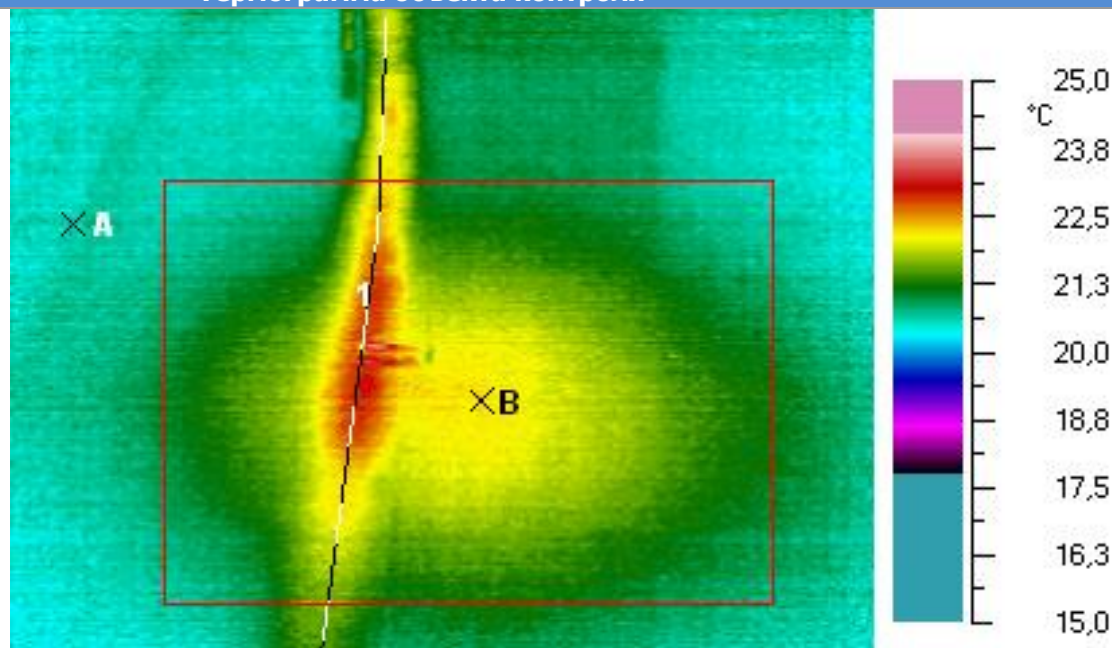
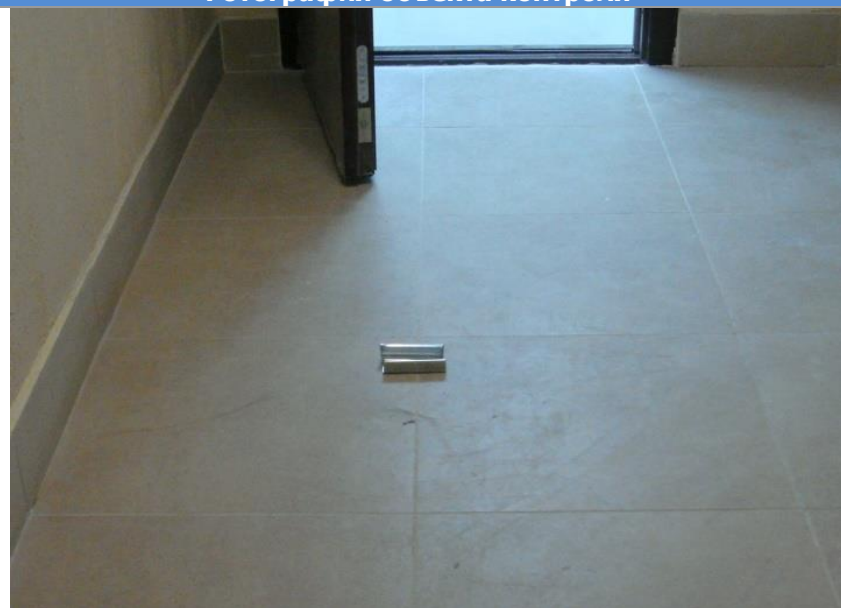
Файл **TH770035.SIT**

Аномальные тепловые зоны которые могут свидетельствовать о наличии мест теплового увлажнения строительных конструкций или иных скрытых теплотехнических дефектов и источников теплотехнического воздействия.

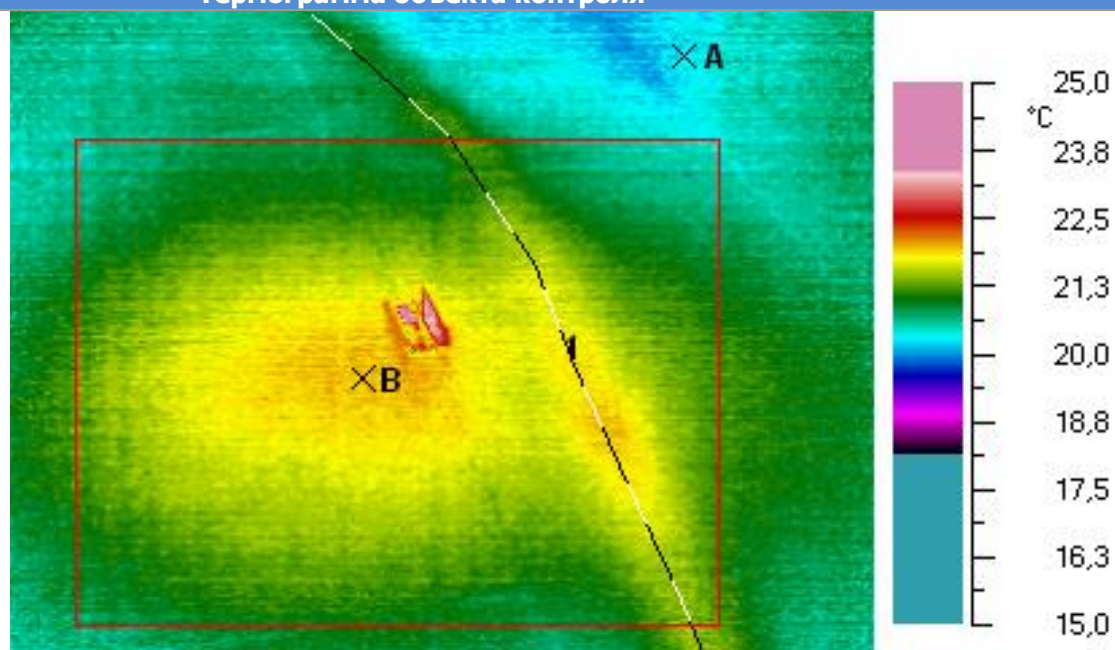
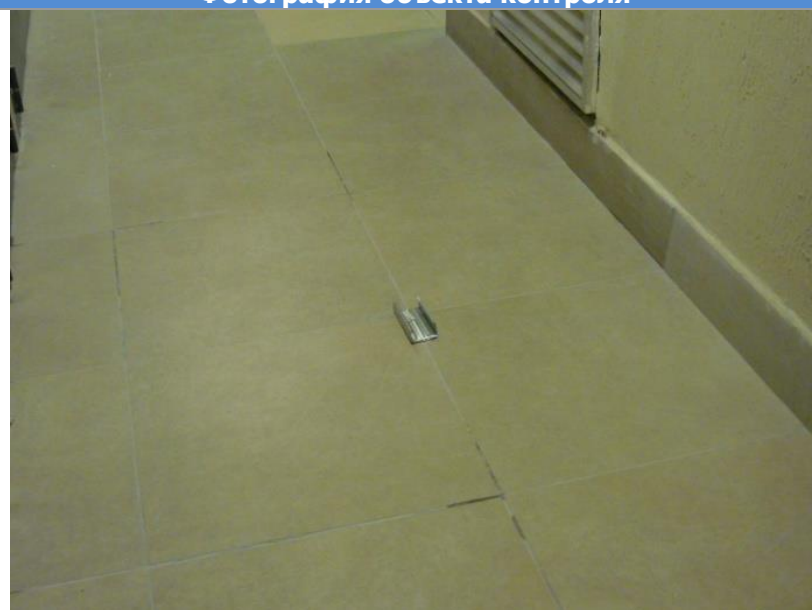
Файл **TH770036.SIT**

Аномальные тепловые зоны которые могут свидетельствовать о наличии мест теплового увлажнения строительных конструкций или иных скрытых теплотехнических дефектов и источников теплотехнического воздействия.

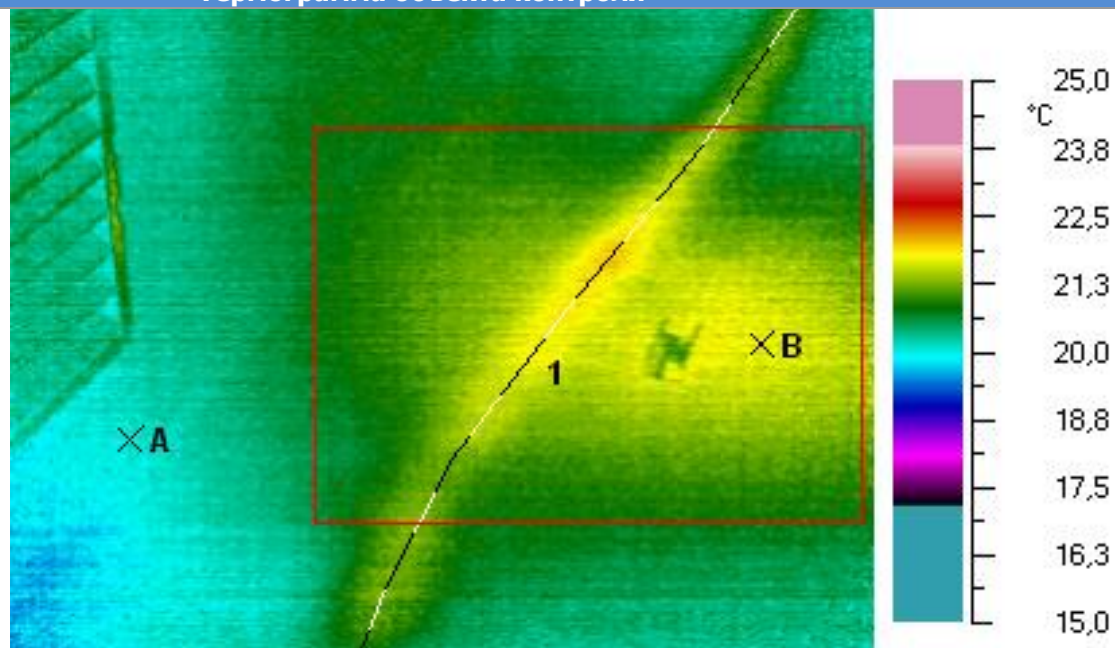
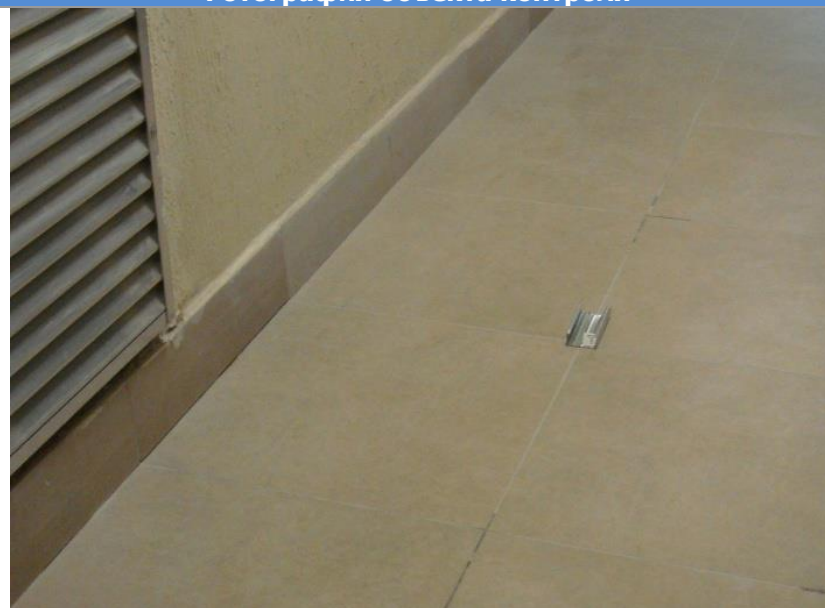
Файл **TH770037.SIT**

Аномальные тепловые зоны которые могут свидетельствовать о наличии мест теплового увлажнения строительных конструкций или иных скрытых теплотехнических дефектов и источников теплотехнического воздействия.

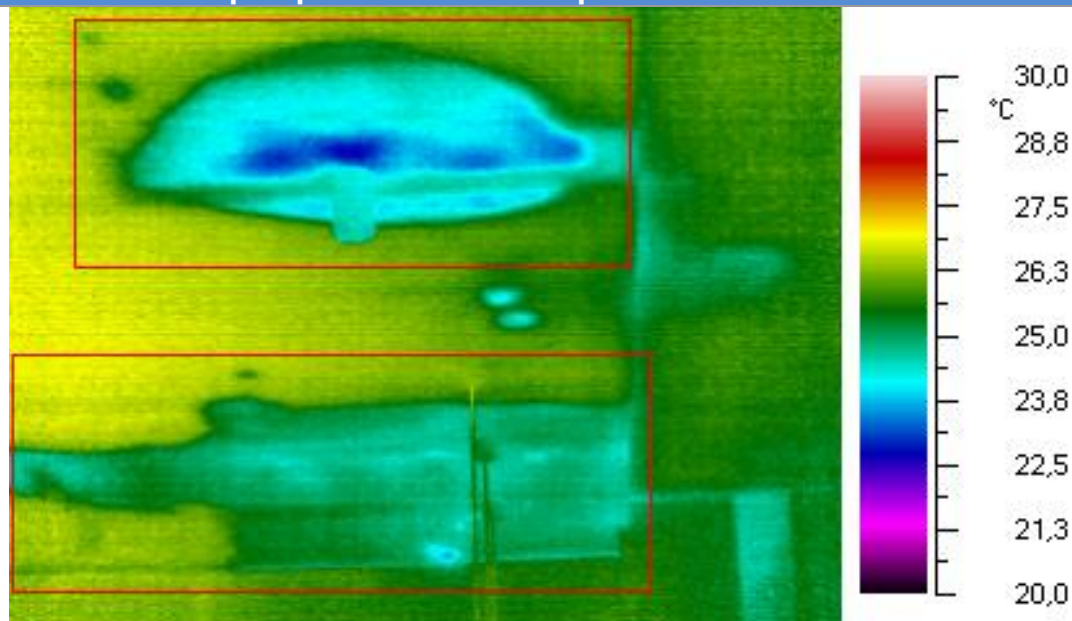
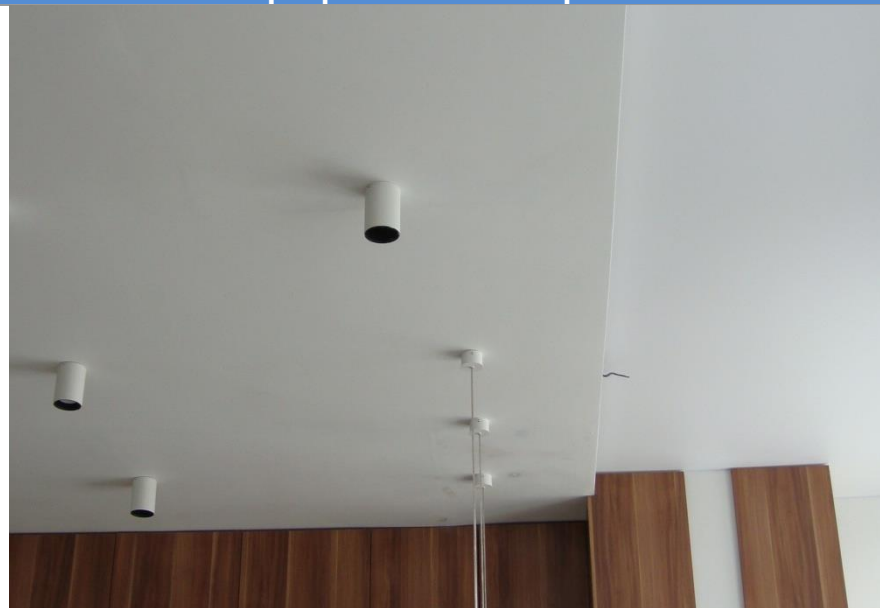
Файл **TH770038.SIT**

Помещения расположенные под зоной предполагаемой протечки.

Аномальные холодные зоны свидетельствующие о увлажнении строительных конструкций.

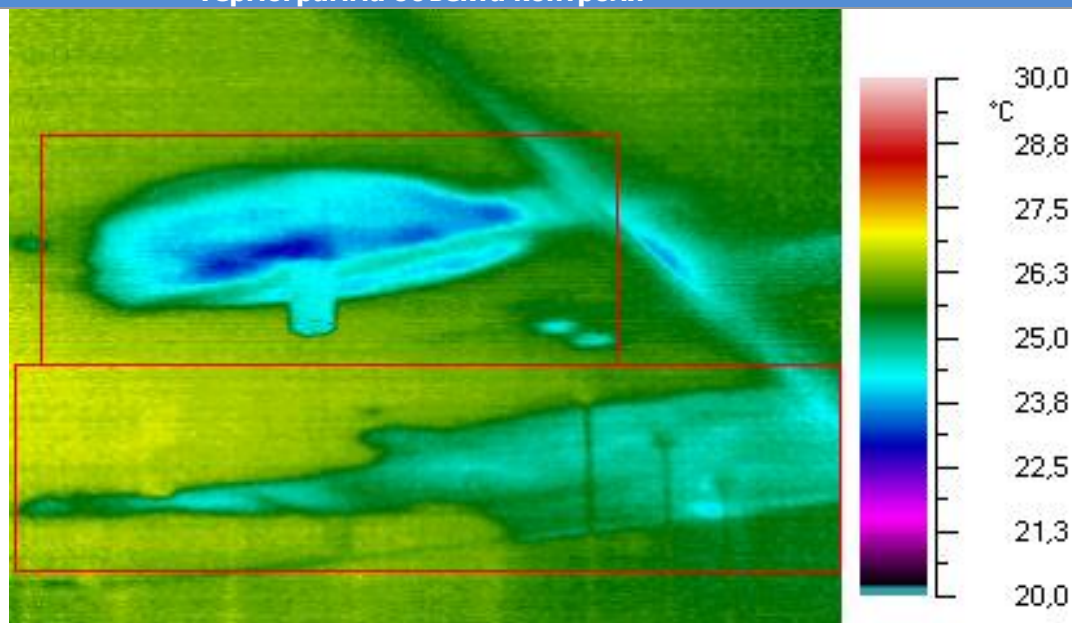
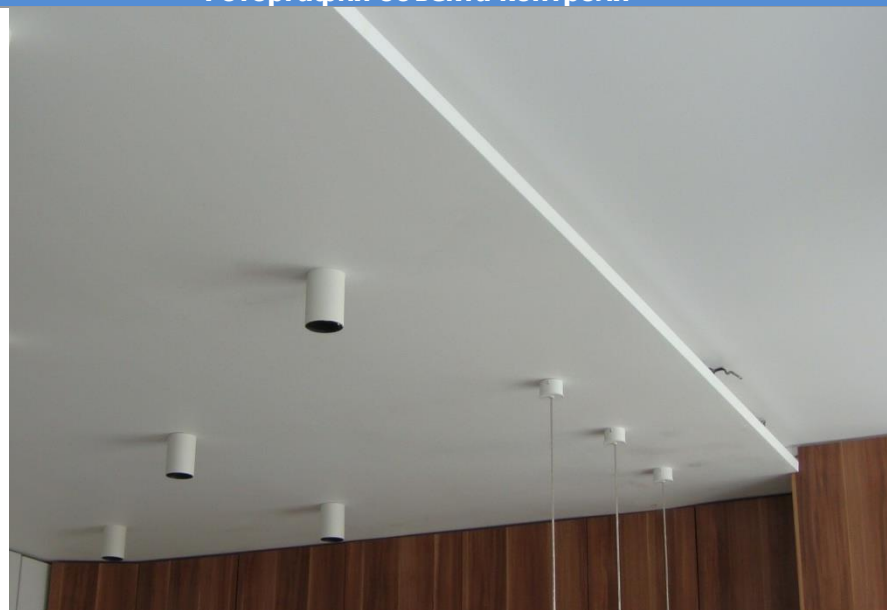
Файл **TH770039.SIT**

Помещения расположенные под зоной предполагаемой протечки.

Аномальные холодные зоны свидетельствующие о увлажнении строительных конструкций.

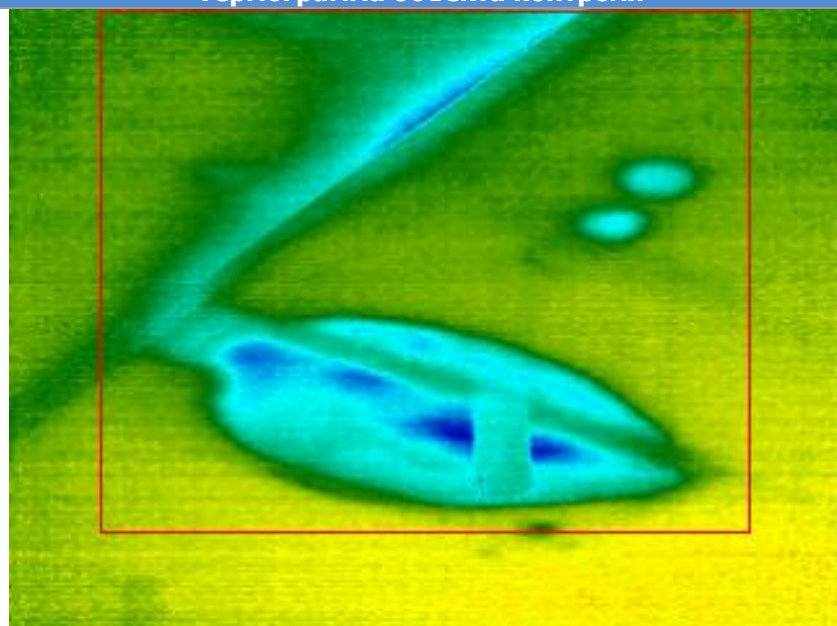
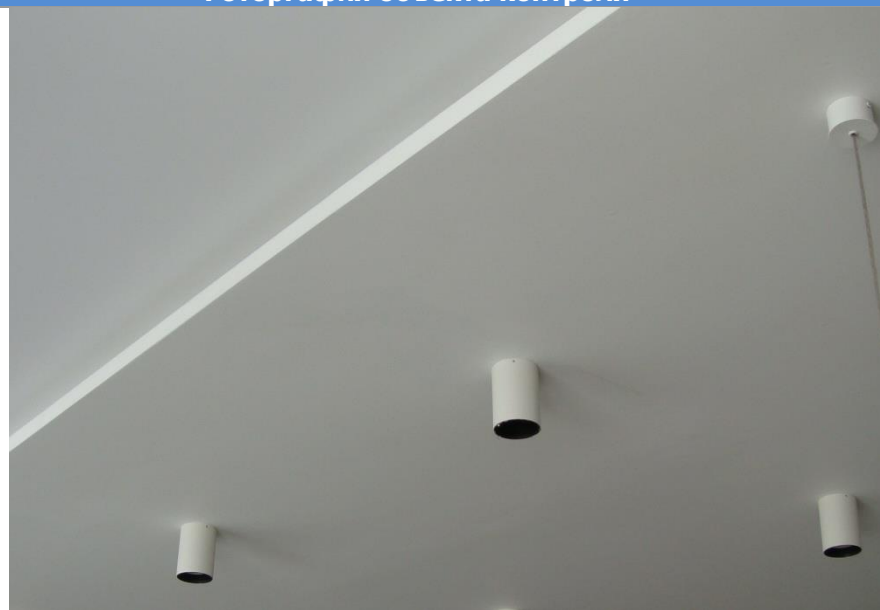
Файл **TH770040.SIT**

Помещения расположенные под зоной предполагаемой протечки.

Аномальные холодные зоны свидетельствующие о увлажнении строительных конструкций.

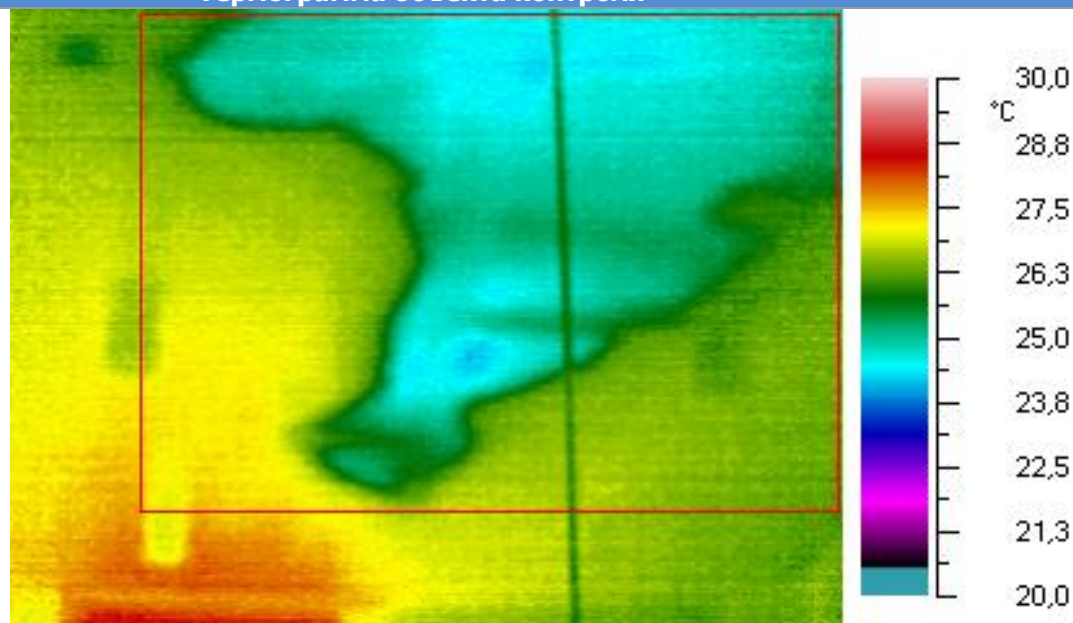
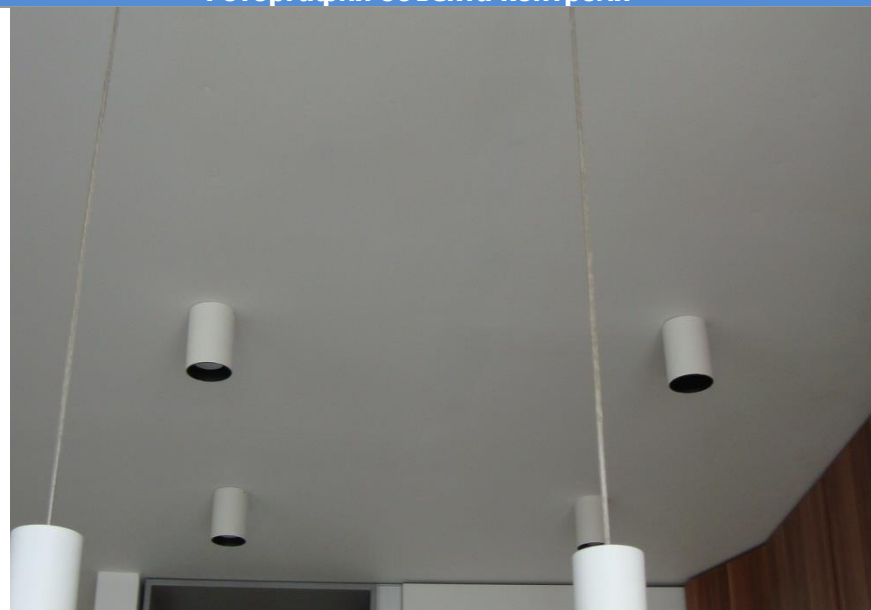
Файл **TH770041.SIT**

Помещения расположенные под зоной предполагаемой протечки.

Аномальные холодные зоны свидетельствующие о увлажнении строительных конструкций.

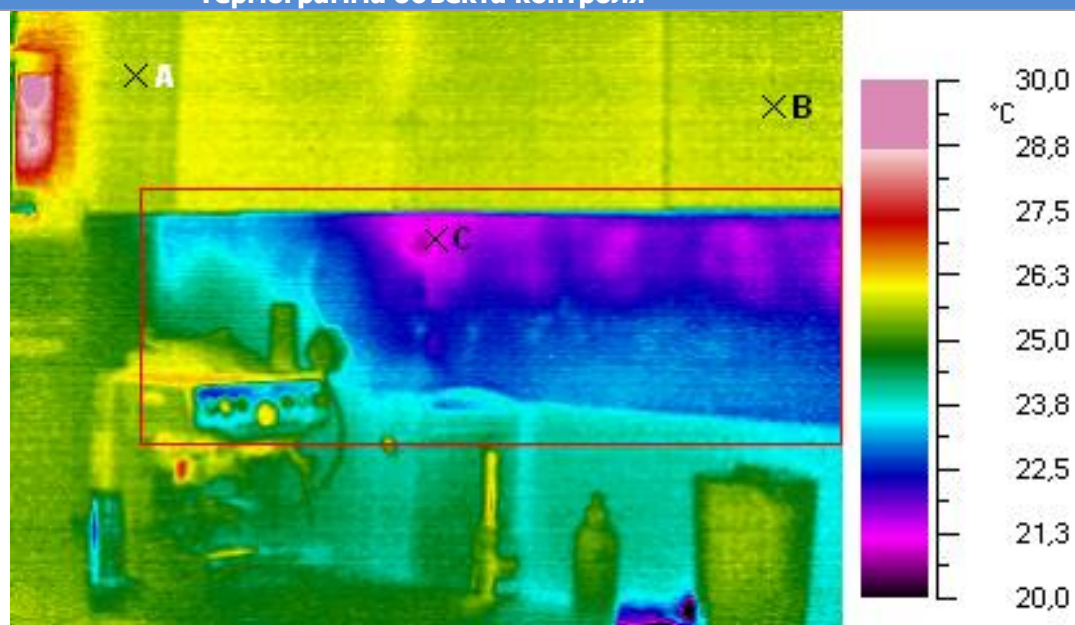
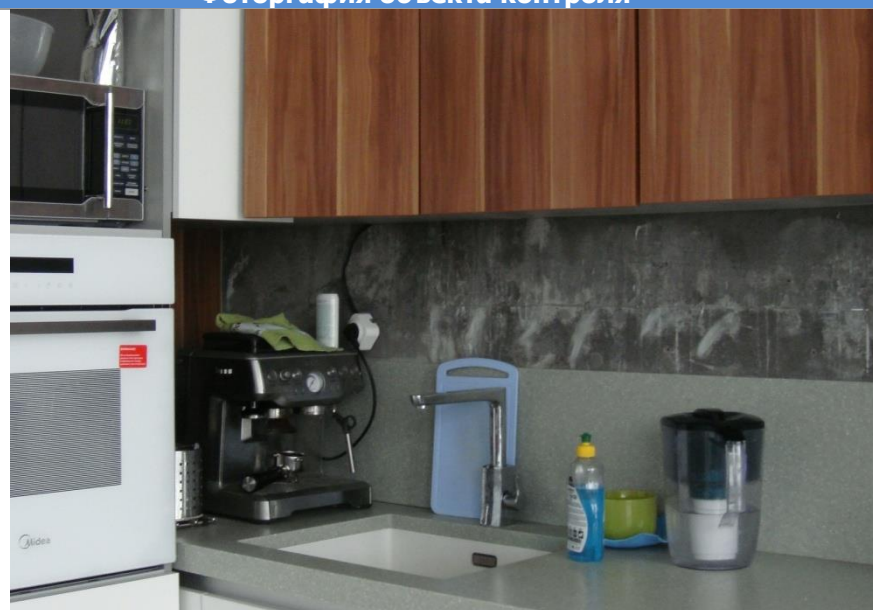
Файл **TH770042.SIT**

Помещения расположенные под зоной предполагаемой протечки.

Аномальные холодные зоны свидетельствующие о увлажнении строительных конструкций.

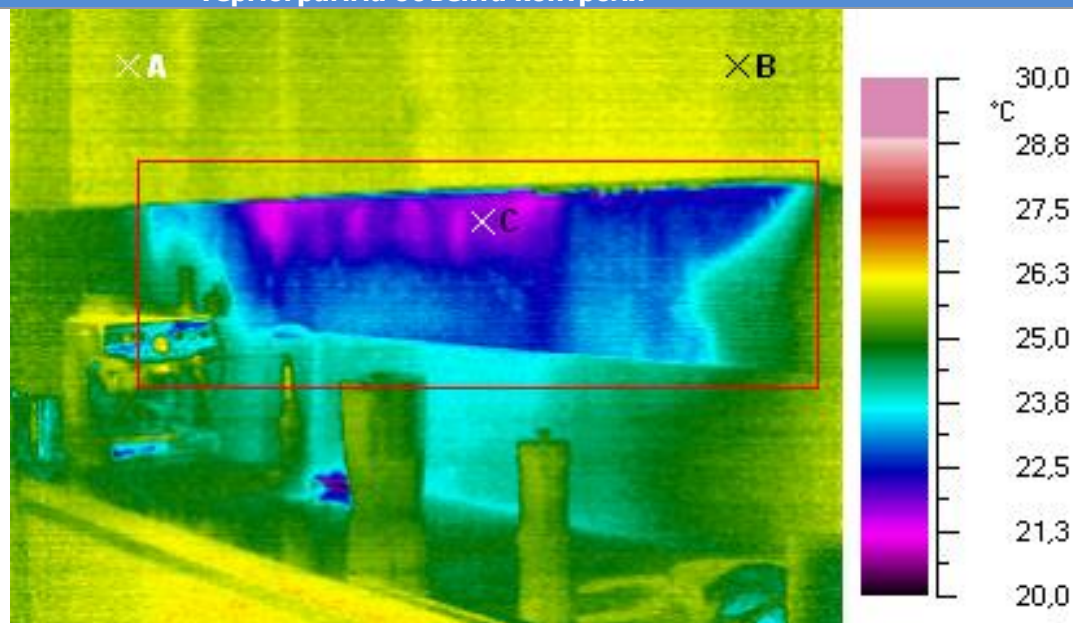
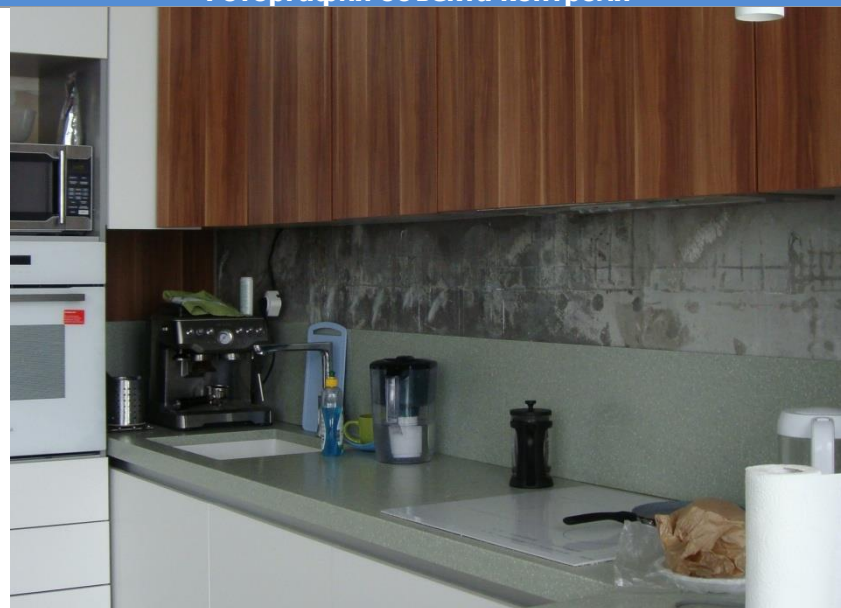
Файл **TH770043.SIT**

Помещения расположенные под зоной предполагаемой протечки.

Аномальные холодные зоны свидетельствующие о увлажнении строительных конструкций.

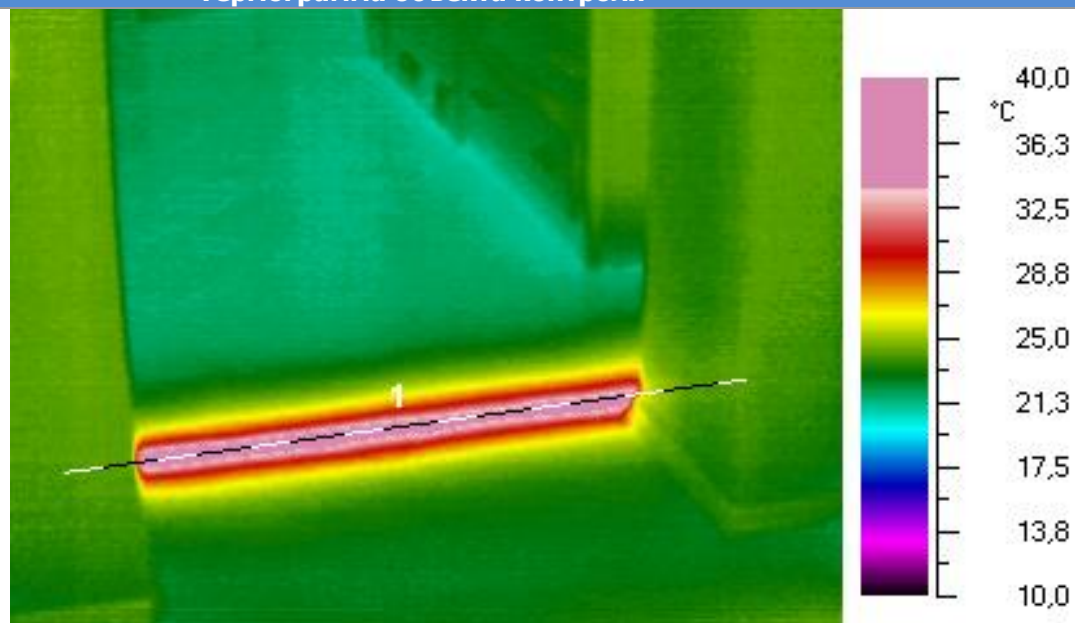
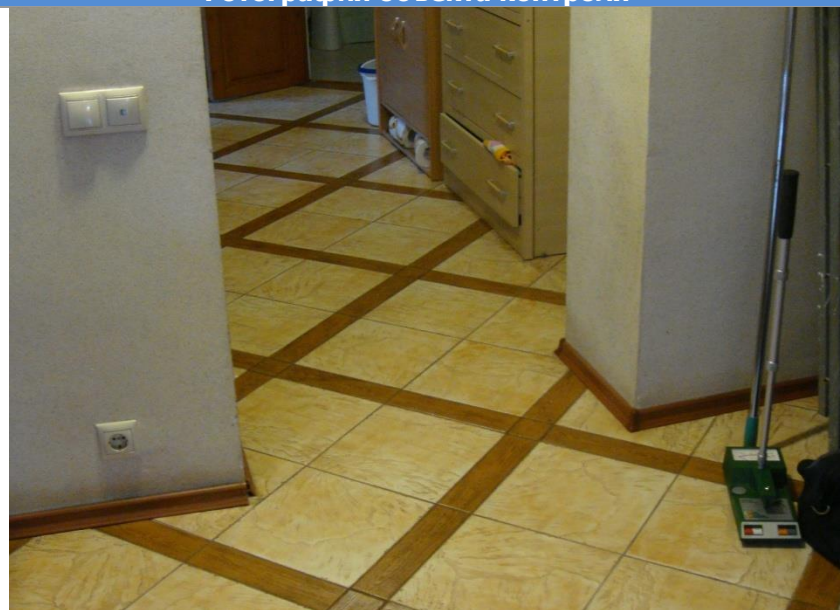
Файл **TH770007.SIT**

Выраженных теплотехнических аномалий свидетельствующих о выходе теплоносителя из системы отопления не выявлено.

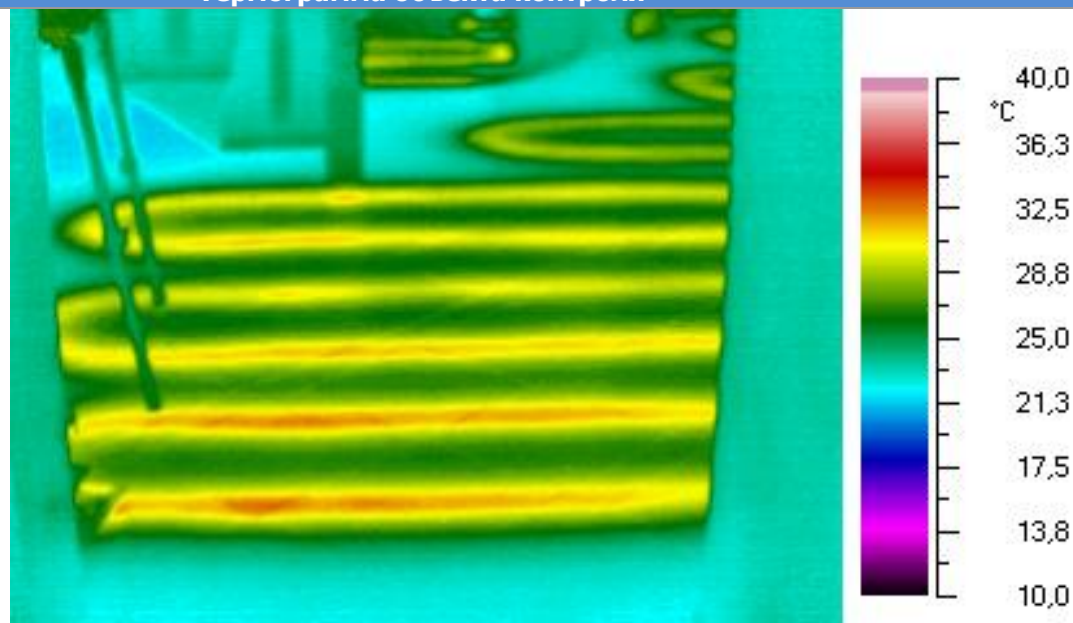
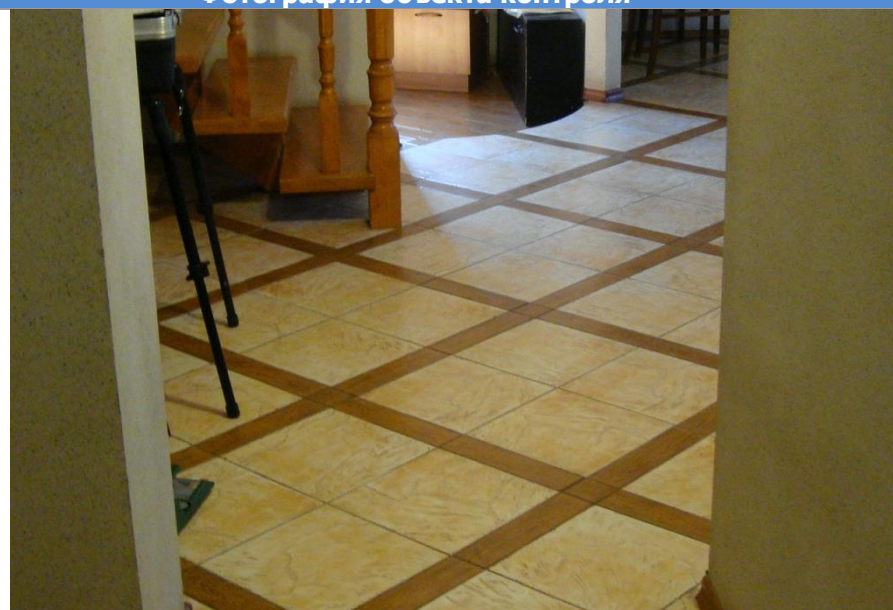
Файл **TH770008.SIT**

Выраженных теплотехнических аномалий свидетельствующих о выходе теплоносителя из системы отопления не выявлено.

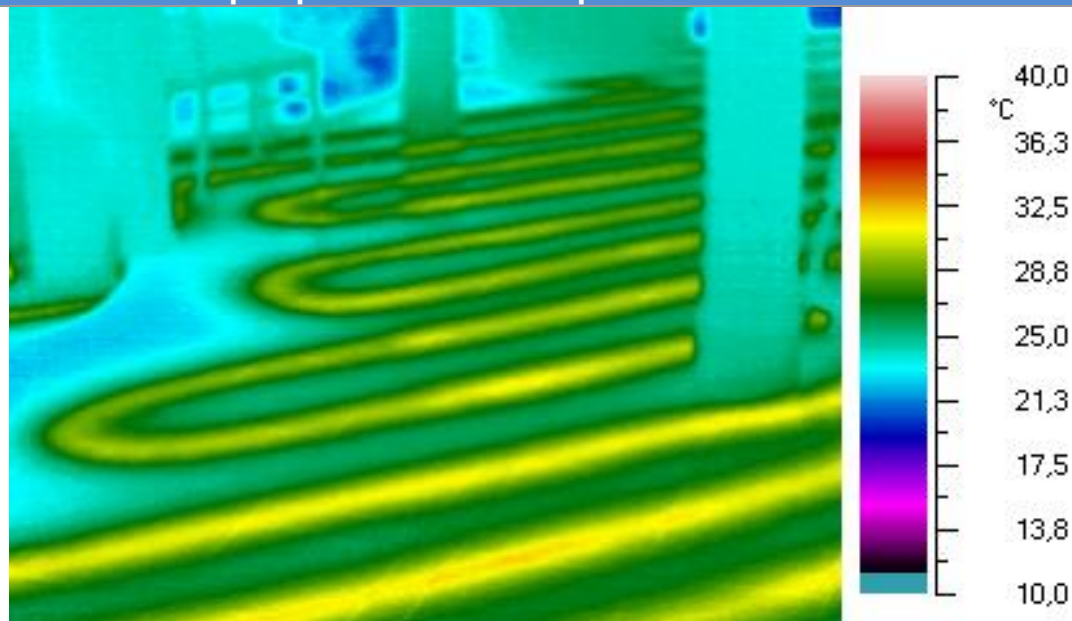
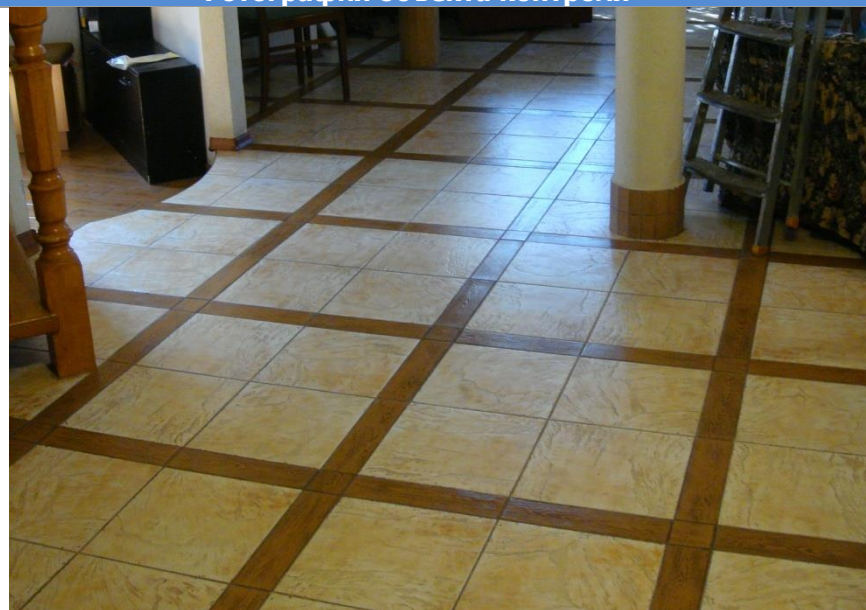
Файл **TH770009.SIT**

Выраженных теплотехнических аномалий свидетельствующих о выходе теплоносителя из системы отопления не выявлено.

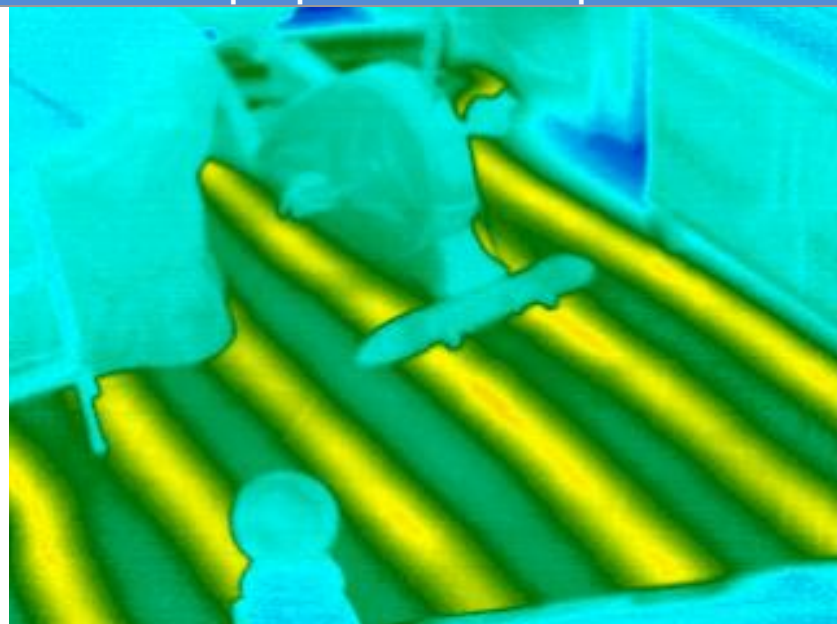
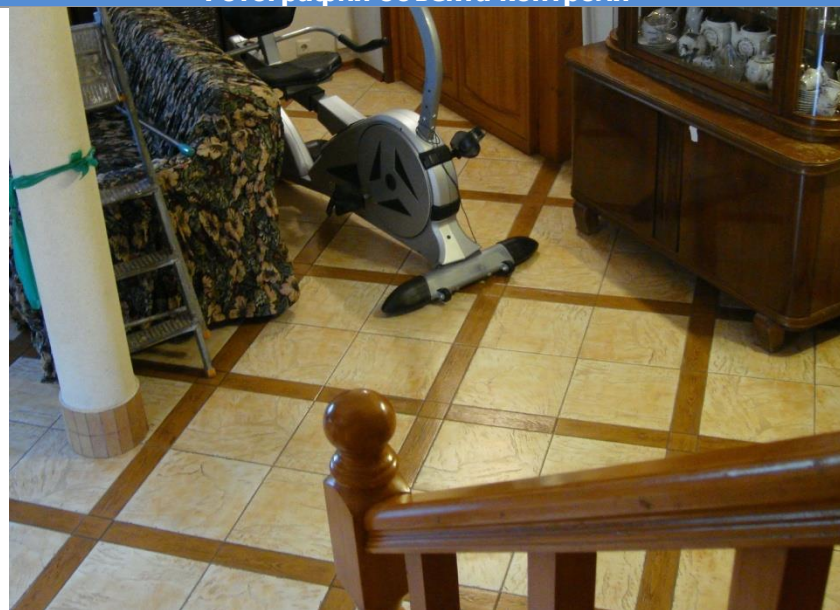
Файл **TH770010.SIT**

Выраженных теплотехнических аномалий свидетельствующих о выходе теплоносителя из системы отопления не выявлено.

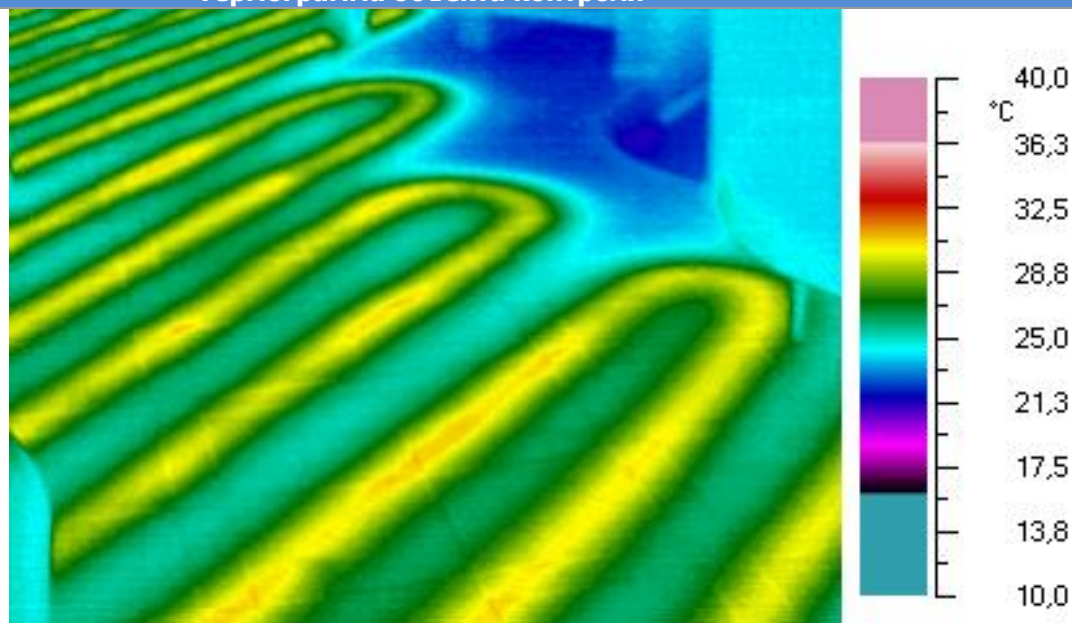
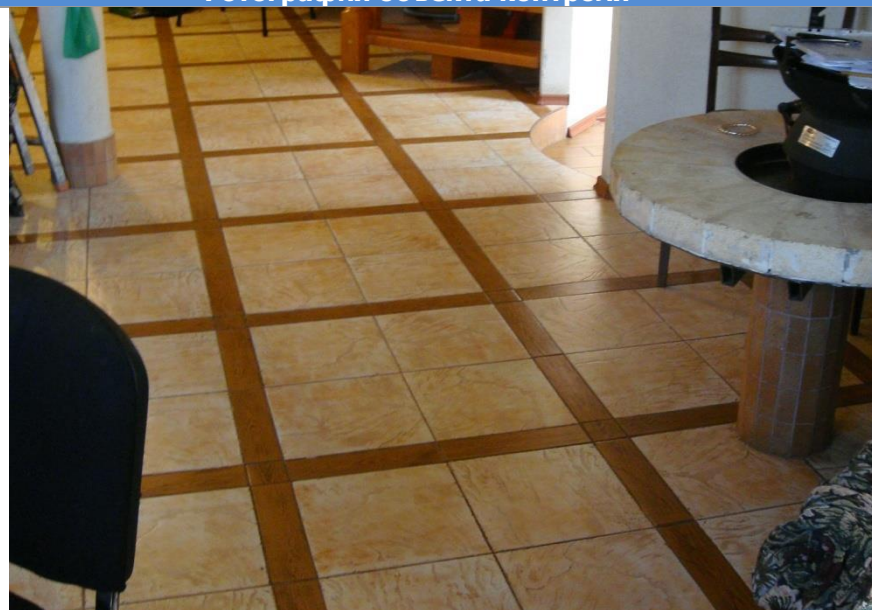
Файл **TH770011.SIT**

Выраженных теплотехнических аномалий свидетельствующих о выходе теплоносителя из системы отопления не выявлено.

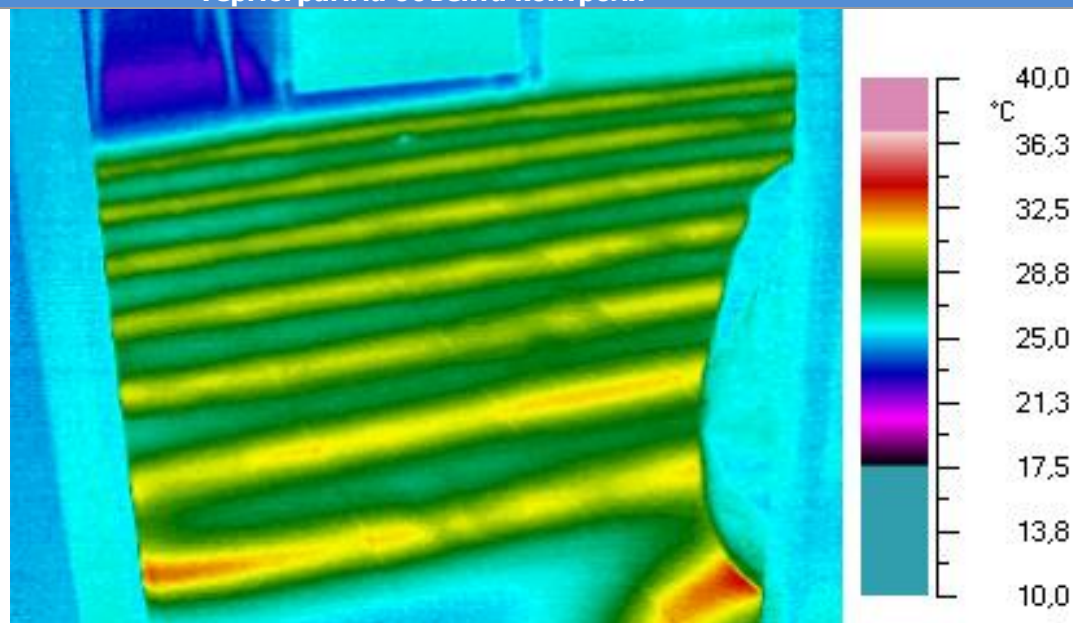
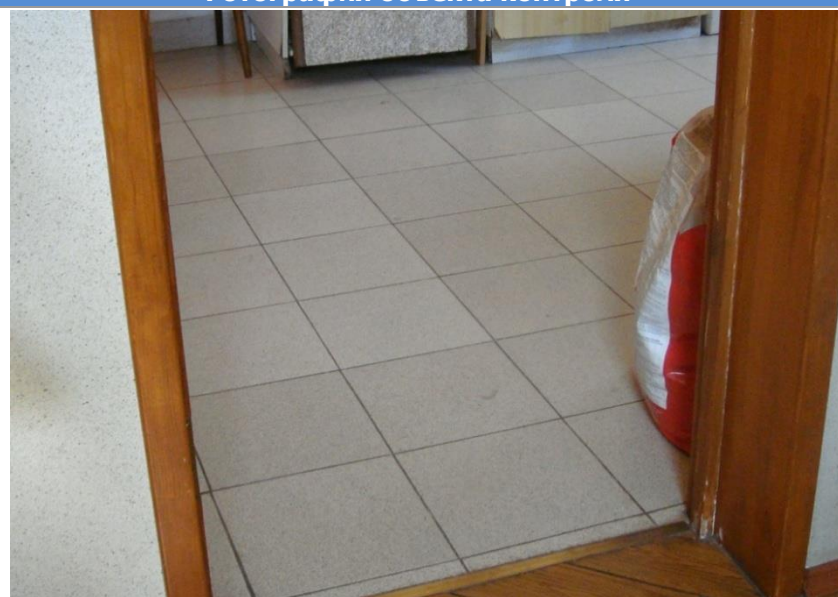
Файл **TH770012.SIT**

Выраженных теплотехнических аномалий свидетельствующих о выходе теплоносителя из системы отопления не выявлено.

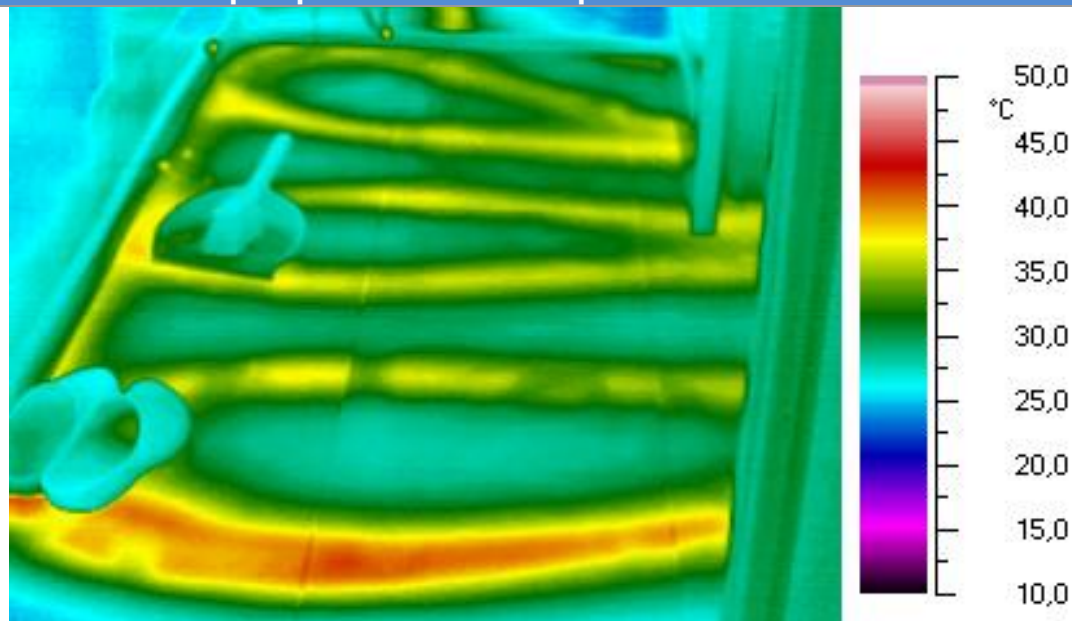
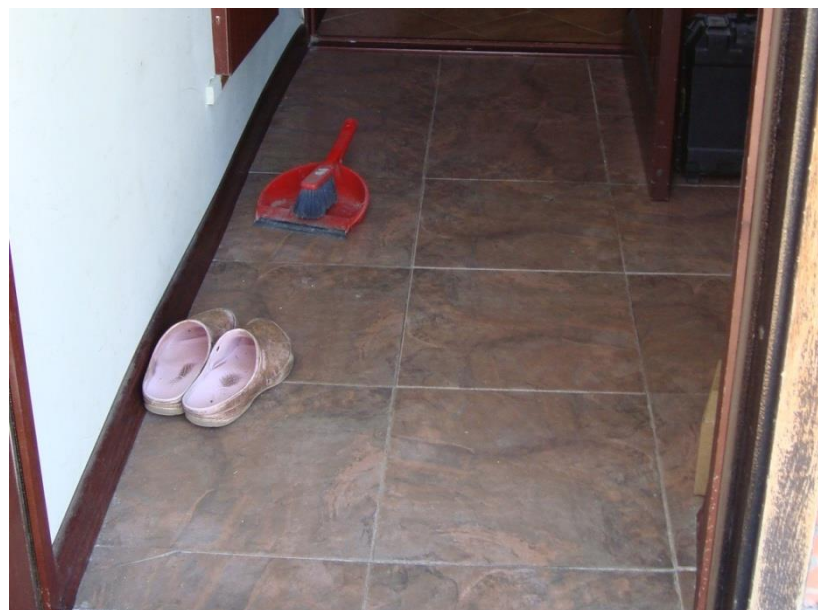
Файл **TH770014.SIT**

Выраженных теплотехнических аномалий свидетельствующих о выходе теплоносителя из системы отопления не выявлено.
