Лаборатория высокоточного  
строительного тепловидения  
«ТехКонтроль»

## Отчёт инструментального тепловизионного обследования системы отопления частного дома площадью 310 м2.

**Карты локализации протечки системы отопления.**

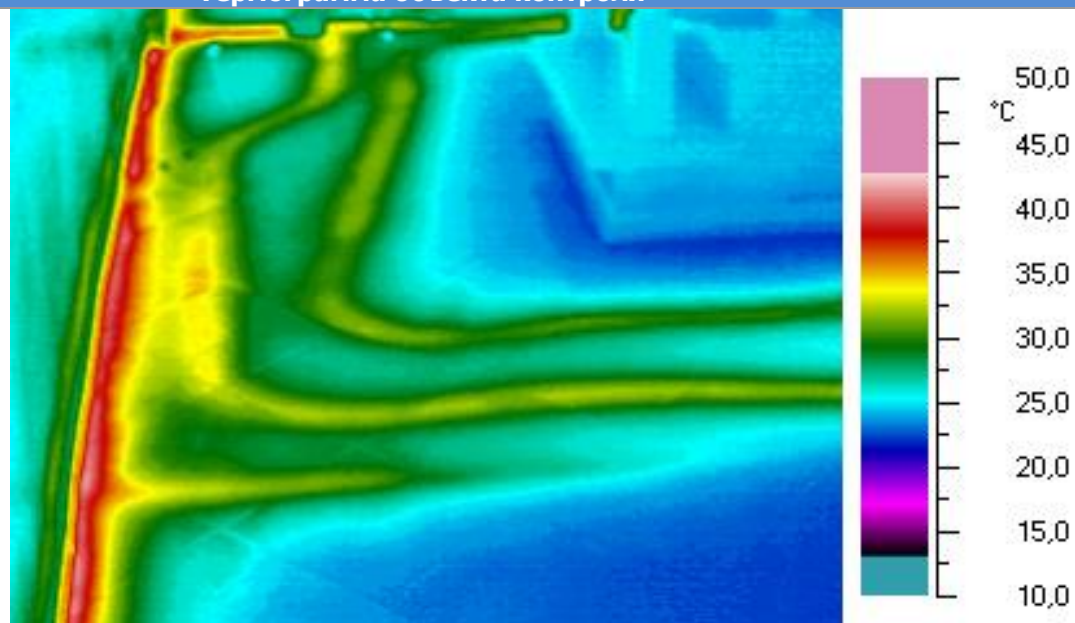
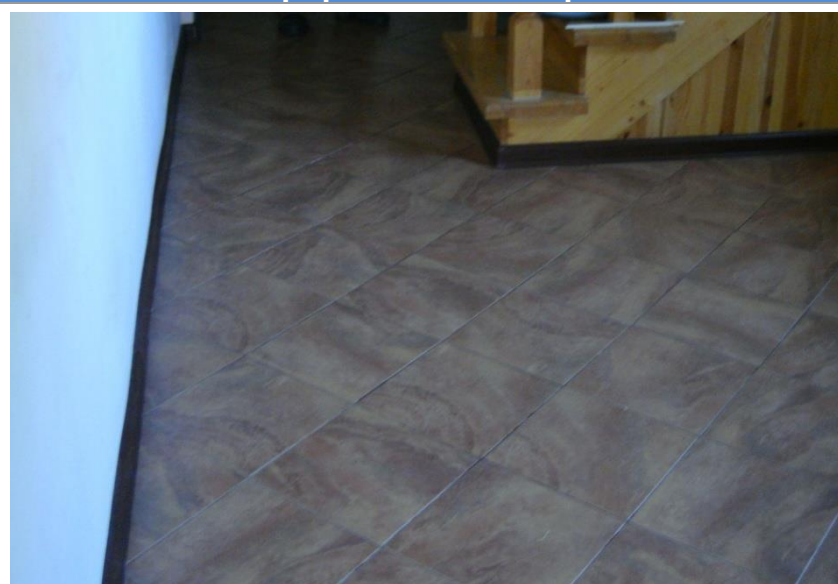
Файл **TH770015.SIT**

Выраженных теплотехнических аномалий свидетельствующих о выходе теплоносителя из системы отопления не выявлено.

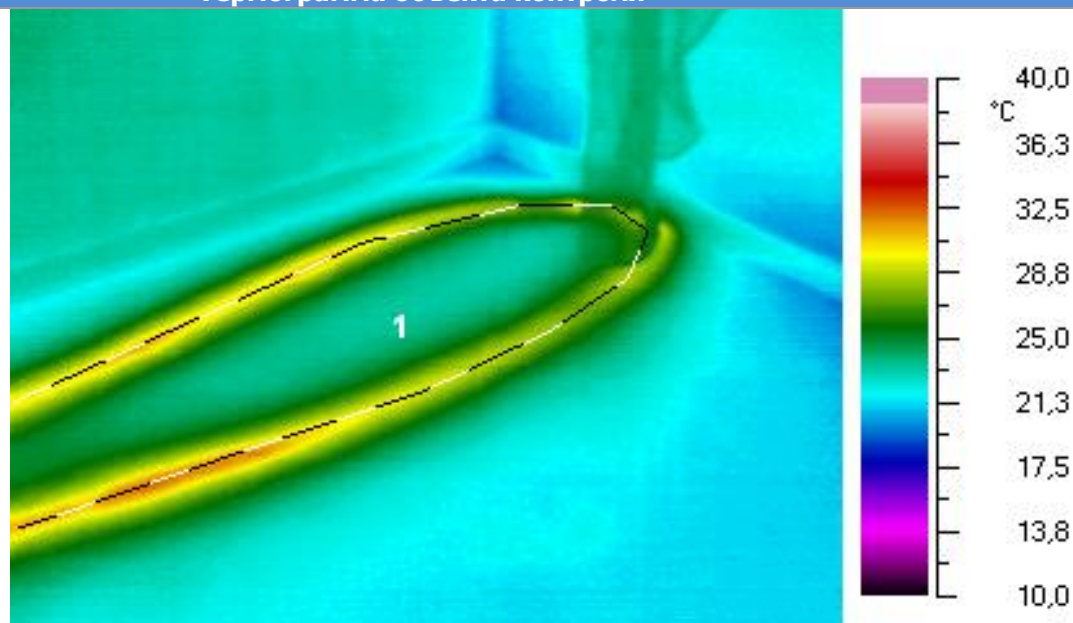
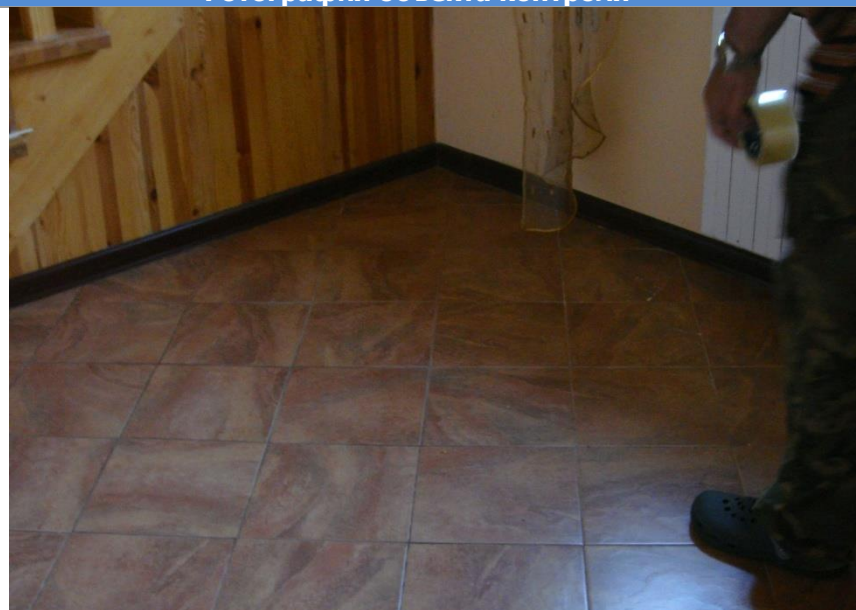
Файл **TH770017.SIT**

Выраженных теплотехнических аномалий свидетельствующих о выходе теплоносителя из системы отопления не выявлено.

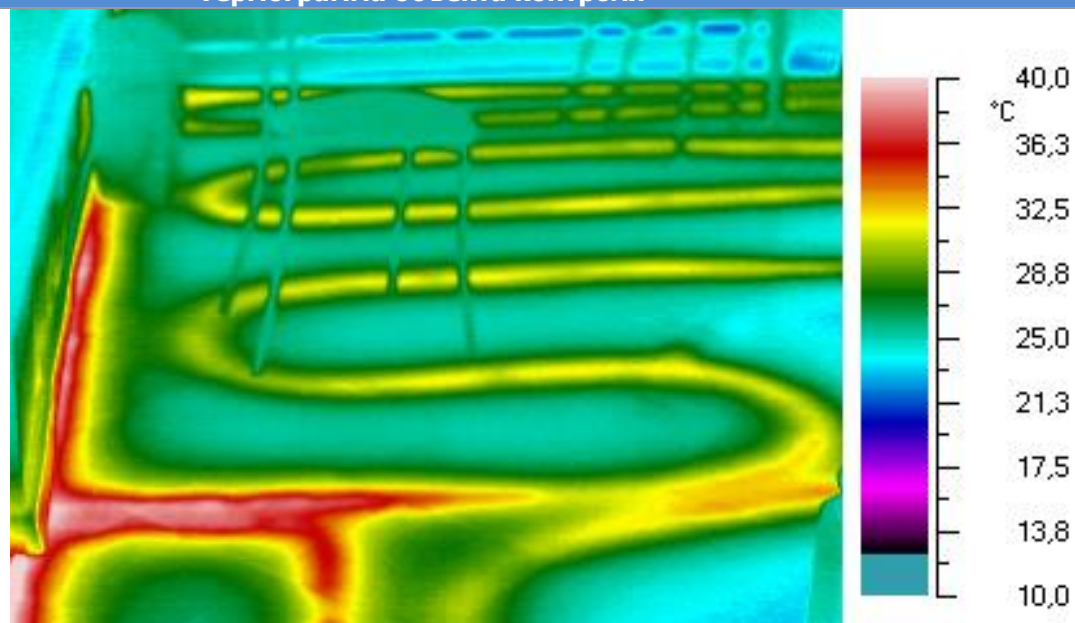
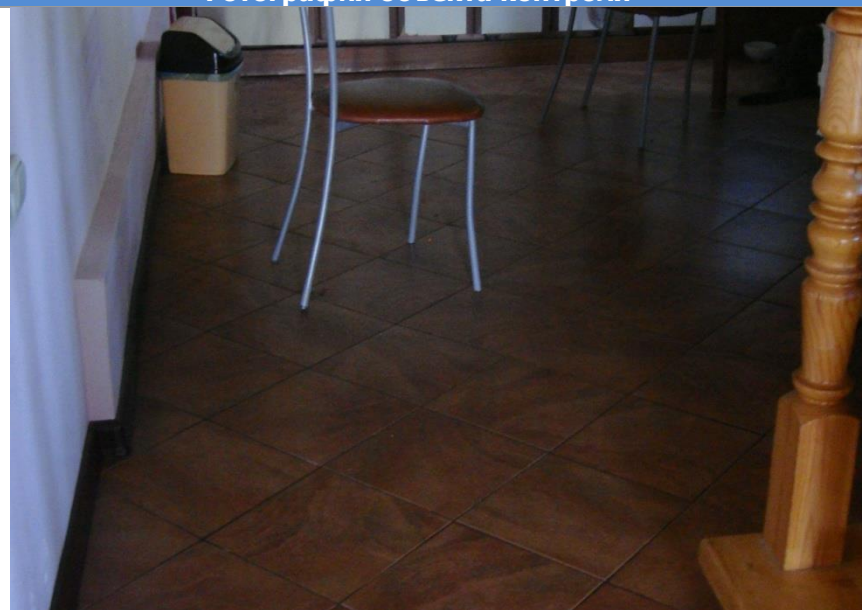
Файл **TH770018.SIT**

Выраженных теплотехнических аномалий свидетельствующих о выходе теплоносителя из системы отопления не выявлено.

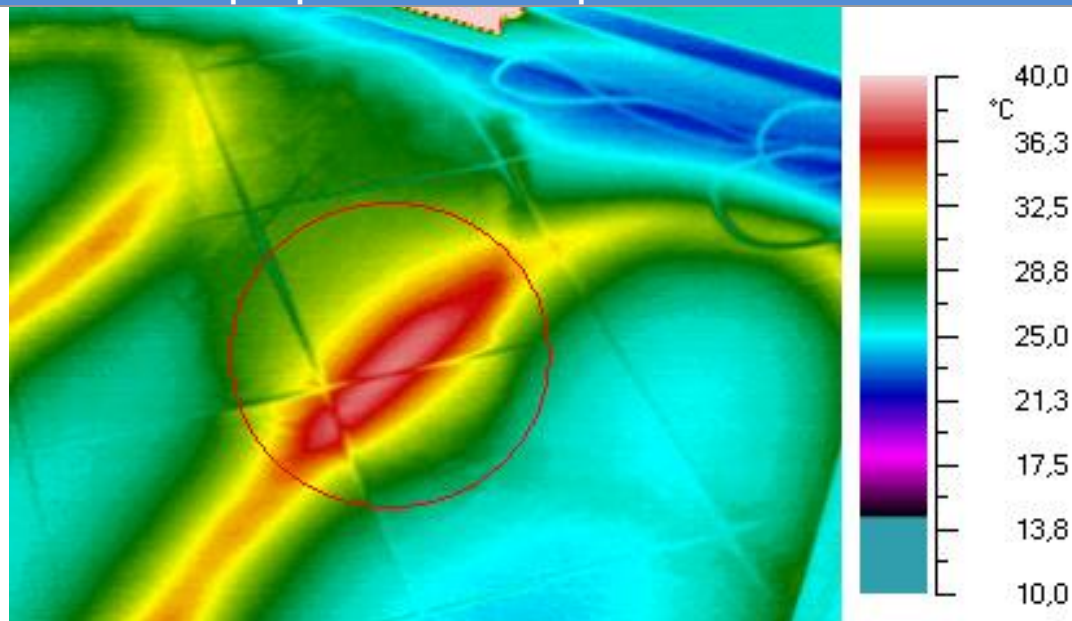
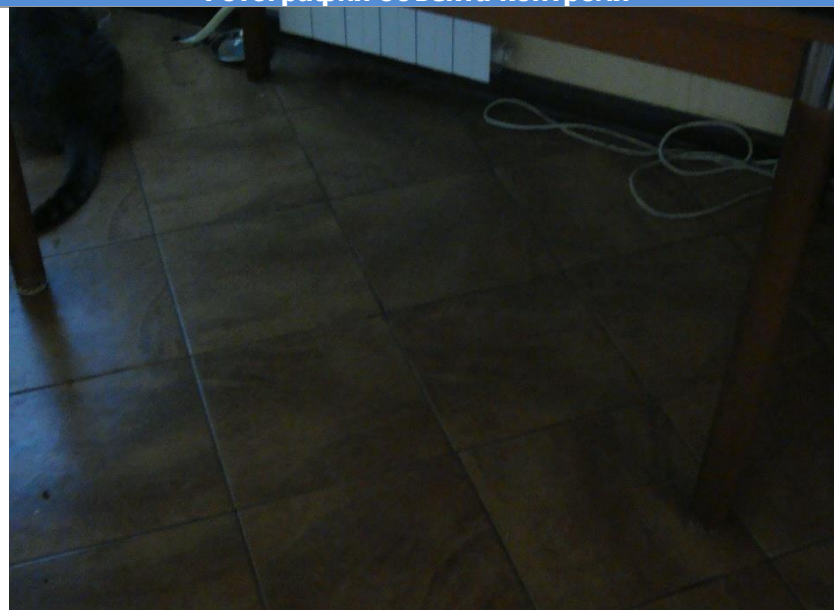
Файл **TH770019.SIT**

Тепловая аномалия на шлейфе трубы. Вероятен перепад трубы по горизонтали.

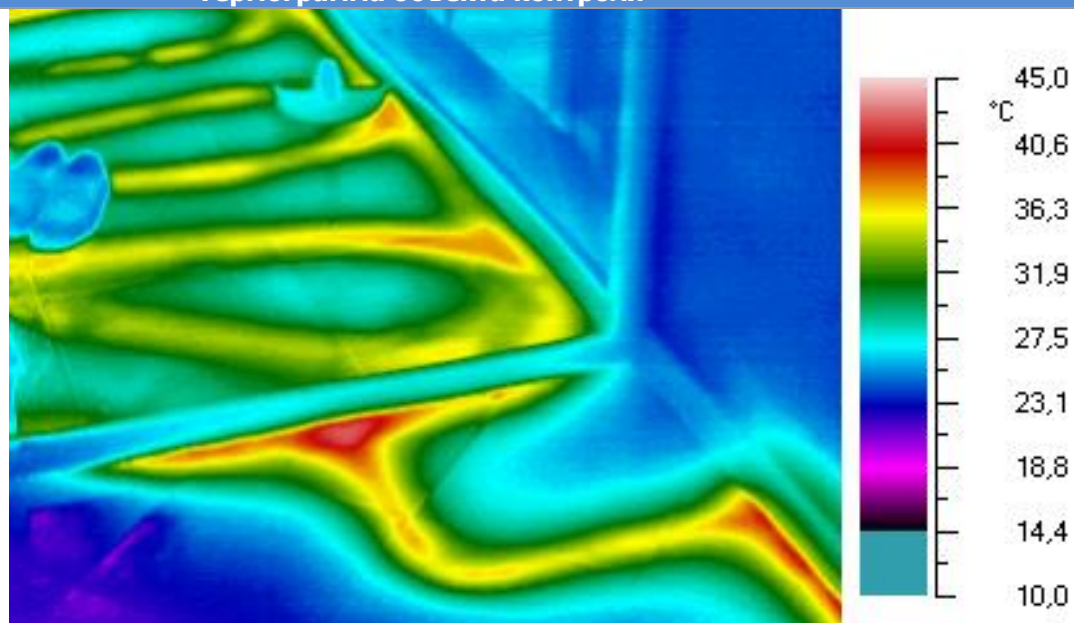
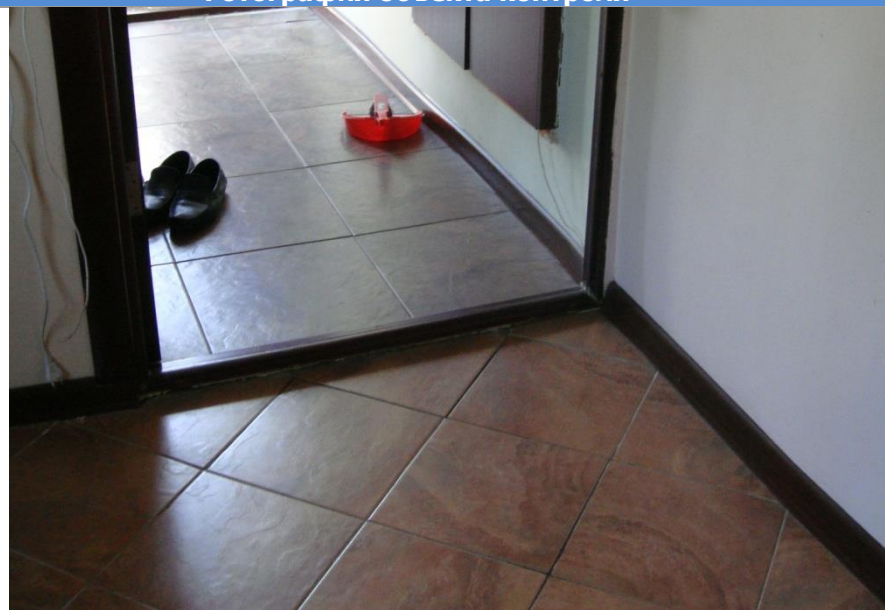
Файл **TH770021.SIT**

Выраженных теплотехнических аномалий свидетельствующих о выходе теплоносителя из системы отопления не выявлено.
