Лаборатория высокоточного
строительного тепловидения
«ТехКонтроль»

Отчёт инструментального тепловизионного обследования.

6. Характеристики объекта контроля: Частный дом.

7. Дата проведения тепловизионного обследования: 22.03.2018 года.

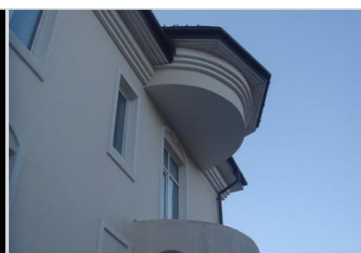
- На термограмме №1, снятой внутри помещения, интерес представляют области с более низкой температурой (например, точка С). На цветовой палитре это синий, фиолетовый и чёрный цвета (спектр холодных тонов) соответственно. Для сравнения приводится температура в точке А и В. Так как термография является качественным методом оценки, то следует обращать внимание на неравномерность распределения температуры на участках, где согласно техническому проекту причин для аномалии нет.
- На термограмме №2 снятой снаружи помещения, ситуация меняется на противоположную и дефектом может считаться участок жёлтого (точка С) и оранжево-красного цвета (спектр теплых тонов).

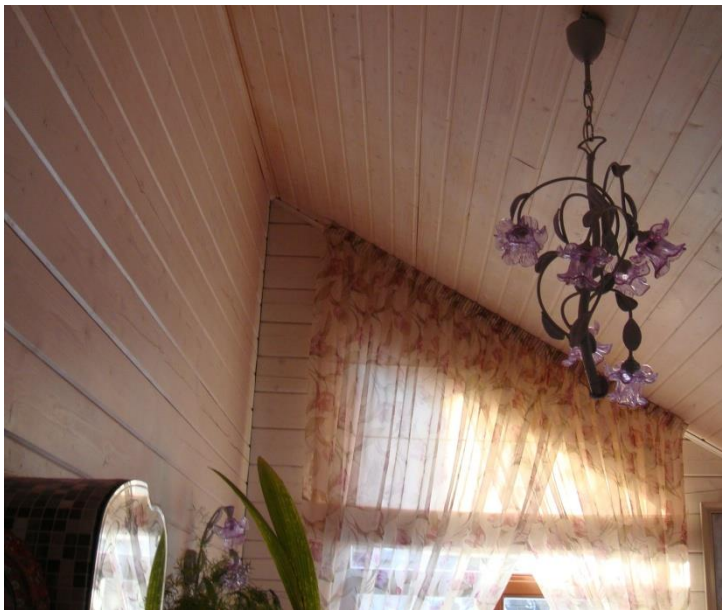
Фото объекта контроля

Точка	T °C	E	Tc °C
A	21,3	0,92	21,0
B	21,5	0,92	21,0
C	13,8	0,92	21,0

Участки инфильтрации и проникновения холодного воздуха во внутренние помещения вследствие нарушения теплоизоляционных свойств ограждающих конструкций здания.

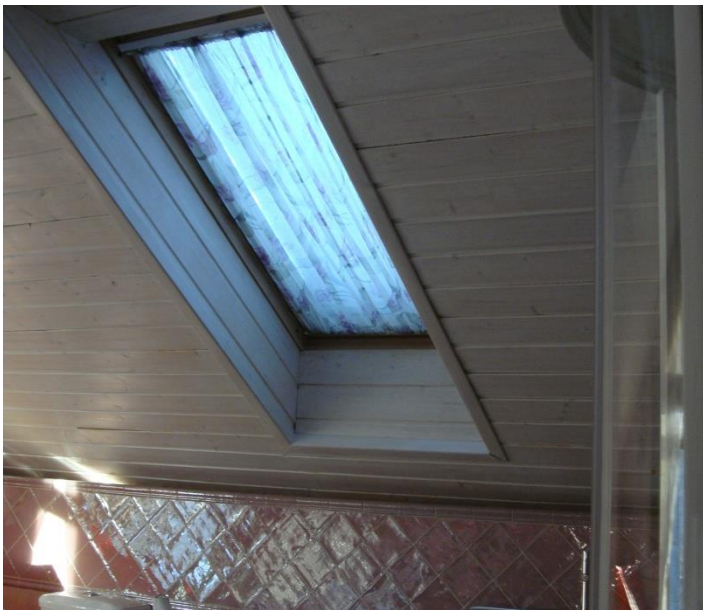
Фото объекта контроля

Точка	T °C	E	Tc °C
A	20,6	0,92	21,0
B	21,7	0,92	21,0
C	12,4	0,92	21,0

Участки инфильтрации и проникновения холодного воздуха во внутренние помещения вследствие нарушения теплоизоляционных свойств ограждающих конструкций здания.

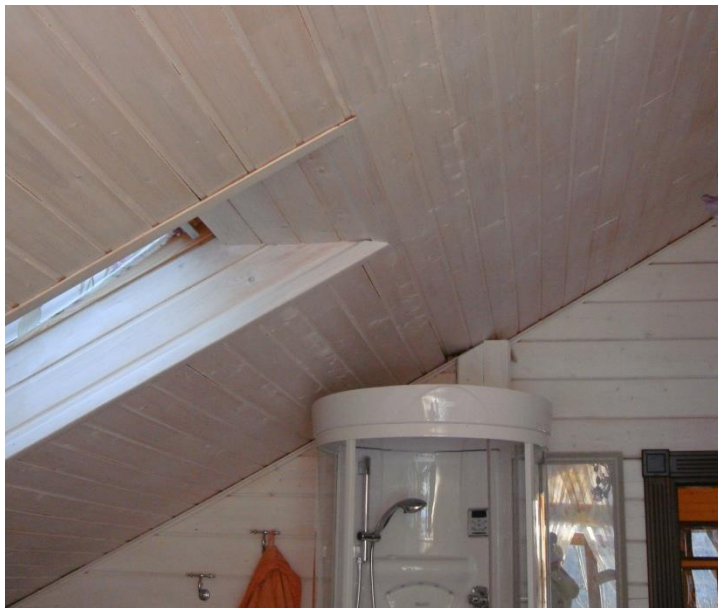
Фото объекта контроля

Точка	T °C	E	Tc °C
A	21,3	0,92	21,0
B	21,7	0,92	21,0
C	8,4	0,92	21,0
D	12,8	0,92	21,0

Участки инфильтрации и проникновения холодного воздуха во внутренние помещения вследствие нарушения теплоизоляционных свойств ограждающих конструкций здания.
