Отчет

о результатах тепловизионного обследования
жилого дома расположенного по адресу:
Кемеровская область, Ленинск-Кузнецкий р-он,
с. Подгорное, ул. Центральная 59а

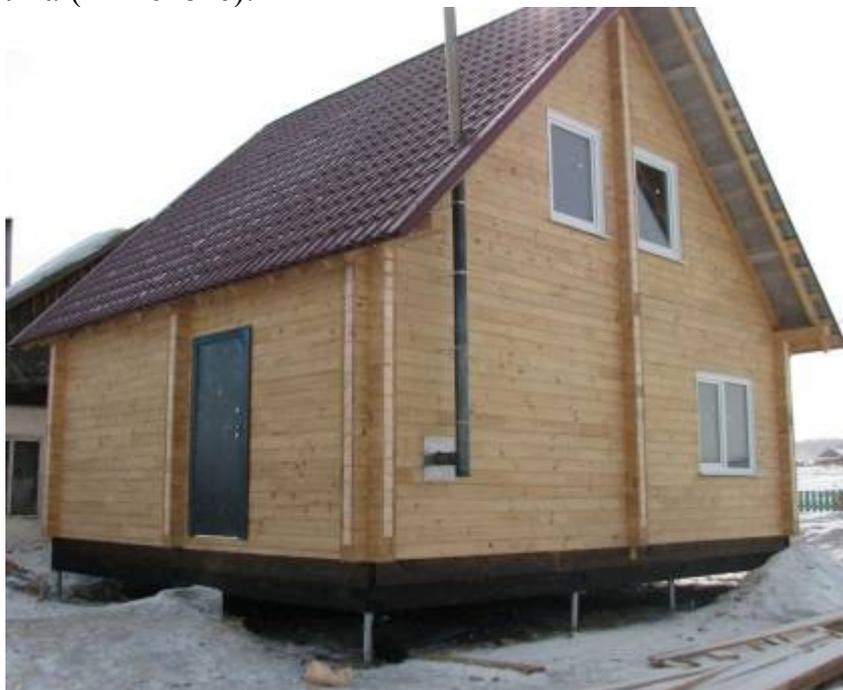
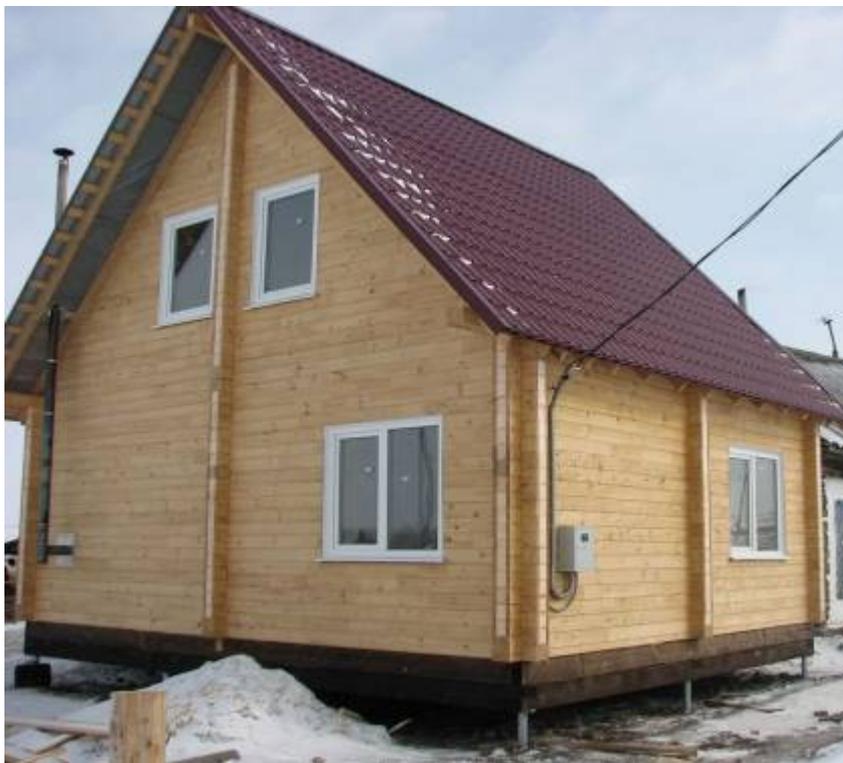
Рисунок 1 – Двухэтажный жилой дом

Обследование жилого дома (рисунок 1) по адресу: Кемеровская область Ленинск-Кузнецкий р-он с. Подгорное, ул. Центральная 59а проводилось с целью представления тепловизионной картины здания. Длина дома – 8,12 м, ширина – 5,82 м (рисунок 2,3). В основу планировочной схемы положен шаг поперечных стен 4,06 м. Высота этажа составляет 2.500 м от пола до потолка (в чистоте).

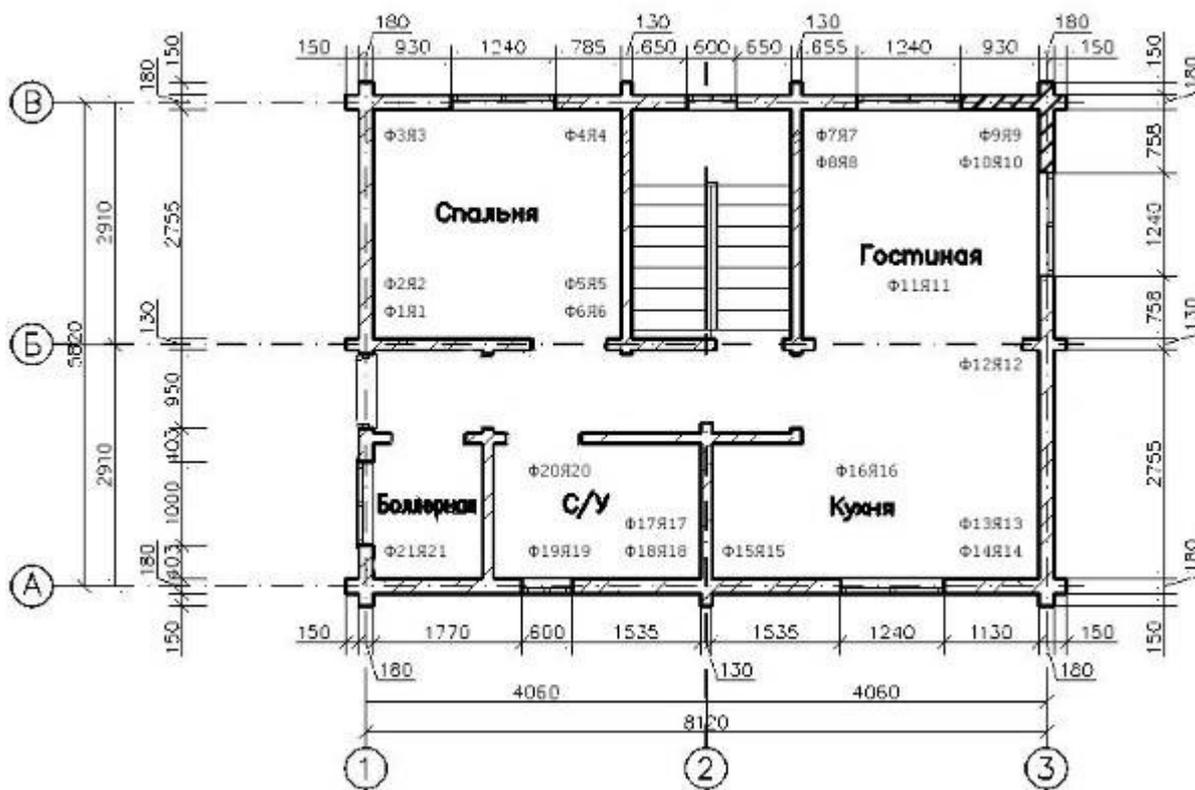
Рисунок 4 – План первого этажа с нанесенными точками измерения
Сокращения: Ф-фото; Я – ячейка.

Точки съемки нанесены на план дома и представлены на рисунке 4.

№ точки ¹	№ кадра тепловизионной съемки ²	Температура, °С			
		воздуха		Поверхности ограждений	
		внутреннего	наружного	минимальная	средняя
1	2	3	4	5	6
Ф1 Я1	Ячейка 1	+26	-12	+22,3 (угол)	+24,8
Ф2 Я2	Ячейка 2	+26	-12	+22,1 (угол)	+23,9
Ф3 Я3	Ячейка 3	+26	-12	+23,2 (угол)	+24,8
Ф4 Я4	Ячейка 4	+26	-12	+22,2 (угол)	+23,7
Ф5 Я5	Ячейка 5	+26	-12	+23,2 (угол)	+24,3
Ф6 Я6	Ячейка 6	+26	-12	+23,9 (угол)	+24,0
Ф7 Я7	Ячейка 7	+26	-12	+23,7 (угол)	+24,3
Ф8 Я8	Ячейка 8	+26	-12	+24,2 (угол)	+24,9
Ф9 Я9	Ячейка 9	+26	-12	+23,8 (угол)	+25,2
Ф10 Я10	Ячейка 10	+26	-12	+23,9 (угол)	+24,6
Ф11 Я11	Ячейка 11	+26	-12	+25,4 (пол)	+25,7
Ф12 Я12	Ячейка 12	+26	-12	+24,6 (угол)	+25,1
Ф13 Я13	Ячейка 13	+26	-12	+22,1 (угол)	+23,9
Ф14 Я14	Ячейка 14	+26	-12	+23,7 (угол)	+24,0
Ф15 Я15	Ячейка 15	+26	-12	+23,2 (угол)	+24,2
Ф16 Я16	Ячейка 16	+26	-12	+22,0 (пол)	+22,8
Ф17 Я17	Ячейка 17	+26	-12	+24,1 (угол)	+25,0
Ф18 Я18	Ячейка 18	+26	-12	+22,9 (угол)	+23,0

Ф19 Я19	Ячейка 19	+26	-12	+25,2 (перегородка)	+25,8
Ф20 Я20	Ячейка 20	+26	-12	+21,9 (пол)	+22,9
Ф21 Я21	Ячейка 21	+26	-12	+24,6 (угол)	+29,1
В среднем				+23,4	+24,5

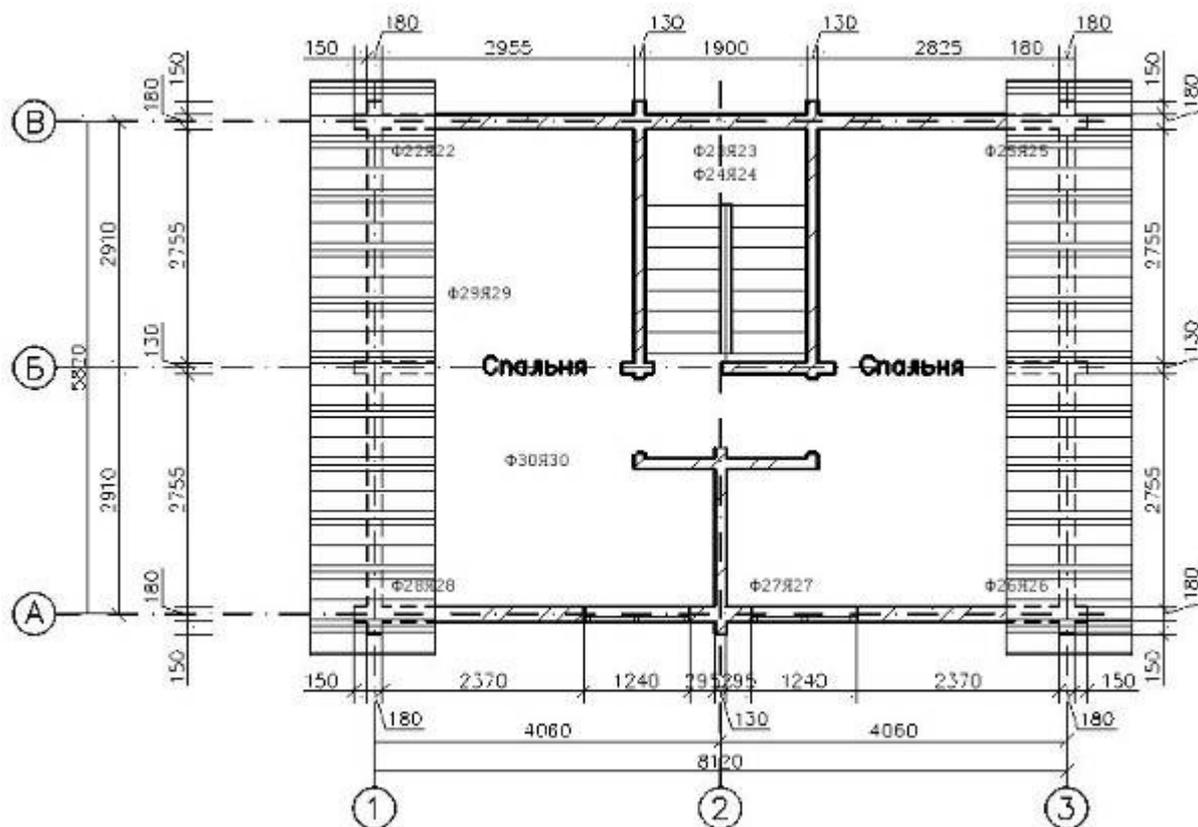
Рисунок 5 – План второго этажа с нанесенными точками измерения
Сокращения: Ф-фото; Я – ячейка.

Точки съемки нанесены на план дома и представлены на рисунке 5.

№ точки ¹	№ кадра тепловизионной съемки ²	Температура, °С			
		воздуха		Поверхности ограждений	
		внутреннего	наружного	минимальная	средняя
1	2	3	4	5	6
Ф22 Я22	Ячейка 22	+29	-12	+28,3 (угол)	+29,0
Ф23 Я23	Ячейка 23	+29	-12	+28,3 (наруж.стена)	+28,8
Ф24 Я24	Ячейка 24	+29	-12	+27,1 (угол)	+28,1
Ф25 Я25	Ячейка 25	+29	-12	+26,1 (угол)	+28,3
Ф26 Я26	Ячейка 26	+29	-12	+28,0 (угол)	+28,6
Ф27 Я27	Ячейка 27	+29	-12	+26,9 (угол)	+27,7
Ф28 Я28	Ячейка 28	+29	-12	+28,1 (угол)	+28,8
Ф29 Я29	Ячейка 29	+29	-12	+24,9 (угол)	+25,9
Ф30 Я30	Ячейка 30	+29	-12	+23,5 (пол)	+24,8
В среднем				+26,9	+27,8

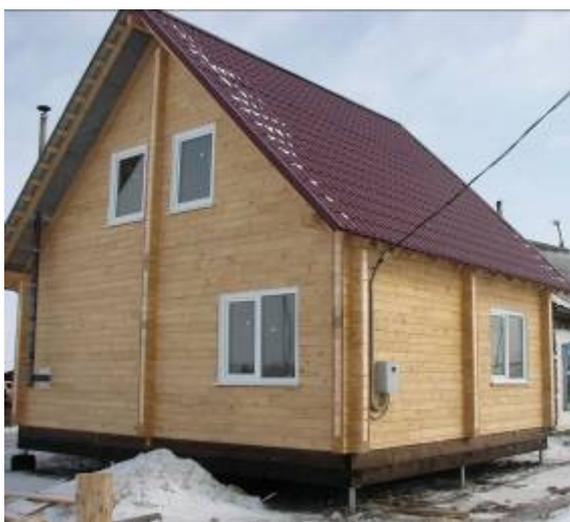
Рисунок 6 – План дома, выполненного из клееного бруса с утеплителем

Обследование наружных ограждений дома выполнялось со всех сторон света в пасмурную погоду, что позволило получить реальную тепловизионную картину без учета фона солнечной радиации. Для сравнения термографической картины дома (рисунок 6) из клееного бруса произведена термографическая съемка ветхого дома (рисунок 7) находящегося неподалеку. Фотографии и термограммы представлены в приложении А.

3. При обследовании наружной части дома термографическая съемка также показала равномерно распределенное поле температур всех ограждающих поверхностей. Явных дефектов в строительных конструкциях не обнаружено.

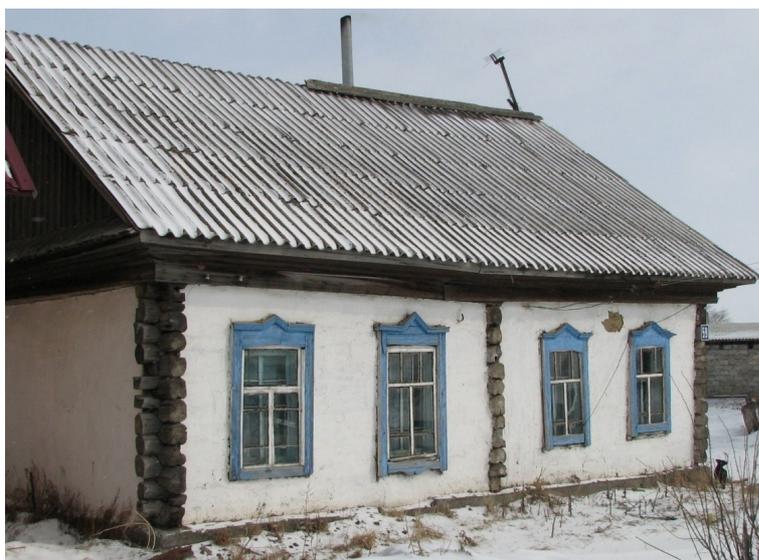
Рисунок 7 – План ветхого дома, выполненного из бруса

4. Для сравнения термографических картин произведена съемка ветхого жилого дома, расположенного неподалеку (приложение В). Термографическая картина ветхого жилья явно показывает в каких местах наблюдаются нежелательные тепловые потери. В некоторых точках поверхностей ограждений температура достигает $-2,4^{\circ}\text{C}$, существенные отклонения также не наблюдаются по всему дому. Правильно утепленные здания должны иметь температуру поверхностей близкие к температуре наружного воздуха, допускается лишь незначительное отклонение в среднем на 3°C . Этот эффект наблюдается у дома выполненного из клееного бруса с пенополистирольным утеплителем. Что же касается ветхого жилья то разница температур поверхностей и наружного воздуха составляет в среднем 9°C , что является недопустимым.
